REPORTE DE GESTIÓN DE CONSERVACIÓN A LAS COLECCIONES Y ESPACIOS DEL EDIFICIO DE LA BIBLIOTECA NACIONAL DE COLOMBIA DURANTE 2023

GRUPO DE CONSERVACIÓN

2023

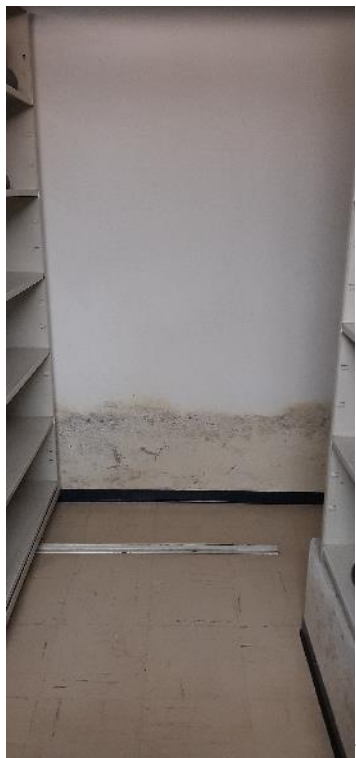
Se evidencia aumento en las manchas del muro oriental e incremento en la altura del halo de humedad absorbido por el muro desde el piso. Las acciones preventivas del evento materializado siguen siendo la trapeada y remoción de agua mediante equipos HYLA o mopas, por medio del equipo de EMINSER.

Imágenes 1 y 2: incremento de manchas y otros indicadores de biodeterioro en muro oriental prensa.

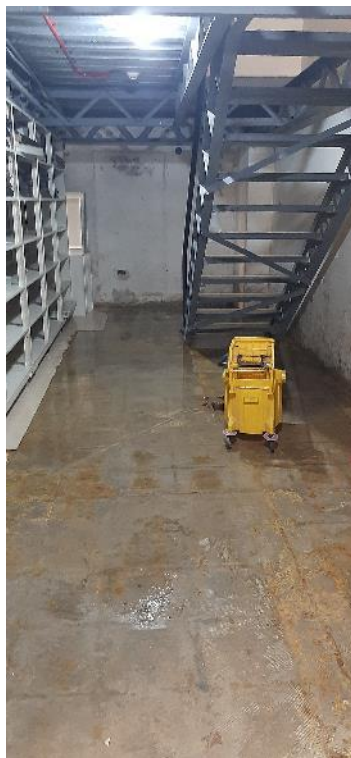
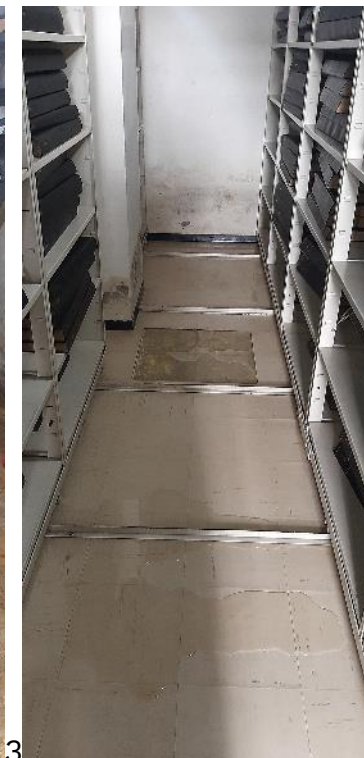
Se evidencia más indicadores de deterioros y daños generados por la filtración directa de agua y el alto nivel freático del terreno en el sótano de la BNC, especialmente en el piso, columnas y muros conexos a la pared oriental.

Imágenes 3 y 4: Estado de conservación y deterioro constante de los muros y pisos en depósito de prensa.

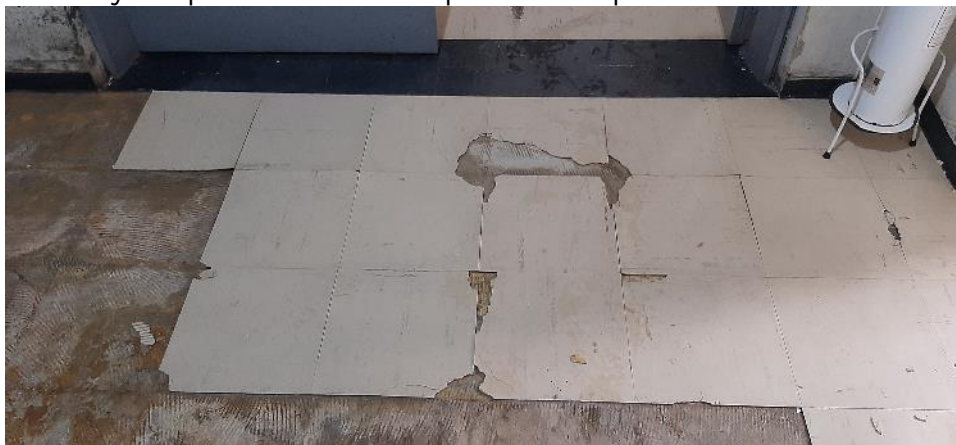
Se evidencia aumento de zonas con aposamiento de agua, lo que genera el levantamiento y desprendimiento del piso más rápido.

Imagen 5: Desprendimiento y deterioro acelerado del piso, en la zona de filtración norte.

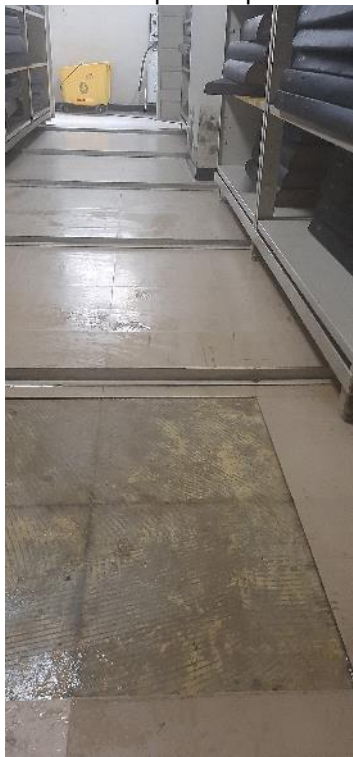
Se realiza seguimiento al muro oriental entre las colecciones U314-1125, en el cual se evidencia aumento en los indicadores de biodeterioro activo y manchas ocasionadas por capilaridad.

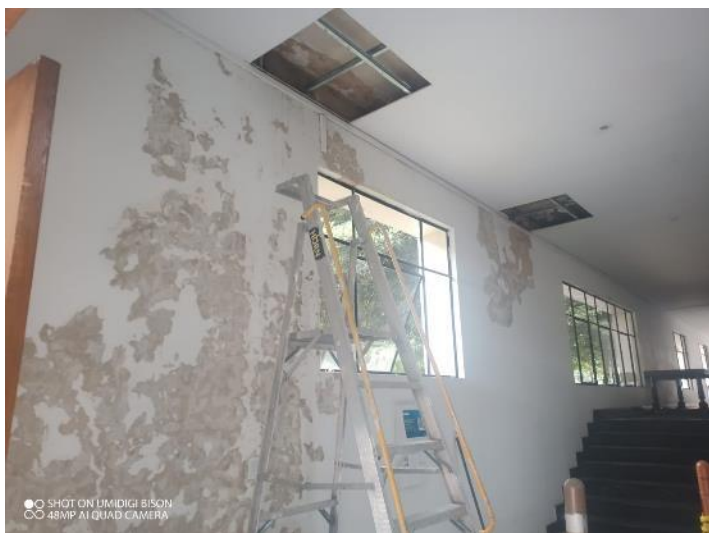
Al realizar la visita en otras áreas del sótano como la galería el Mosaico, se puede evidenciar que se están ejecutando los trabajos sobre el muro occidental para reparar los deterioros causados por la humedad filtrada por los pisos exteriores de la biblioteca.

Como se observa en las fotos, al retirar el drywall del techo frente al Mosaico, se pueden evidenciar las grietas y fisuras del piso superior que corresponde a la piedra muñeca.

Imágenes 18 y 19: Raspado de pared con humedad y detalle de la reparación de la humedad en el techo

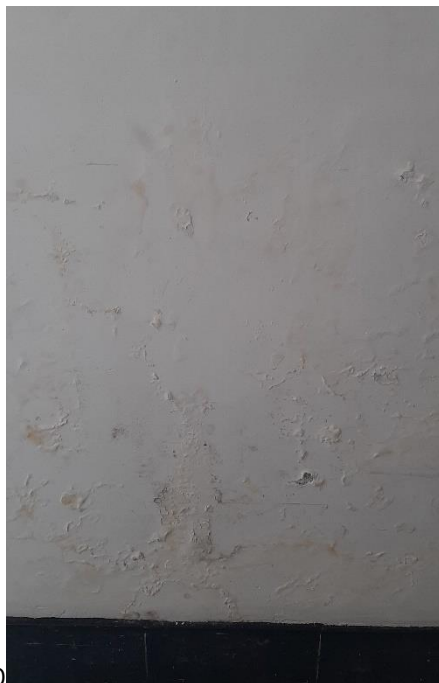
En el corredor junto a la Galería Vásquez se observan indicadores de deterioro por filtración de humedad, por lo que se debe hacer un seguimiento, para determinar esto se relaciona con una bajante de aguas lluvias o grietas del piso similares a estas.

Imágenes 20 y 21: humedad muro occidental frente a galería Vásquez

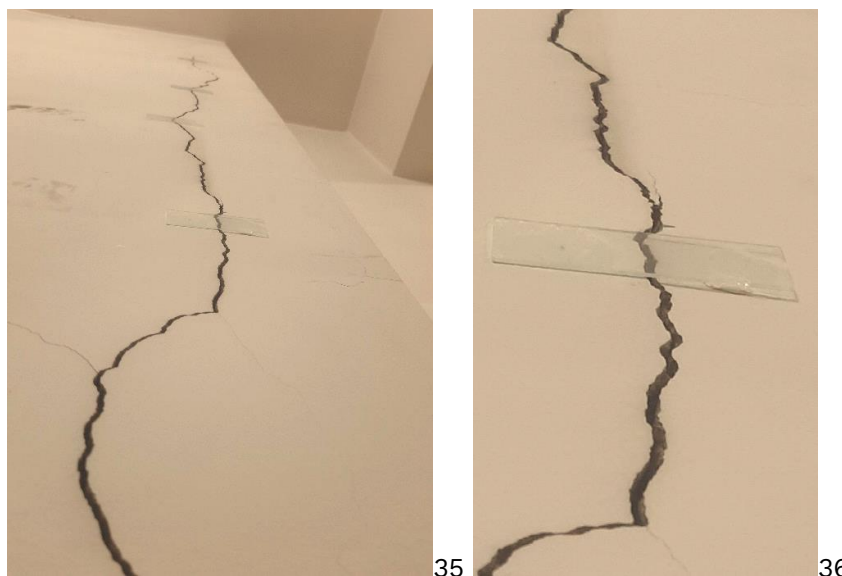
Finalmente, en la reserva de Microfilm se evidencia que algunas de las láminas de vidrio ubicadas para hacer seguimiento de la grieta del muro sur, se están empezando a levantar al costado derecho de la grieta.

Imágenes: estado de la grieta de seguimiento y las láminas de vidrio sobre esta, que se están levantando.

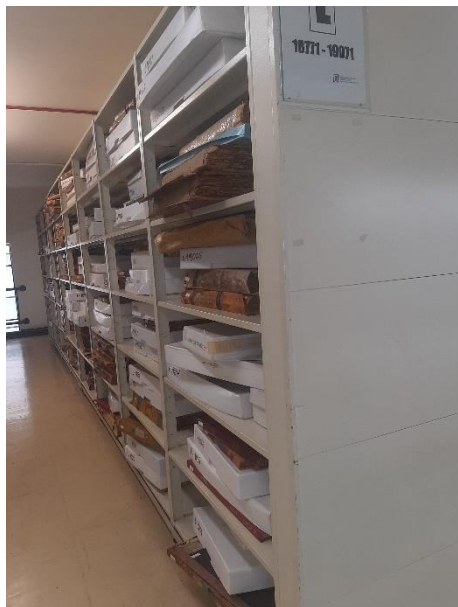
En el depósito de prensa y mezanine se evidencian algunas zonas con apilamientos y deterioros a las unidades de almacenamiento, así como deterioros a las encuadernaciones debido a la forma en que son ubicadas en los entrepaños, ejemplo de esto con las signaturas U 2642-2927, L13871-14008 y L18771-19071 que en algunos casos sobresalen de la estantería facilitando que sean pateadas durante la manipulación y depósito.

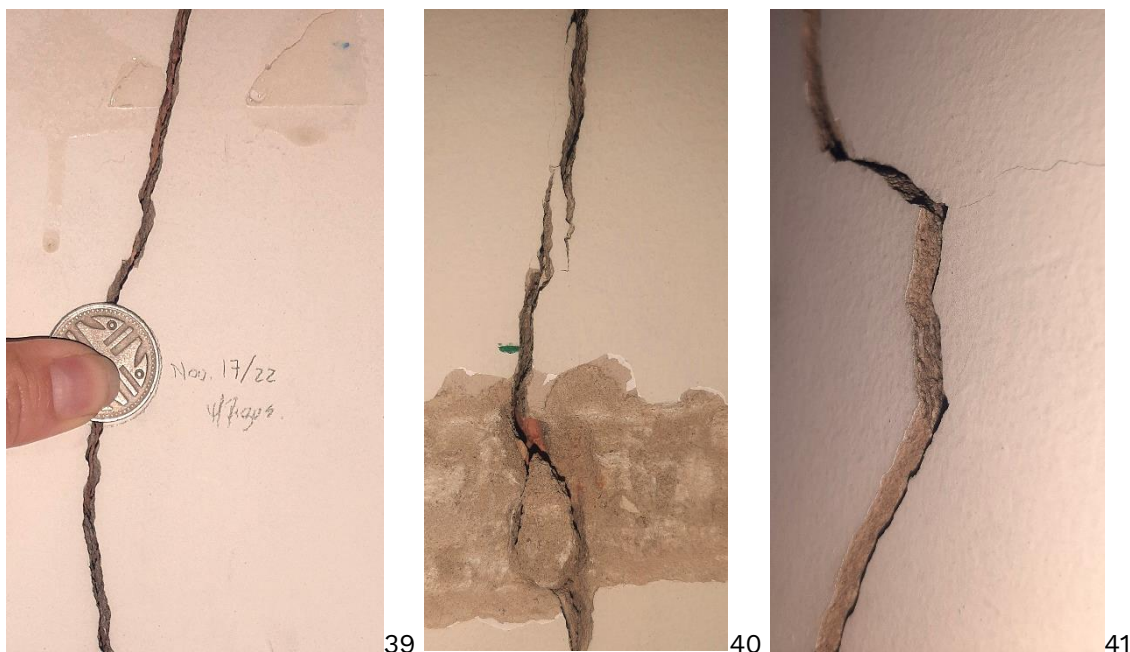
Marzo 10: Se realiza seguimiento a la zona con grietas ubicada en el depósito microfilm del sótano, esto con el fin de hacer un seguimiento a la zona después del sismo de 5.9 en la escala de Richter, ocurrido a las 4:19 am.

Se evidencia una separación en los soportes de vidrio adheridos a la pared como herramienta para identificar dilatación o movimiento de la grieta vertical que en algunas partes supera los 3mm de grosor. Adicionalmente se observa que varias zonas de la grieta están más profundas y, por ende, algunas partes del muro se están desprendiendo, como se puede observar en la fotografía No.40. Finalmente se observa que la pared del lado occidental de la grieta se mueve en sentido opuesto al que se encuentra en la parte oriental, por este motivo pareciera que una de las zonas de la pared está hundido mientras que el otro avanza (foto No.41).

Imágenes: se evidencia un leve movimiento de la pared en términos de separación entre las zonas de la pared que rodean la grieta y un mayor movimiento en términos de desplazamiento hacia atrás o adelante del lado derecho e izquierdo del muro.

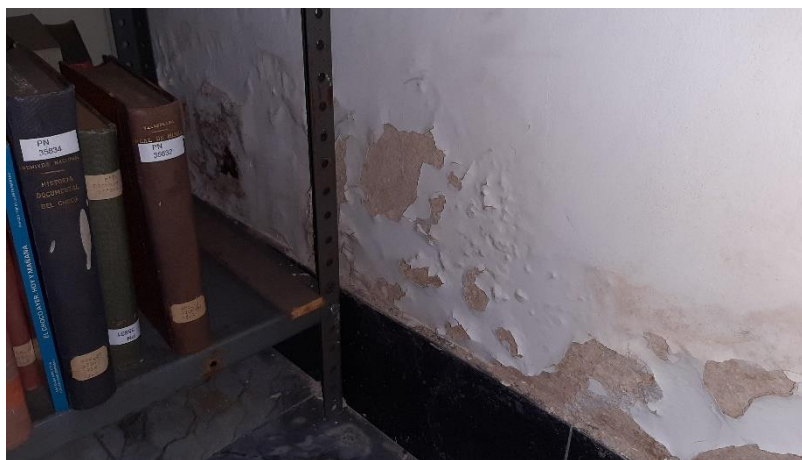
Imagen 48 muro sur junto a colección PN_35832

Sin embargo, en el muro norte se observa que el halo de humedad alcanzó los 80cm de altura, desde el nivel del piso, dando cuenta que desde el 2021 ha aumentado por capilaridad.

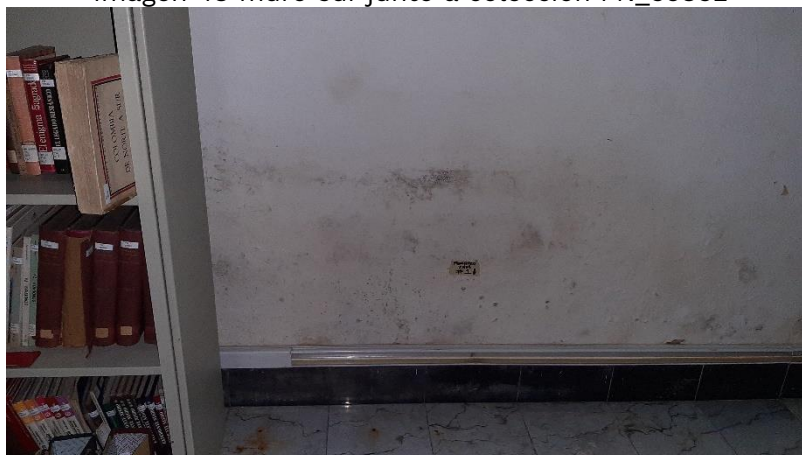
Imagen 49 muro norte junto al punto de control #1 de humedad del muro
Imágenes: indicadores de humedad reserva Vásquez

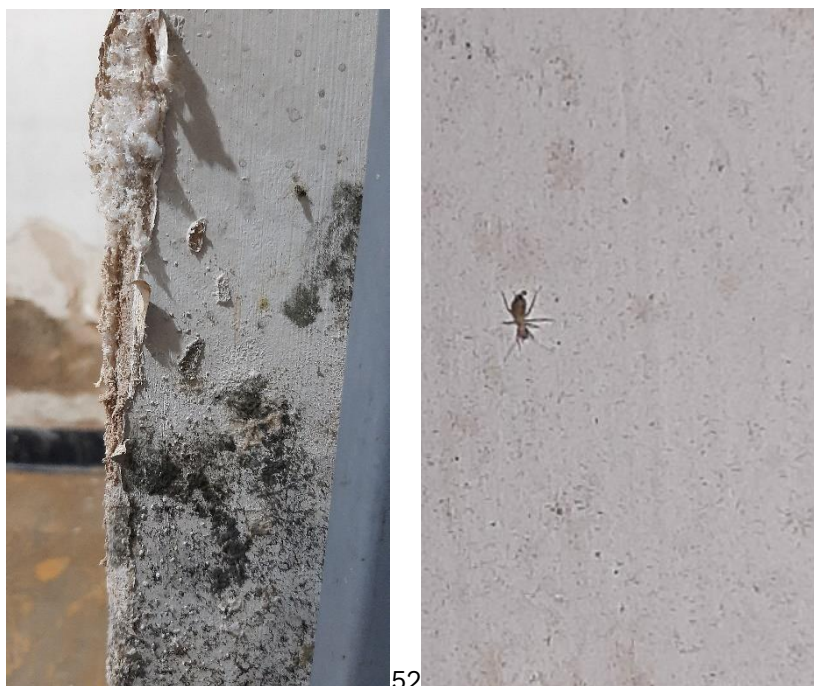
Finalmente, en el depósito de prensa se siguen evidenciando indicadores activos de deterioro y biodeterioro, generados por la filtración que se presenta en el muro oriental del depósito y que están relacionados directamente con los periodos de lluvia e infraestructura que presenta el edificio.

Estos deterioros se evidencian a lo largo del muro mediante halos de humedad que superan los 80cm del piso, y que son generados por capilaridad del muro, lo que produce descamación, fracturas y desprendimiento del revoque, así como aparición de cristales de sales y manchas (foto No.52). Lo que a su vez está relacionado con el crecimiento y propagación de indicadores de biodeterioro como manchas de colores, texturas algodonosas, dendritas y pulverulencia en las paredes, así como aparición o aglomeraciones de insectos. Estos últimos fueron reportados a la coordinación de conservación, inmediatamente después de ser observados para tomar acciones concretas y así evitar una infestación (foto No.53).

Imágenes: indicadores de deterioros y biodeterioros relacionados al proceso de filtración en el depósito de prensa (sótano BNC)

Por lo anterior, se requieren acciones inmediatas de control, aunadas a acciones de mantenimiento y acciones preventivas del edificio. En otras palabras, acciones definitivas que minimicen los agentes de riesgo, que para este caso es el agua, responsable de los daños fisicoquímicos del mortero, aparición de sales, microorganismos, crecimiento y propagación de insectos. Finalmente deben mejorarse las prácticas de limpieza aplicadas durante el mantenimiento de los implementos de aseo y secado de pisos (traperos o mopas), así como reforzar los protocolos de manipulación y limpieza de los montacargas después de enviar o

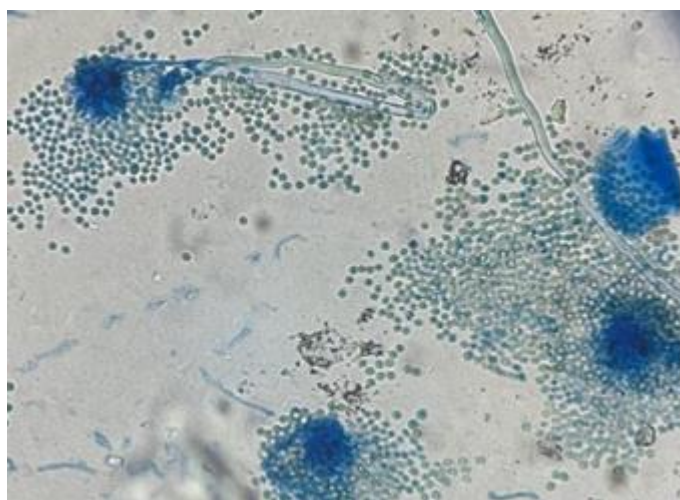
56

Desde el laboratorio se realizaron tomas de muestras para identificar los agentes biológicos, así se corroboró la presencia de estadios de vida de Insectos del Orden Psocóptera, posiblemente suborden Psocomorpha, sin embargo, con el material biológico se buscará precisar el suborden e identificar el género.

Imágenes: agentes de biodeterioro presentes en el muro oriental de sótano

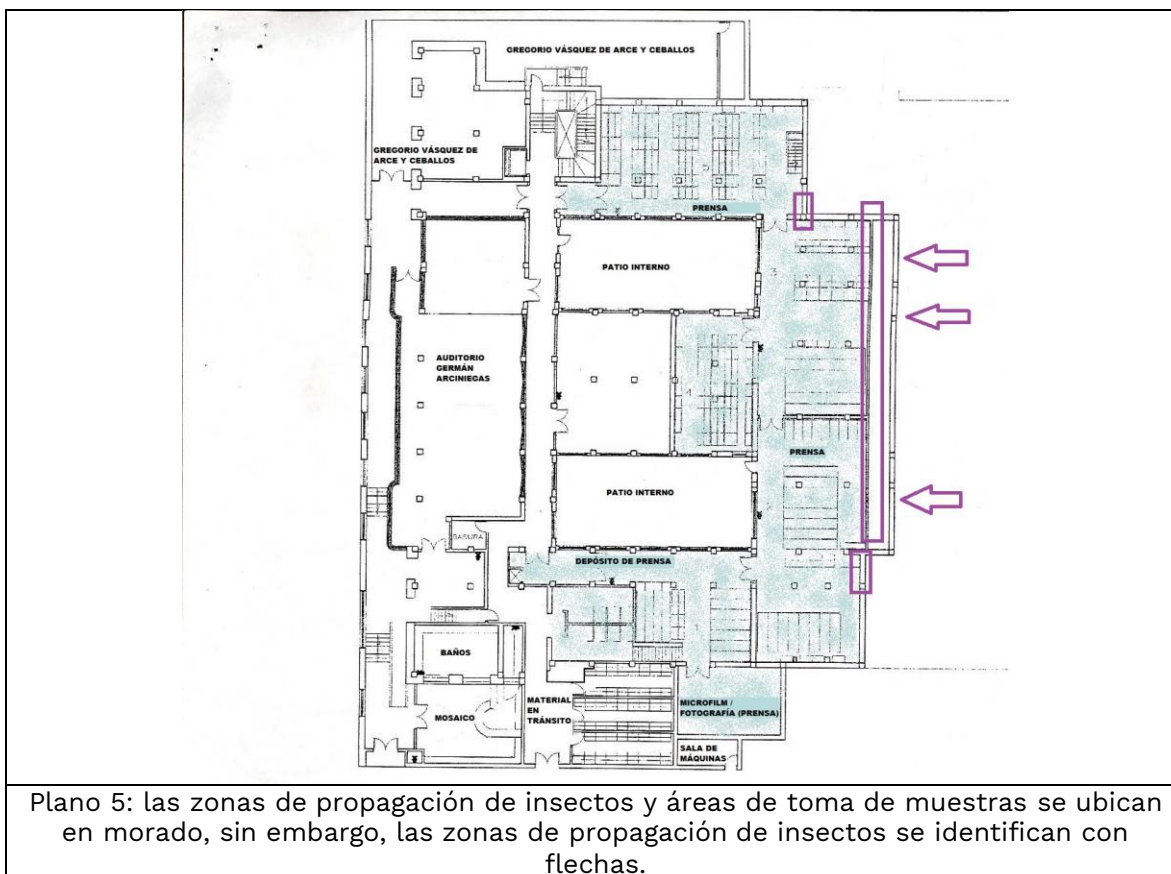
En el plano a continuación se ubican las zonas en las que se tomaron las muestras y se evidenciaron los insectos, esta zona corresponde al muro oriental de filtración activa; la toma de muestras de los insectos esta identificada mediante flechas, mientras que el área de extensión se evidencia mediante los rectángulos morados ubicados en la imagen. Cabe nombrar, que los insectos se encuentran desde los 80cm de suelo y sobrepasan los 2mts de altura, ubicándose a lo largo del muro en diferentes estadios de crecimiento.

Finalmente, se determina que la propagación de los insectos en el muro oriental de depósito, así como el crecimiento de microorganismos, deterioro físico y deterioro total del piso de vinilo está relacionado con la humedad generada por las fallas estructurales, asentamiento del edificio y finalmente, la presencia constante de agua, que, como agente principal de deterioro, mantiene activo el proceso de filtración y materialización del riesgo.

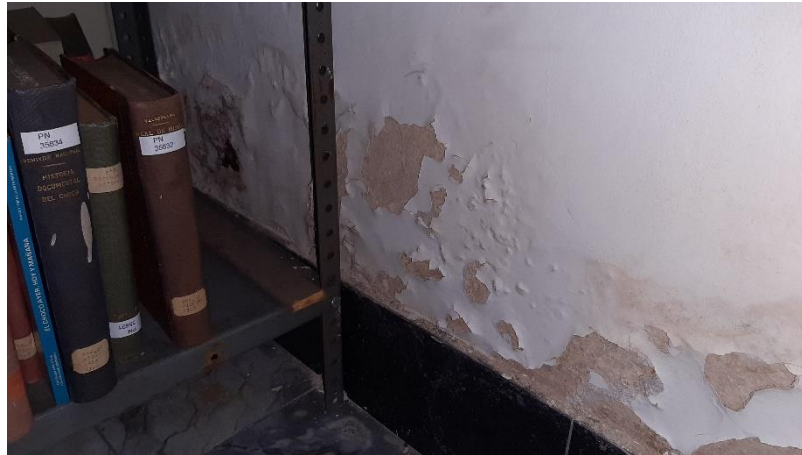
63

Imágenes: 63.R. galería Vásquez muro sur (junto a signaturas PN35832) y 64. norte junto a muros con indicador de biodeterioro.

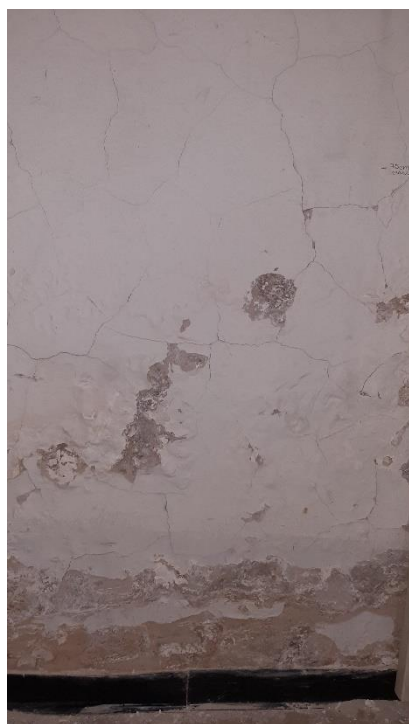
65

Imágenes: 65. grietas presentes en depósito de material en tránsito y 66. grietas de seguimiento en reserva microfilm.

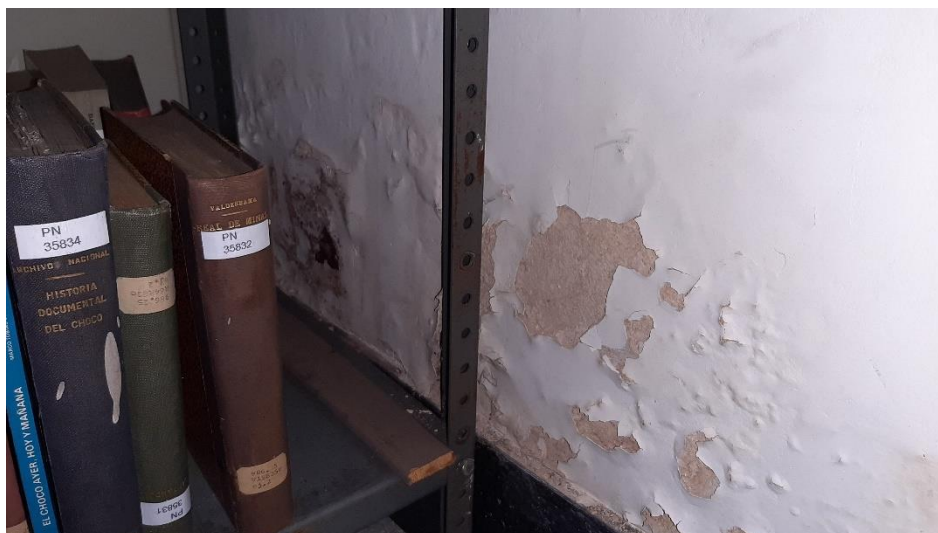
La reserva Vásquez por su parte requiere del procedimiento aplicado en prensa para disminuir o eliminar la presencia de microorganismos en los muros que presentan indicador de biodeterioro. Mientras que en el depósito de material en tránsito no se evidencian indicadores diferentes a lo ya registrados (fisuras y grietas asociados a humedad).

Imágenes: muro sur de la Galería Vásquez, ubicado junto a estantería con signatura PN35832 y frente a las escaleras.

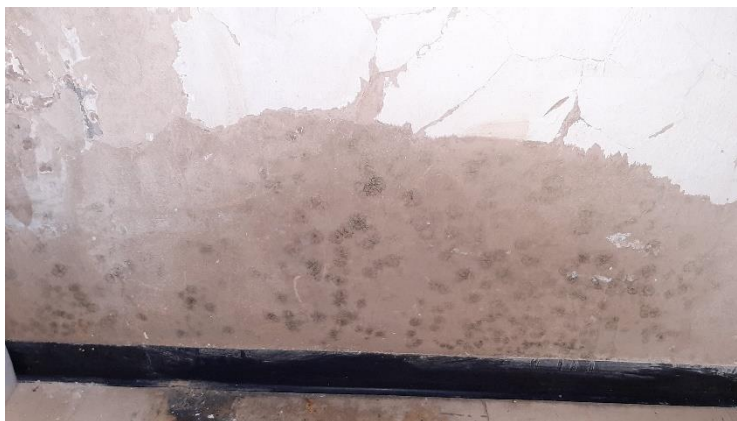
83

Imagen 83: indicadores de biodeterioro frente a las colecciones PT a menos de 60cm del piso.

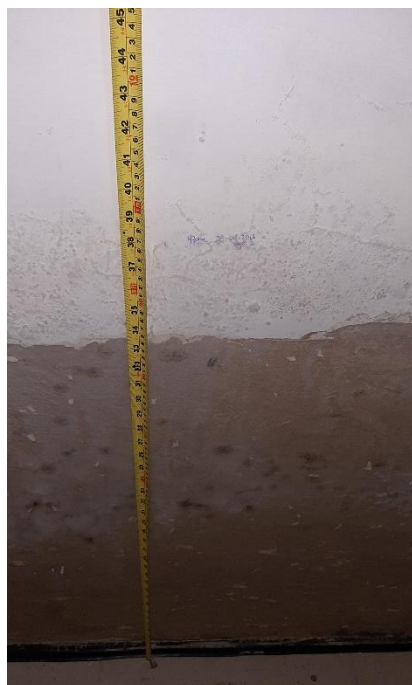
84

Por otra parte, el muro frente a los fascículos A-Z que se dejó como muro de seguimiento y presentó halos de humedad e indicadores de biodeterioro a 97cm

del piso durante la medición realizada el 28 de abril, presentó nuevos indicadores de deterioro a 102cm del suelo con indicadores nuevos de humedad, biodeterioro y desprendimiento del revoque.

Imágenes: zona pared oriental con indicadores de humedad y biodeterioro a más de 102cm del piso y detalle de las zonas de marca en el muro para seguimiento.

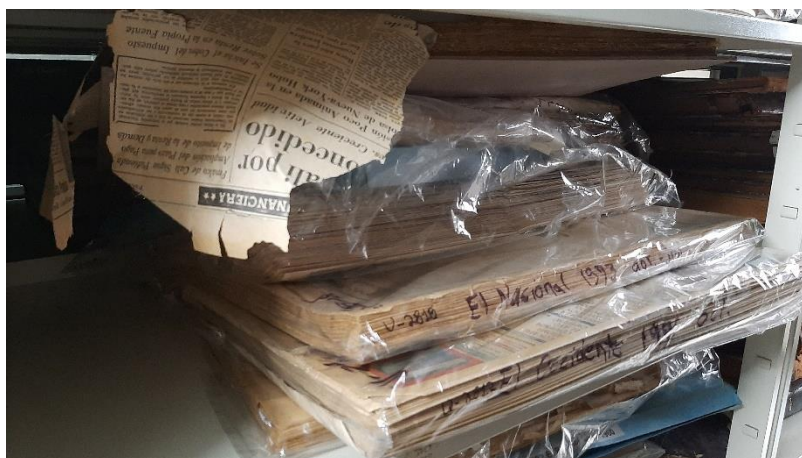
86

Por otra parte, sobre la estantería que contiene las prensas con signatura U2813 se evidenció un depósito inadecuado del material hemerográfico lo que puede incidir en el deterioro acelerado de las unidades.

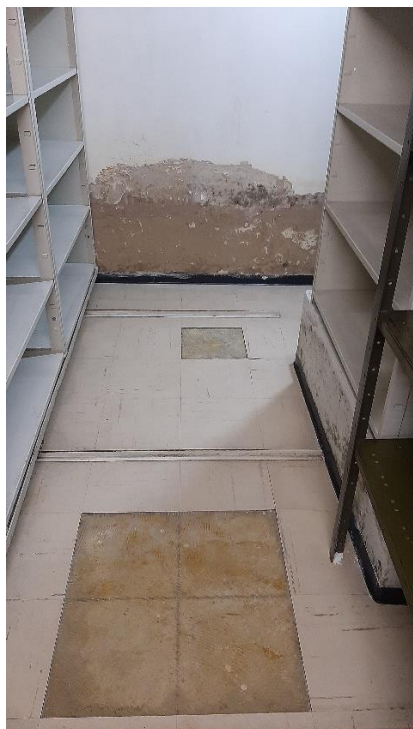
87

Finalmente se evidencia que el muro entre las estanterías U600-751 y U752-880 presenta los indicadores de deterioro más altos, incluidos sales e insectos. La temperatura al momento de finalizar la visita (9:25am) estaba a 17°C y la humedad relativa en 74%.

Imágenes: indicadores de deterioro muro oriental estanterías U 600-751

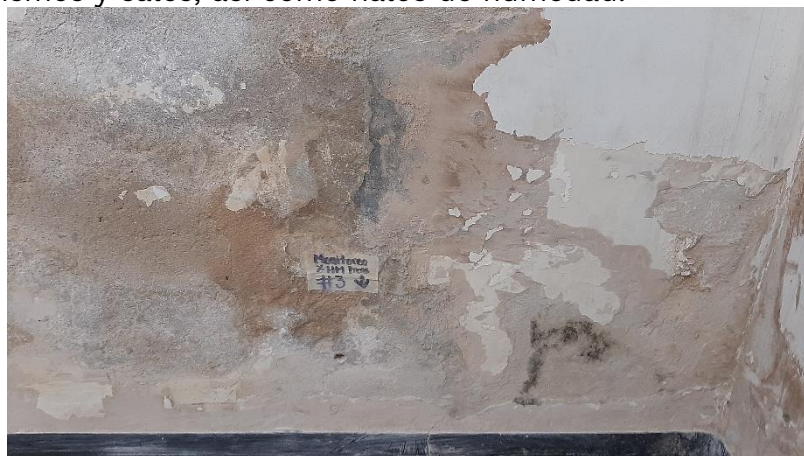
90

La pared ubicada en el extremo nororiental también presenta crecimiento de microorganismos y sales, así como halos de humedad.

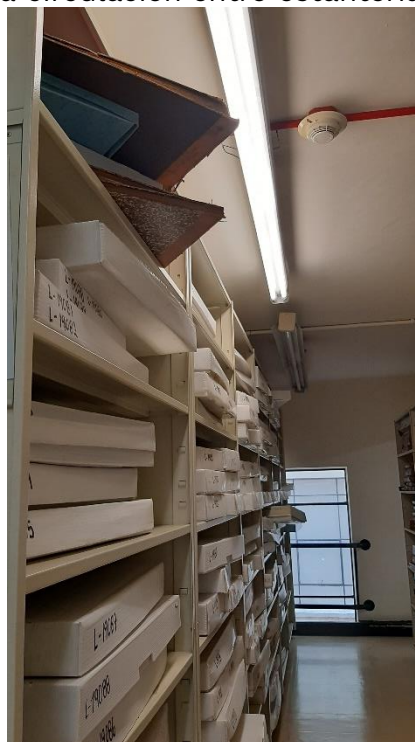
92

Por otra parte, en el Mezanine, se identifican algunas prensas mal ubicadas en las estanterías, que pueden sufrir deterioros al momento de ser manipuladas o al momento de impedir la circulación entre estanterías.

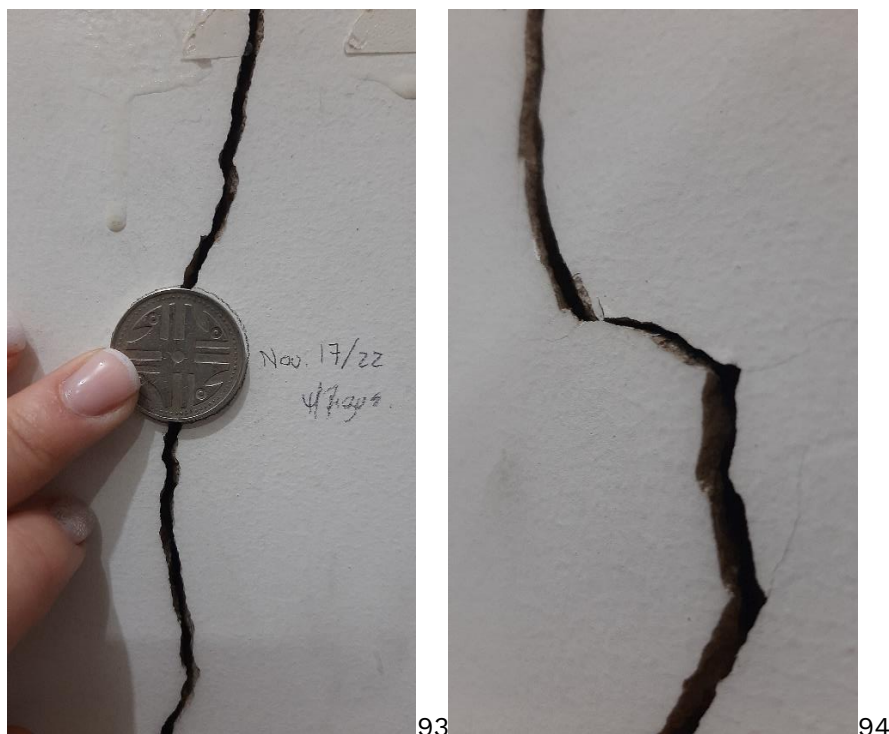
En el área de microfilm y fotografía no se evidencian indicadores de deterioro o falta de mantenimiento, diferentes a la grieta de seguimiento, que durante la visita no presenta indios drásticos de cambio, adicionalmente la temperatura y la humedad se encontraba dentro del rango para el depósito (T=18.6°C / 63.3%HR /9:33am).

Imagen: seguimiento a grieta de la reserva de fotografía y microfilm

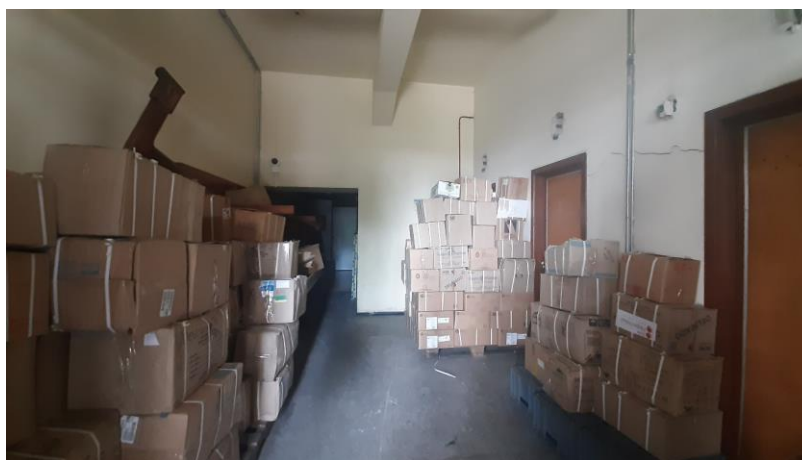
96

En puerta garaje se evidencia apilamiento de cajas y extintores, mientras que en Mosaico se evidencia que el arreglo de la pared occidental ya está acabado, en tanto el espacio de la reserva se está disminuyendo para la prensa.

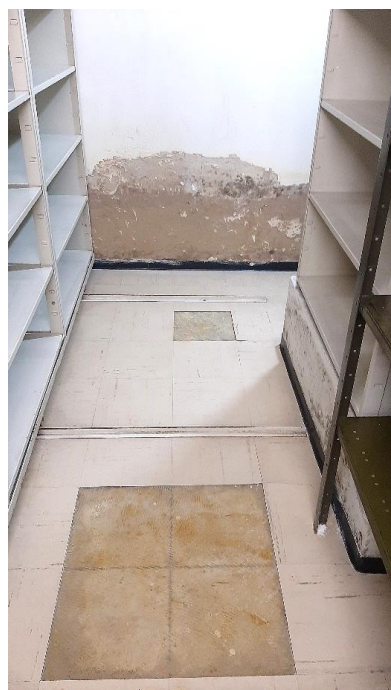
En el depósito hemerográfico se evidencian los mismos deterioros relacionados a microorganismos, insectos y deterioros físicos ocasionados por la filtración de agua y alto nivel freático del depósito.

Imágenes: la fotografía 102 capturada el 26 de junio evidencia el avance en el crecimiento de los microorganismos después de realizado el proceso de desinfección. Al comparar la foto 102 con la 103 capturada un mes después (28/07/2023) se evidencia crecimiento y expansión en los indicadores de biodeterioro mediante las manchas de color negro.

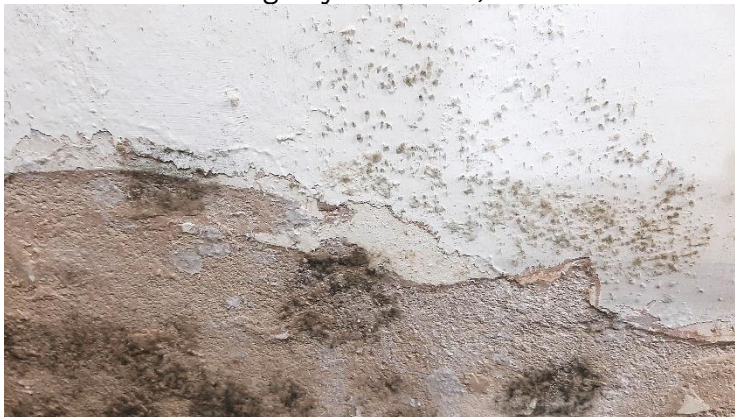
104

Adicional a los indicadores observados, se identifica que los porcentajes de humedad relativa y temperatura del ambiente están muy altos en esta zona descrita 17.3°C y 74.4%HR, lo que indica que el riesgo de filtración está activo, al igual que el crecimiento de hongos y con ellos, la infestación de insectos.

Imagen: detalle de los indicadores de biodeterioro en el muro oriental

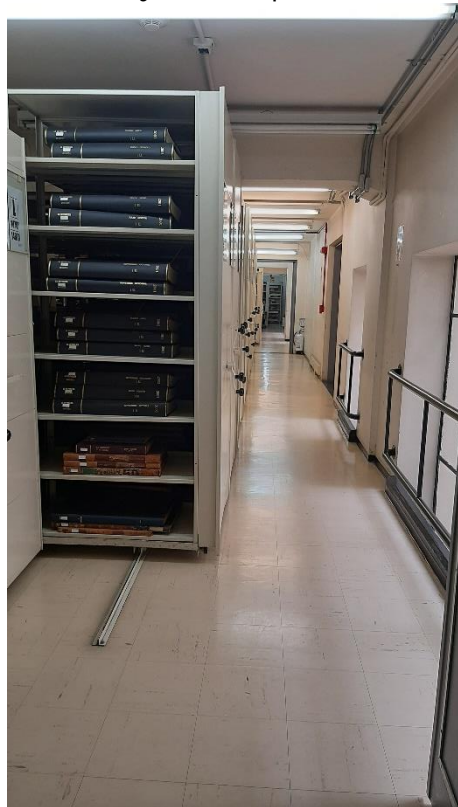
104

En el Mezanine se evidencia desorden en las estanterías, pero a diferencia de prensa no presenta indicadores de humedad ni insectos, sin embargo, se recomienda mejorar los procesos de mantenimiento y limpieza en esta área.

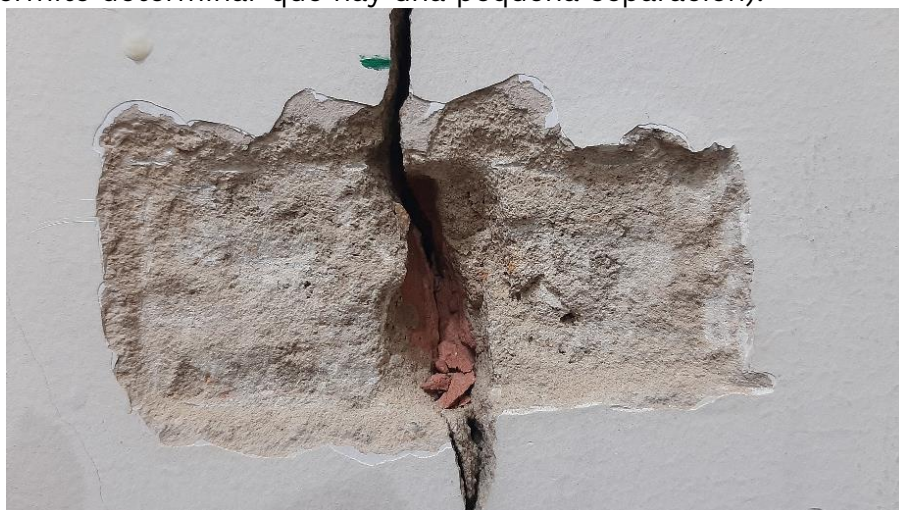
Únicamente se realiza visita a la grieta de seguimiento ubicada en la reserva de Microfilm, después del temblor de 6.1 registrado en la tarde del 17 de agosto a las 12:04pm¹; durante la visita, se siente una leve corriente de aire a través de la grieta (lo que permite determinar que hay una pequeña separación).

Fotografía 106: grieta de seguimiento 17 de agosto, después del temblor.

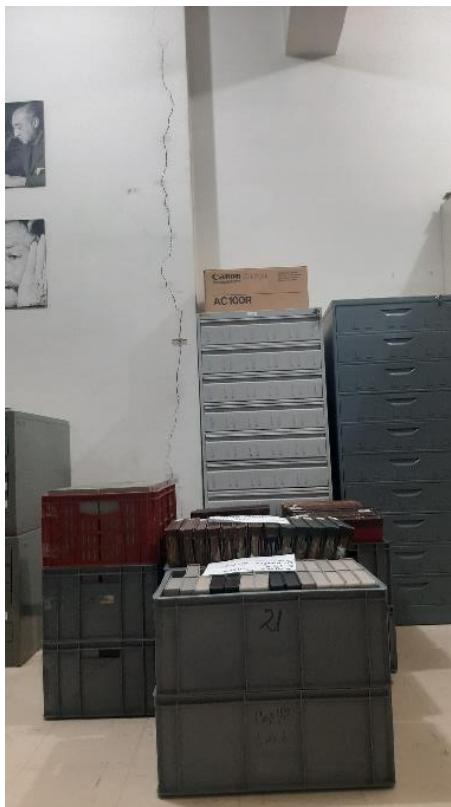
109

En el Mezanine se evidencia desorden al igual que en las anteriores visitas técnicas. Mientras que en Microfilm se observa que la grieta de seguimiento presenta mayor desplazamiento, así como mayor sensación de corriente aire que pasa a través de ella.

Fotografía: imagen general de la reserva microfilm y la grieta de seguimiento.

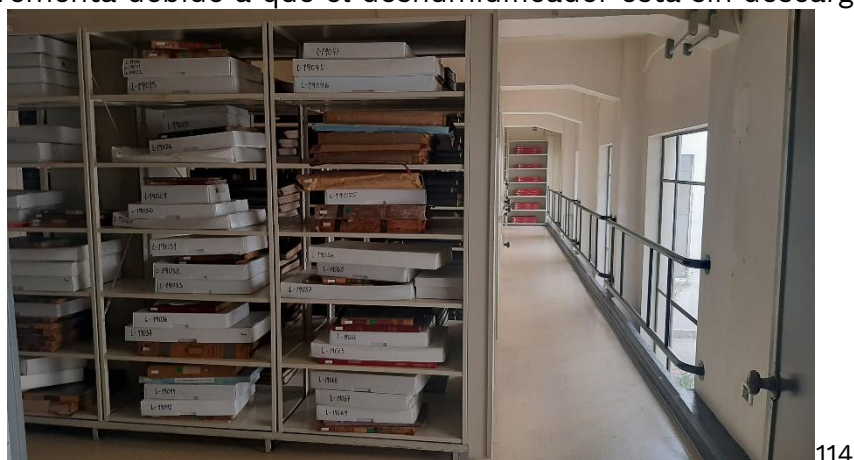
114

Además, se sigue observando desorden focalizado en la reserva del Mezanine, mientras que en Microfilm se identifica una sensación de temperatura cálida, lo cual se incrementa debido a que el deshumidificador esta sin descargar.

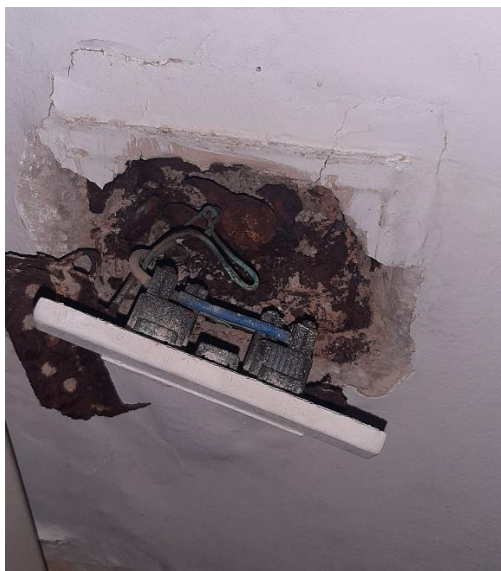
117

En primer lugar, la visita técnica a espacios del sótano (puerta garaje, material en tránsito, Galería Vásquez, Mosaico, reserva hemerográfica y microfilm) permitió identificar que en general los espacios se encuentran en buen estado de mantenimiento y limpieza, sin embargo, llama la atención que, en la reserva Vásquez el tomacorriente en la que se encuentra conectado el deshumidificador No.1 está completamente desprendida, lo que puede convertirse en un agente de deterioro por conato de incendio como consecuencia de corto circuito.

Foto 117: estado de conservación de la toma eléctrica del deshumidificador No.1 de la reserva Galería Vásquez

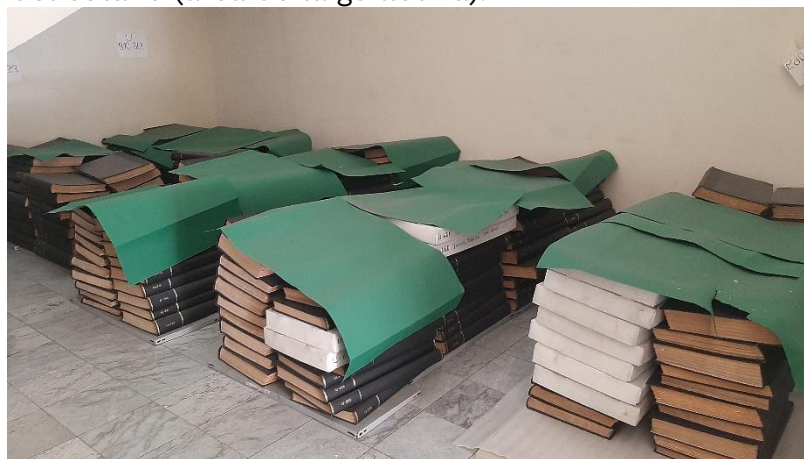
119

Adicionalmente se dejan registrados los deterioros presentes en la colección de signatura U ubicada en los corredores del sótano que fue reubicado en las estanterías del sótano (área de la guillotina).

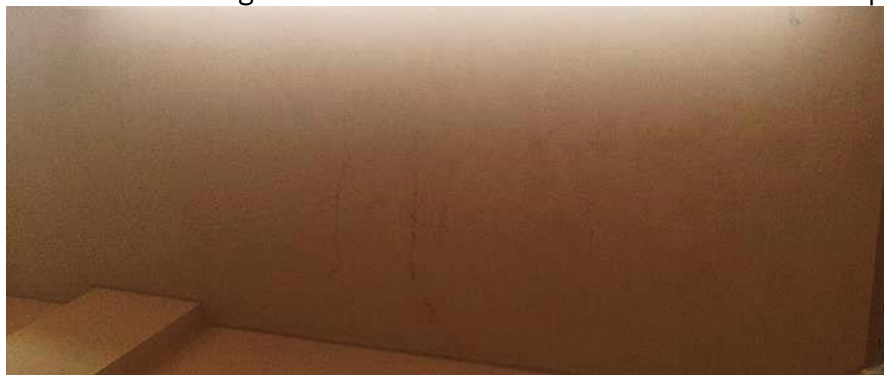
135

Finalmente, en el área occidental de desarrollo de colecciones se evidencian grietas en el techo de seguimiento dentro de la oficina de Víctor Alape.

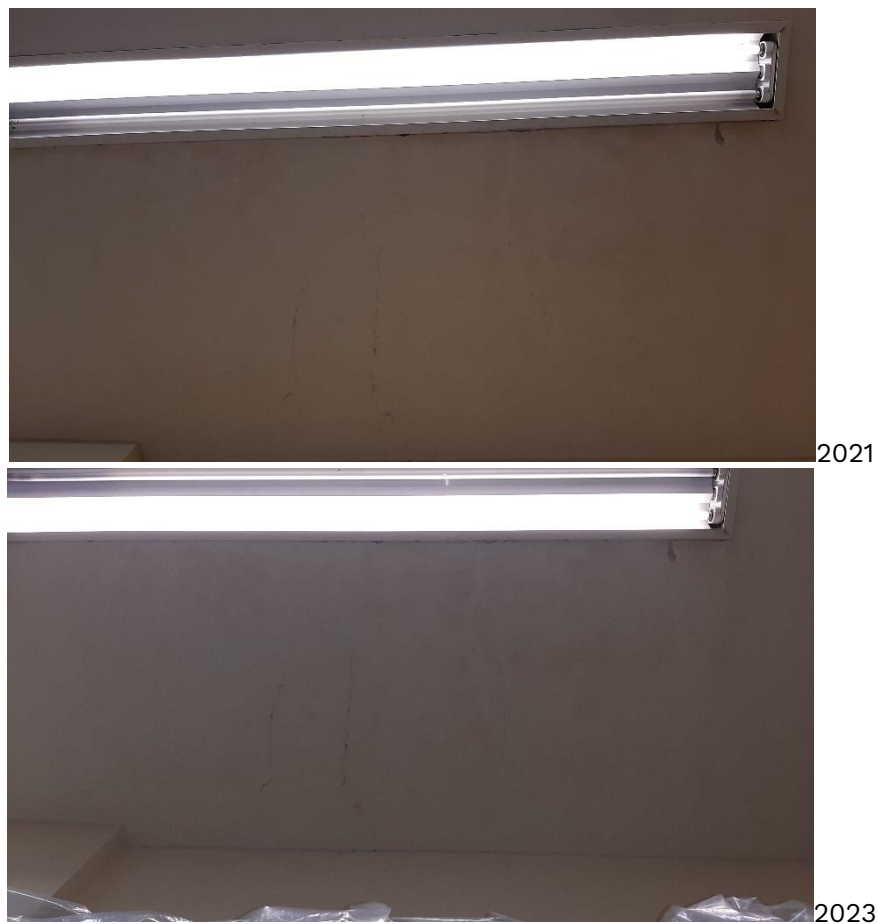
En el área de seguimiento, ubicada en el costado occidental de desarrollo de colecciones se evidencia una progresión en la aparición de grietas y cambio cromático del techo.

Imágenes139-140: comparativos de septiembre 03 de 2021 y foto de marzo 27 de 2023 en la misma área.

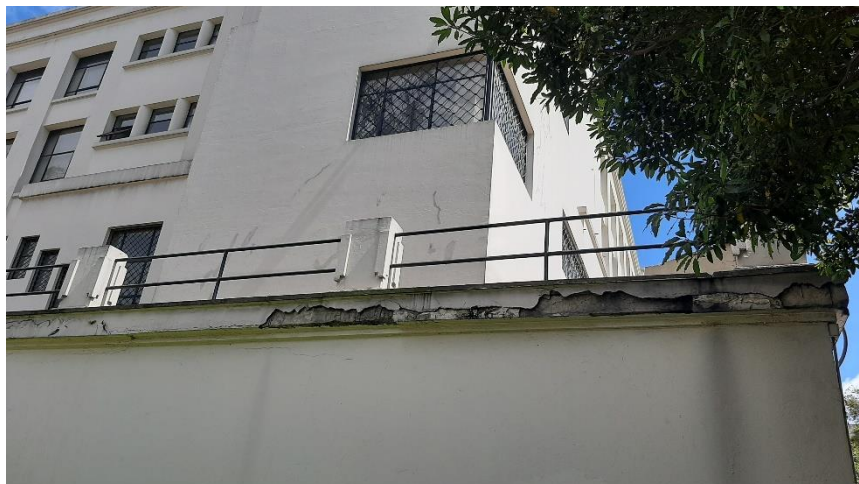
145

En los exteriores de la Biblioteca, se observan deterioros sobre la fachada de la calle 26, en esta zona se observa crecimiento de plantas menores, musgos y líquenes, especialmente en las zonas con agrietamiento y fisuras del mortero. Adicionalmente, se evidencia desprendimiento total de morteros deterioro de la pintura.

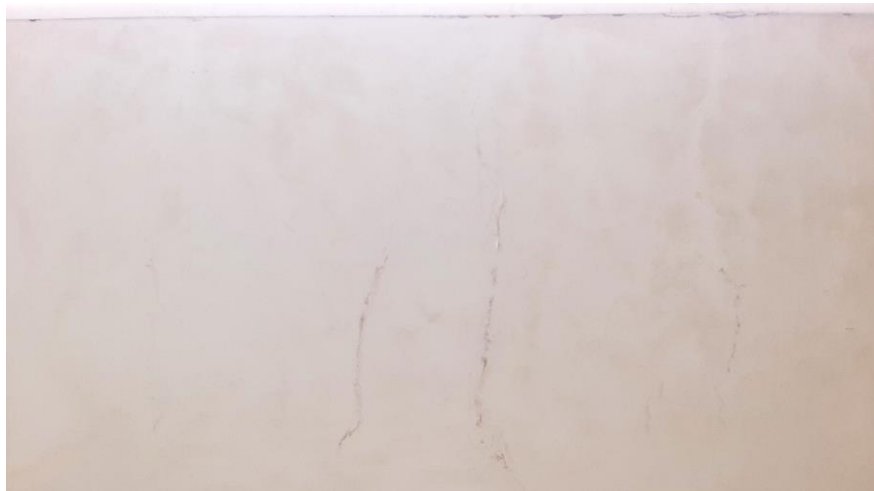
146

Después de realizar la oficina occidental de Desarrollo de colecciones se determina que la zona de seguimiento se encuentra estable y no presenta nuevos indicadores de deterioro.

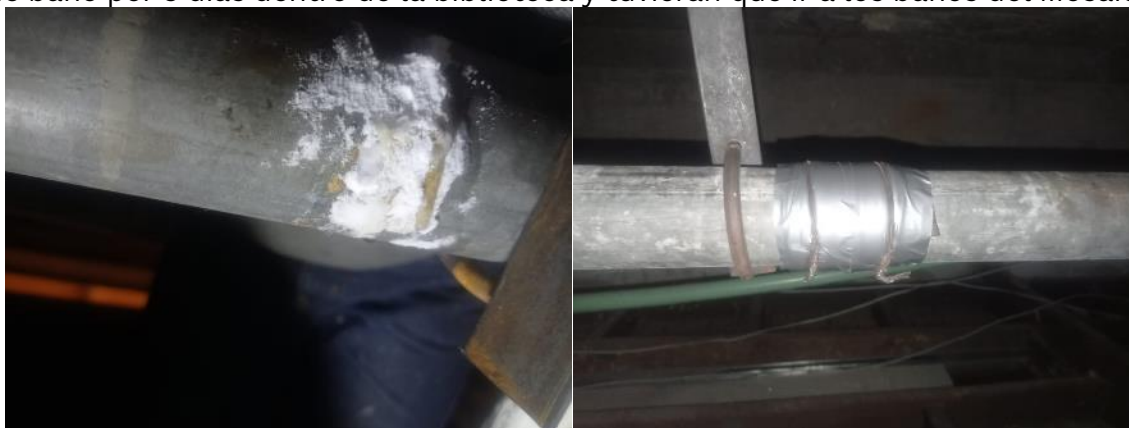
Octubre 03 al 05: Durante estos días se registra una emergencia materializada ocasionada por la rotura de un tubo hidráulico en la sala de exposiciones del primer piso. Esto generó que tanto empleados como usuarios no tuvieran servicio de baño por 3 días dentro de la biblioteca y tuvieron que ir a los baños del Mosaico.

Imágenes 156-157: Proceso de reparación de los tubos hidráulicos del primer piso.

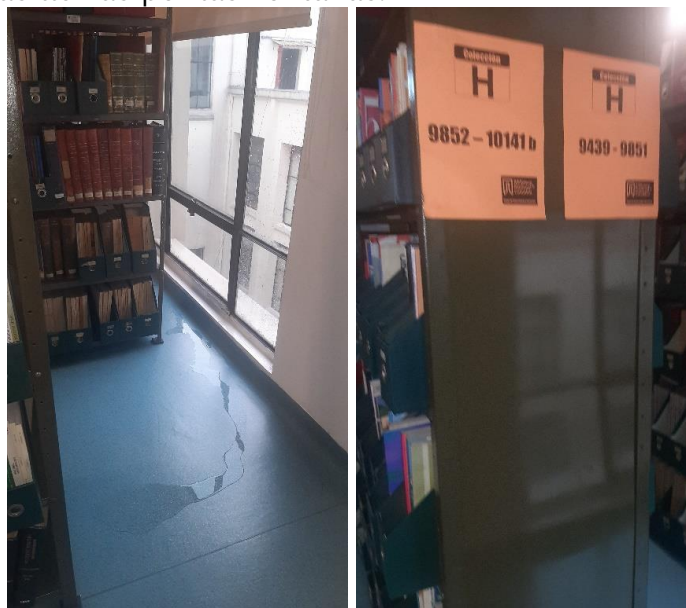
Imagen 227. Filtración por ventana sur, ubicada frente a las estanterías con signatura H-9852 a H-10141b y H-9439-9851.

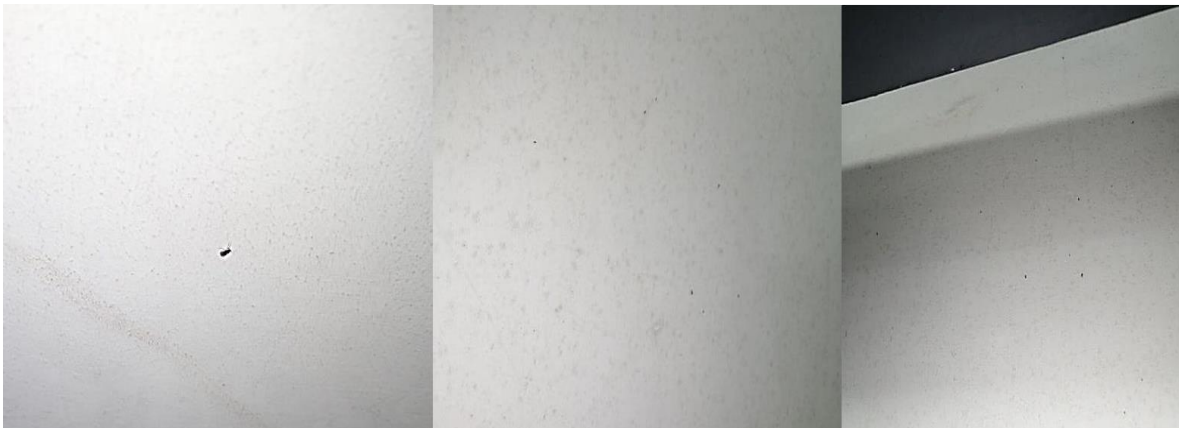
Insectos del orden Psocóptera: diferentes estadios, incluidos adultos alados, de otras subórdenes
