REPORTE DE GESTIÓN DE CONSERVACIÓN A LAS COLECCIONES Y ESPACIOS DEL EDIFICIO DE LA BIBLIOTECA NACIONAL DE COLOMBIA DURANTE 2023

GRUPO DE CONSERVACIÓN

2023

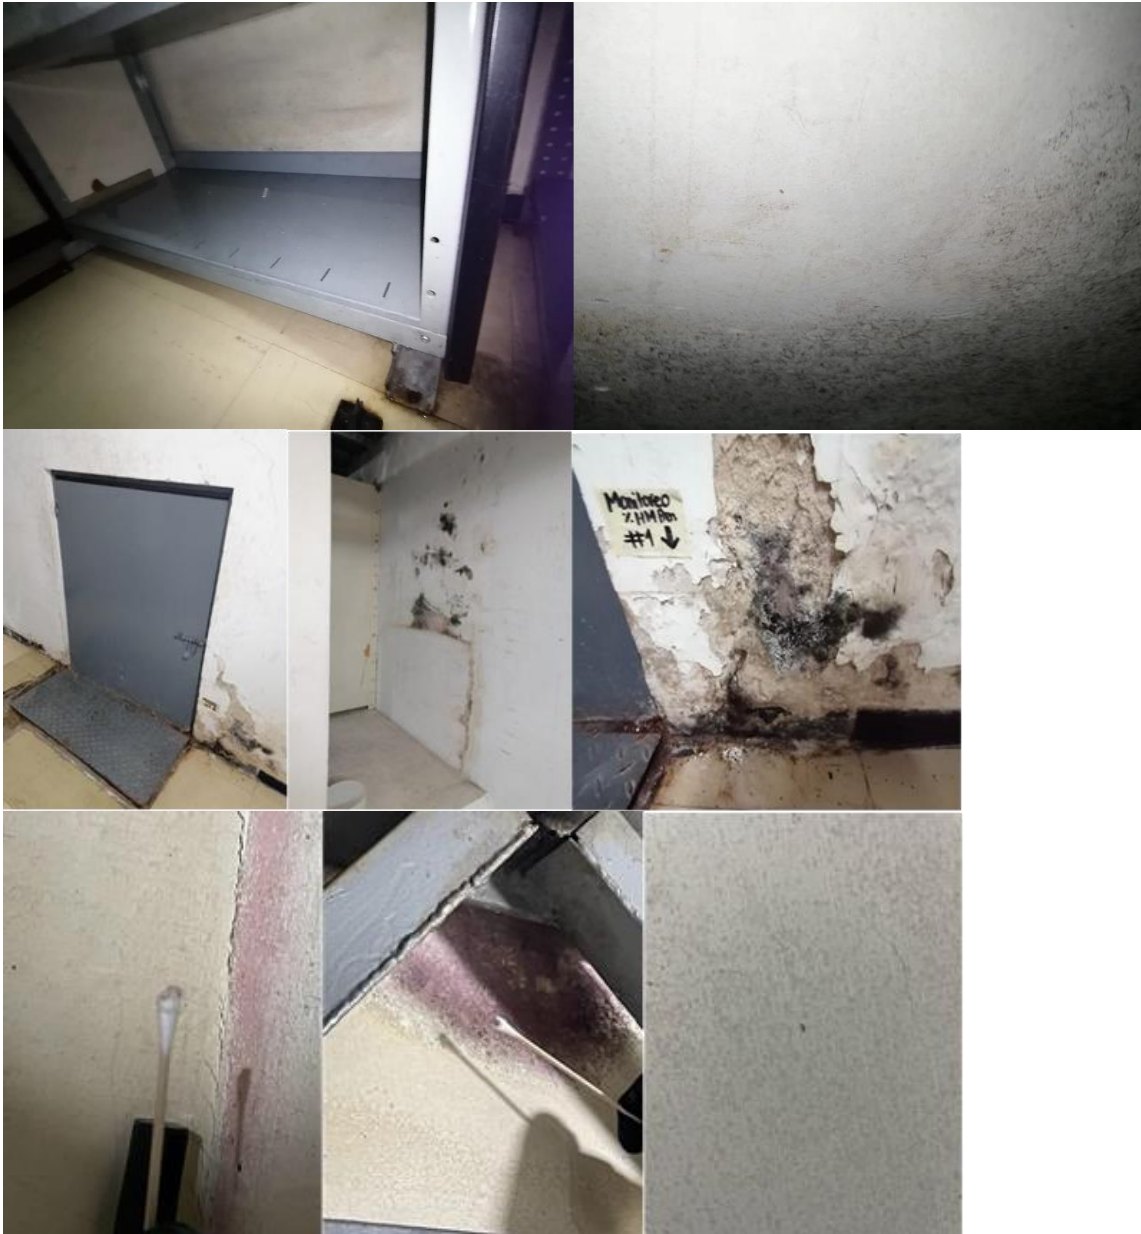
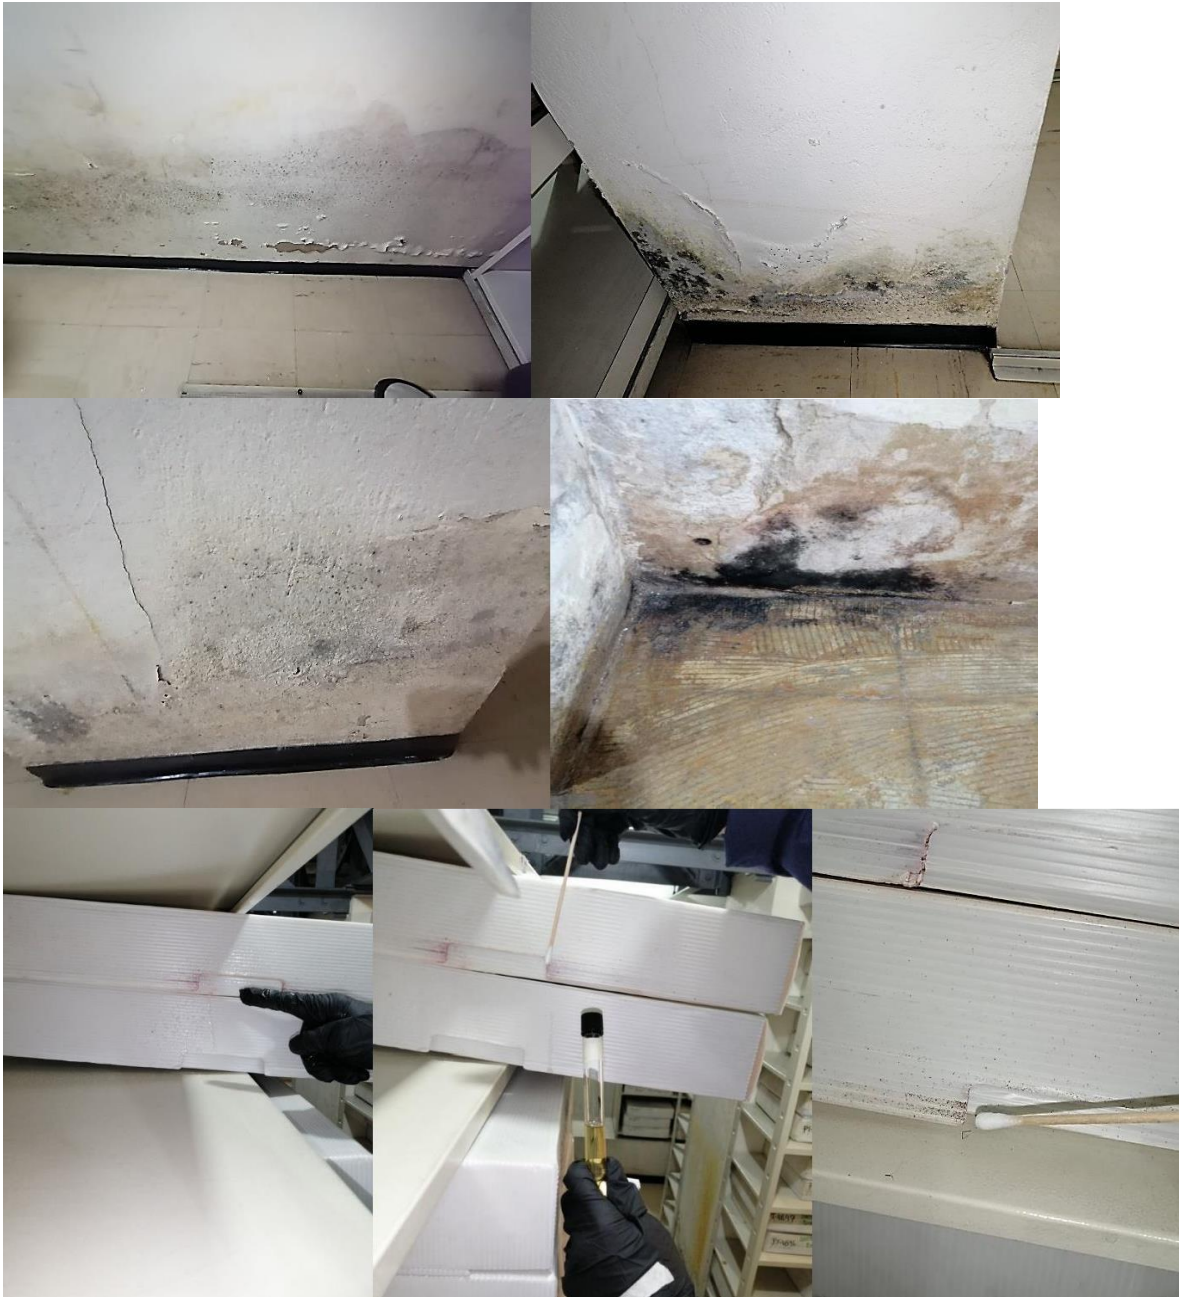
En las imágenes se observa los indicadores activos de biodeterioro: capas algodonosas de micelio de diferentes colores y posibles biopelículas de bacterias y levaduras de colores rosados y texturas mucilaginosas.
