REPORTE DE GESTIÓN DE CONSERVACIÓN A LAS COLECCIONES Y ESPACIOS
DEL EDIFICIO DE LA BIBLIOTECA NACIONAL DE COLOMBIA DURANTE 2024

GRUPO DE CONSERVACIÓN

2024

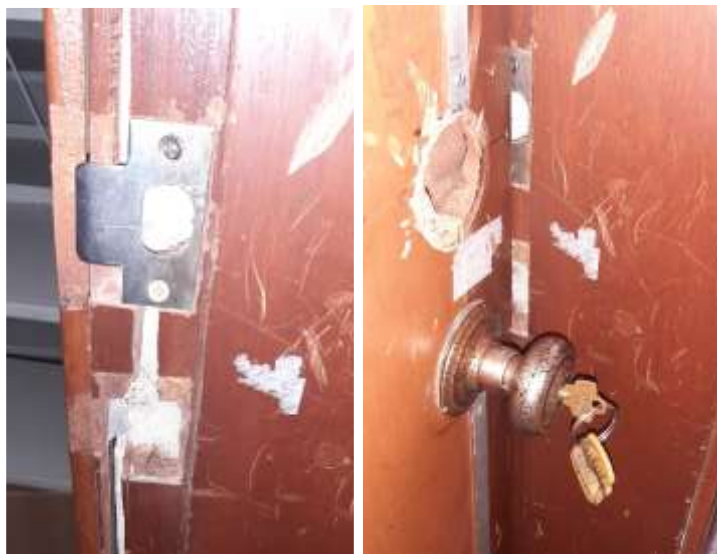
Puerta garaje (Material en tránsito) presentó varios indicadores de riesgo durante la visita técnica. El primero de ellos está relacionado a la condición en la que aún se encuentra la puerta de ingreso, que a pesar de haber sido reportada en diciembre de 2023 al grupo de Gestión Administrativa a la fecha se encuentra en estado deplorable de conservación y no presta un servicio de protección a los bienes (libros) ni a los equipos (deshumidificador-datalogger) que alberga.

Imagen 16: detalle del estado de conservación de la chapa y la puerta de la reserva.

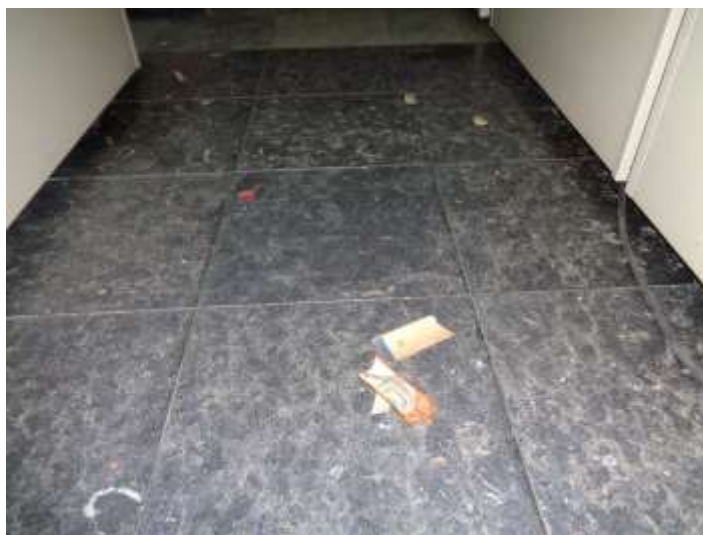
La visita técnica inicia en Vásquez, y sigue con las reservas de prensa, microfilm, mezanine, puerta garaje y material en tránsito. Respectivamente se identificó en Vásquez suciedad en el piso, que correspondía a partes de lomos de prensa, que muy posiblemente se produjeron por manipulación inadecuada durante la reubicación y traslado de material hemerográfico.

Imagen 24: restos de lomos y encuadernaciones de prensas en el piso de la Reserva Vásquez

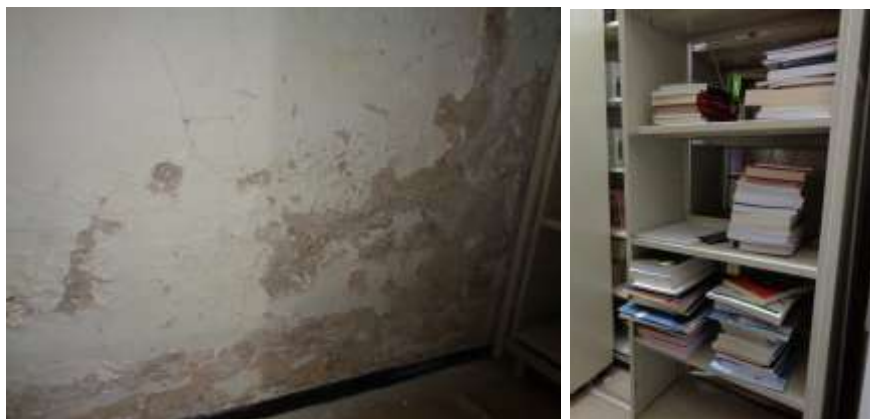
En material en tránsito se sigue evidenciando un indicador de humedad en el muro oriental de la reserva que genera desprendimientos en el revoque y la pintura, además se evidencia desorden y ubicación de material en posición horizontal que por su tamaño debe estar organizado de forma vertical en las estanterías.

Imagen 47: indicadores de deterioro en la pared oriental de la reserva material en tránsito.

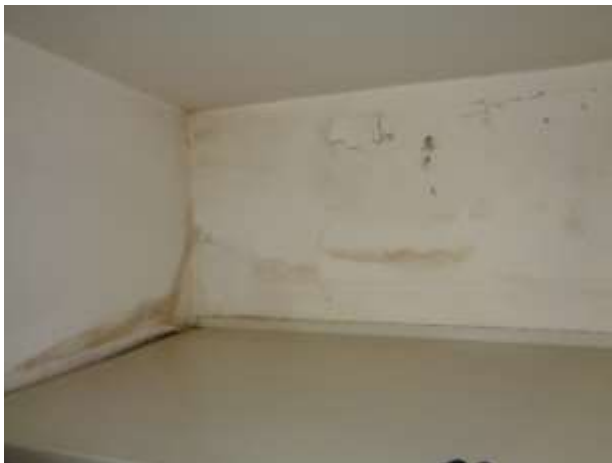
En mezanine se siguen evidenciando los indicadores de humedad sobre la colección L-6239-6507, donde anteriormente se ubicaban las colecciones MP1. A pesar de este problema en la infraestructura, se debe resaltar la organización en este espacio al igual se la señalética.

Imagen 51: indicadores de humedad en el techo de mezanine, sobre la estantería de L-6239 y L-6507

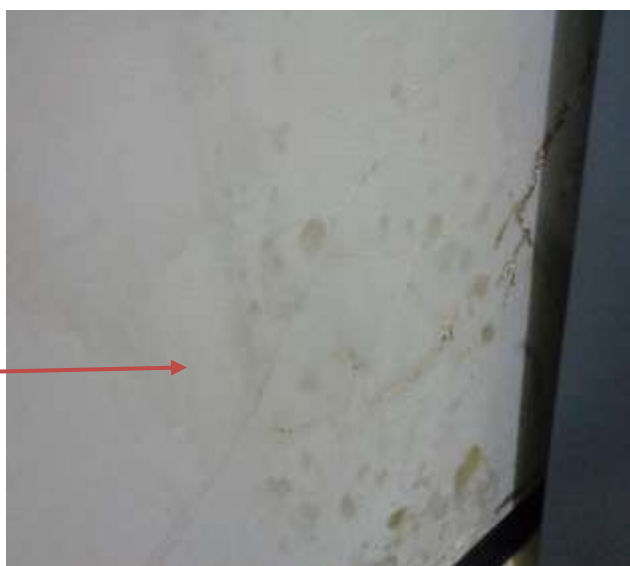
Imagen 67: detalle de los indicadores de humedad y biodeterioro asociados a patologías estructurales de edificio.

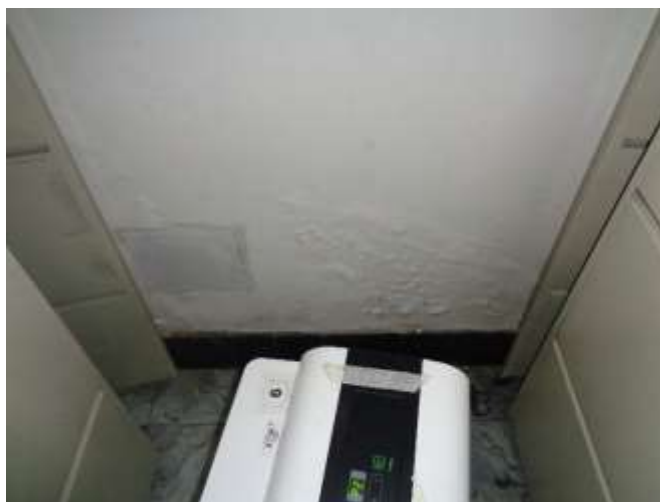
Adicionalmente, se observa que, en el cuarto de los vestidos (Vásquez) se siguen observando telarañas en las zonas identificadas durante el mes anterior y junto al deshumidificador No.6 se siguen observando desprendimientos, fisuras e indicadores de biodeterioro.

Imagen 68: indicadores de deterioro y biodeterioro

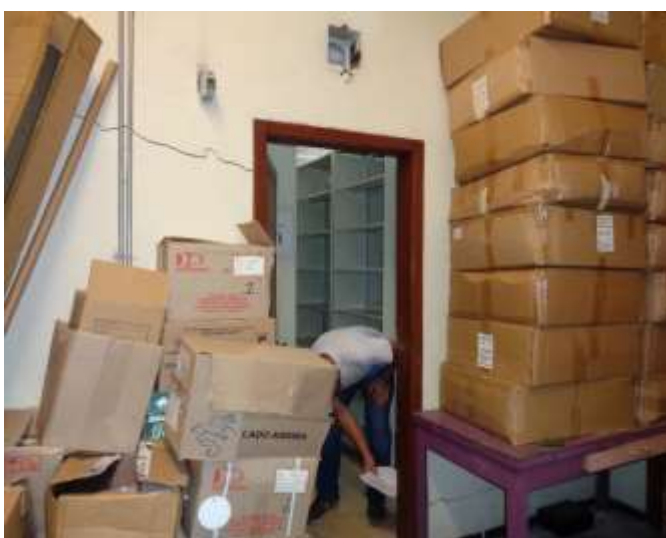
En puerta garaje y reserva en tránsito se siguen evidenciando indicadores de humedad en la pared oriental, así como grietas y fisuras relacionadas a patologías de la estructura que se evidencian en las paredes de ambos espacios. Estas fisuras presentan gran desplazamiento por lo que vale la pena hacerles seguimiento.

Imagen 77: grietas y fisuras presentes en puerta garaje

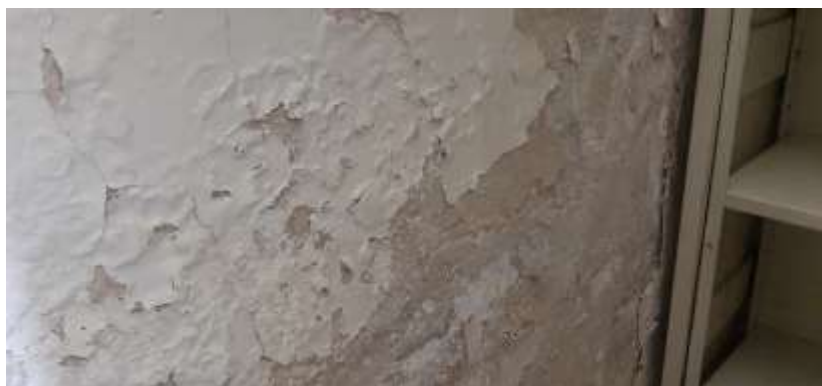
Imagen 84: detalle del deterioro que se observa en el muro oriental de material en tránsito.

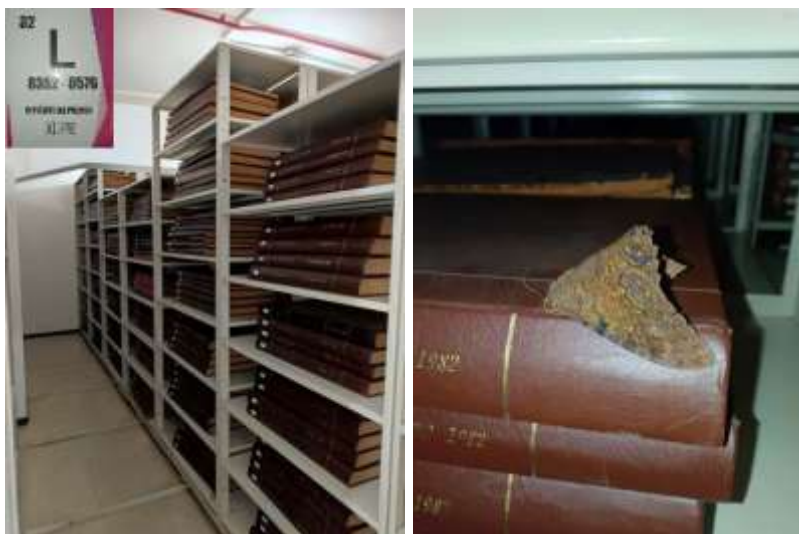
En la visita técnica del 09 de julio al mismo espacio, se encontró una de las especies de polilla de mayor tamaño presentes en nuestra región, se trata de *Ascalapha odorata*, conocida comúnmente como mariposa negra o mariposa de la muerte. Fue hallada muerta en el segundo nivel de la reserva, sobre libros del tercer entrepaño de la estantería de riel, sobre las colecciones del periódico El Herald, específicamente en la sección L32 8352-8576.

Imagen 100: Ubicación de la polilla *Ascalapha odorata* en el compactador del segundo nivel de la Reserva Hemerográfica.

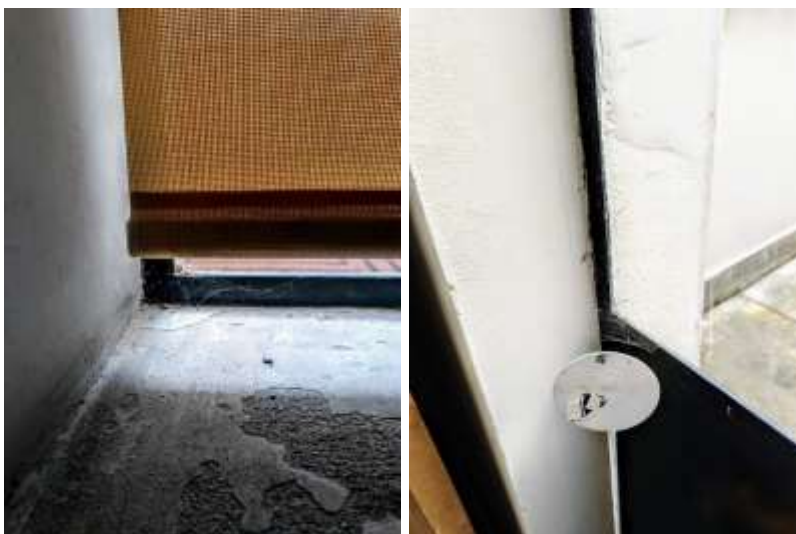
Los dípteros, es decir, las moscas y mosquitos, pueden transportar y ser vectores de microorganismos como bacterias, hongos y virus. Estos patógenos pueden ser transferidos a las superficies de los materiales bibliográficos a través de sus patas, cuerpos o excrementos, lo que puede causar la proliferación de microorganismos que deterioran los materiales de origen orgánico que constituyen las unidades bibliográficas en las reservas. Por lo tanto, pueden causar daños físicos a los materiales bibliográficos al posarse repetidamente sobre ellos. Asimismo, sus excrementos pueden dejar manchas que pueden dañar permanentemente las superficies de los documentos y libros. Adicionalmente, la presencia de estos insectos voladores de tamaño mediano puede atraer a depredadores y otros insectos que también representan una amenaza directa para los materiales bibliográficos. Por ejemplo, algunas arañas que se alimentan de moscas y mosquitos pueden tejer telarañas en libros y estanterías, acumulando polvo y desechos que contribuyen a la degradación de los materiales; durante esta visita se identificaron telarañas en el alféizar interno de las ventanas y en las puertas que dan paso a los jardines internos de la biblioteca.

Imagen 101: Telarañas identificadas en el Reserva Hemerográfico y en la puerta de acceso a uno de los jardines internos.

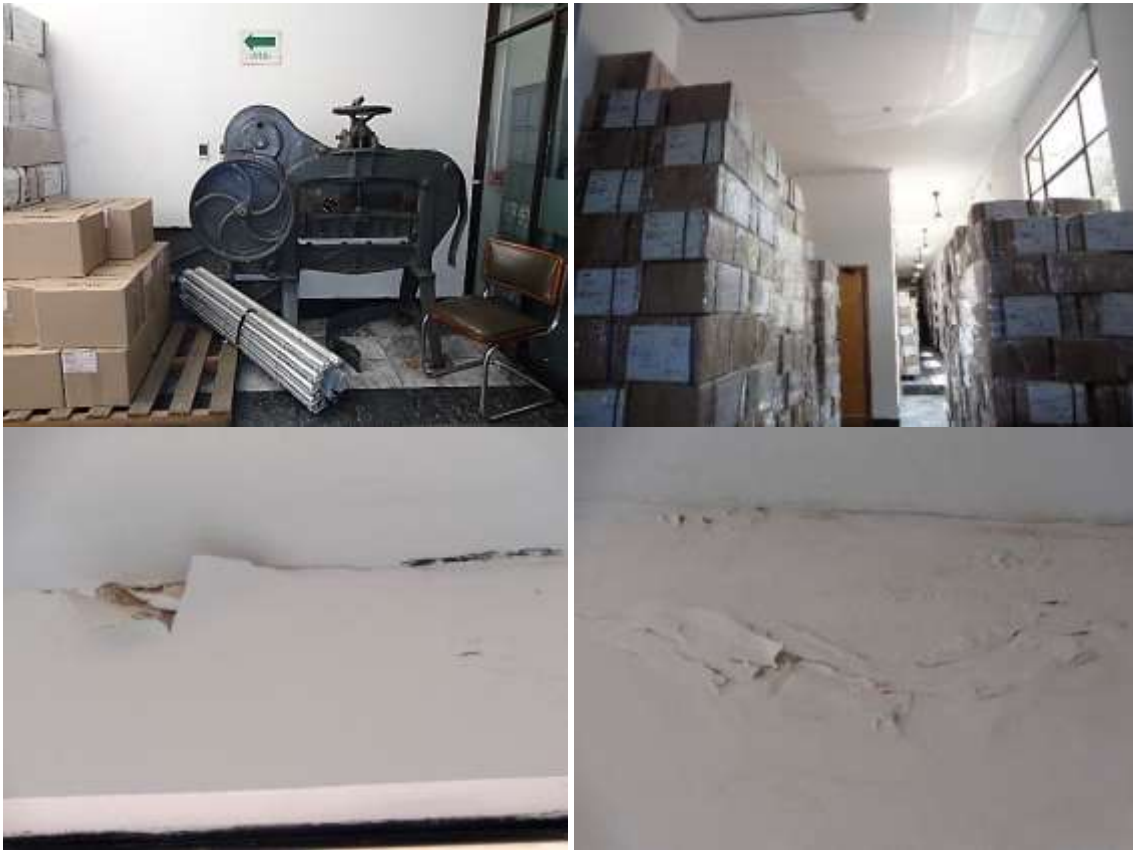
Las zonas del corredor del sótano presentan acumulación de cajas, paredes con indicadores de humedad y otros bienes que no corresponden a las colecciones como tubos y sillas.

Imagen14: fotografías generales del corredor del sótano y su estado de organización

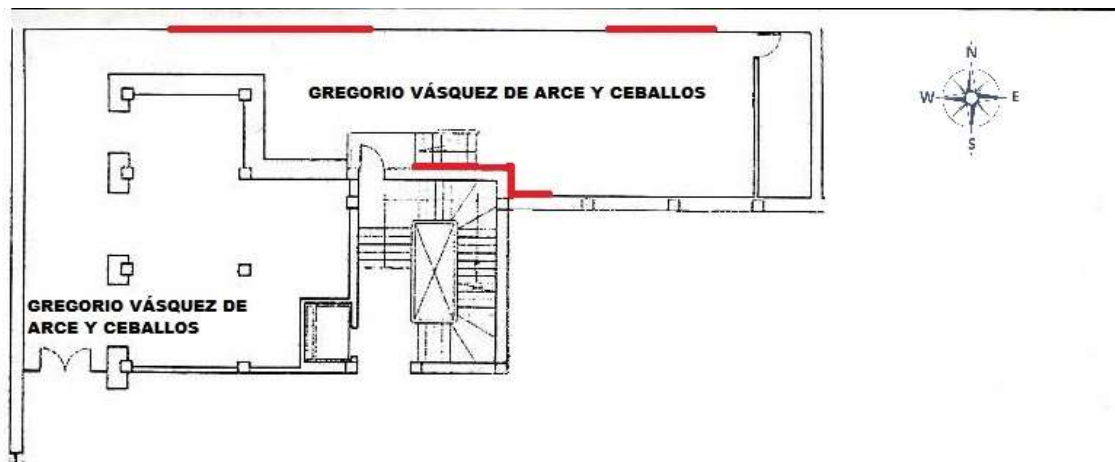
En la reserva Vásquez se identifican varios identificadores de deterioro en el muro norte y sur, junto a las escaleras, tal cual como se muestra en el plano a continuación.

Plano: zonas con indicadores de humedad (línea roja) en la reserva Vásquez durante 2024

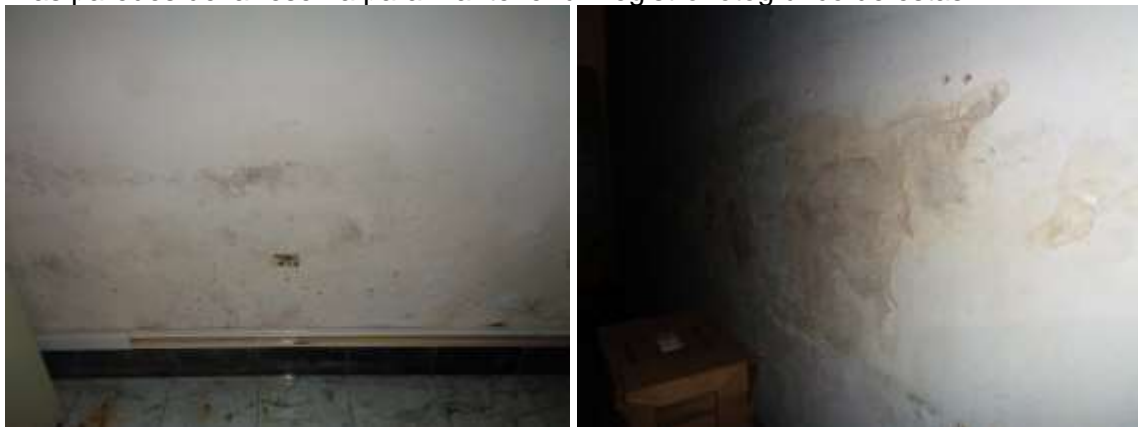
Imagen115: indicadores de humedad en el muro norte

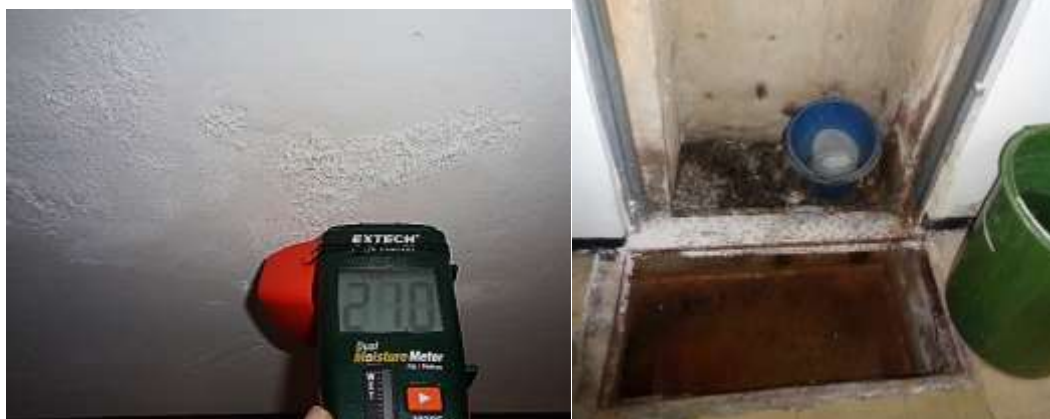
En la reserva hemerográfica del sótano, se evidencian indicadores de humedad en los muros, así como algunas sales, e indicadores de biodeterioro, respectivamente en las zonas de seguimiento al porcentaje de humedad en los puntos No.3 y No.1.

Imagen 120: indicadores de deterioro y biodeterioro en el muro oriental del sótano de prensa puntos de seguimiento No.3 y 1.

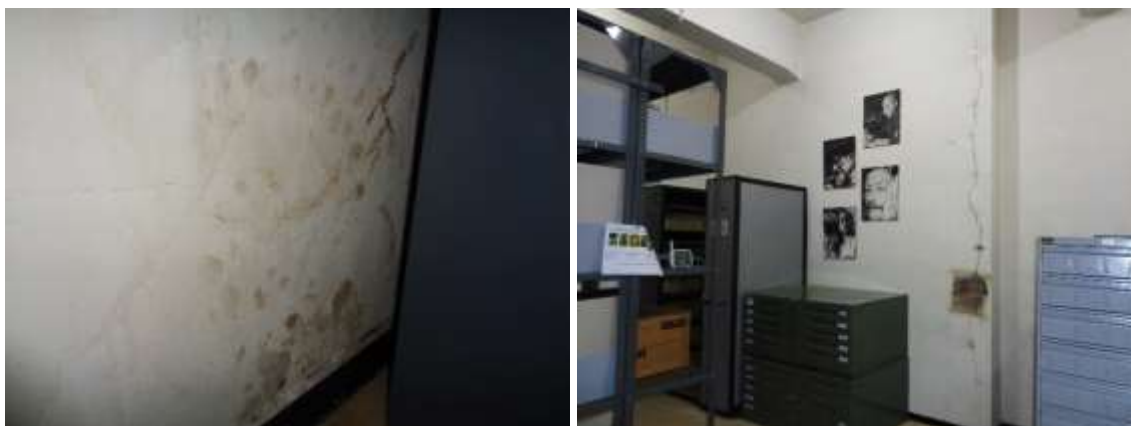
Por otra parte, la pared sur de la reserva de Microfilm y fotografía presenta indicadores de biodeterioro como manchas y levantamiento del revoque. Además, se identificó que la grieta de seguimiento no presenta nuevos movimientos o aumento en la separación.

Imagen 121: indicadores de biodeterioro y deterioro en reserva Microfilm y fotografía (grieta de seguimiento).

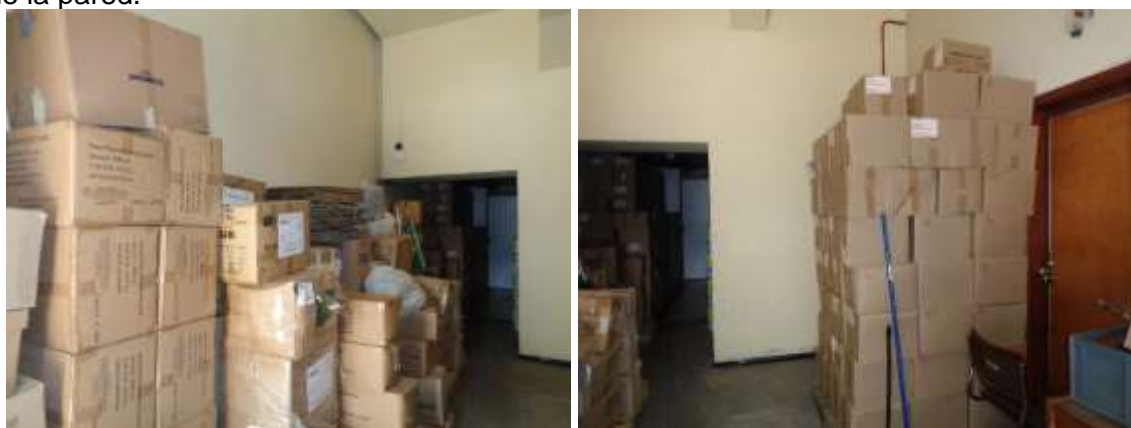
En puerta garaje se siguen evidenciando grietas de gran profundidad en las paredes y gran acumulación de cajas sobre estivas y algunas mesas que están ubicadas en el lugar, además en la reserva de material en tránsito, se siguen identificando deterioros en la pared oriental como desprendimientos del mortero, la pintura y grietas relacionadas a la humedad de la pared.

Imagen 122: puerta garaje

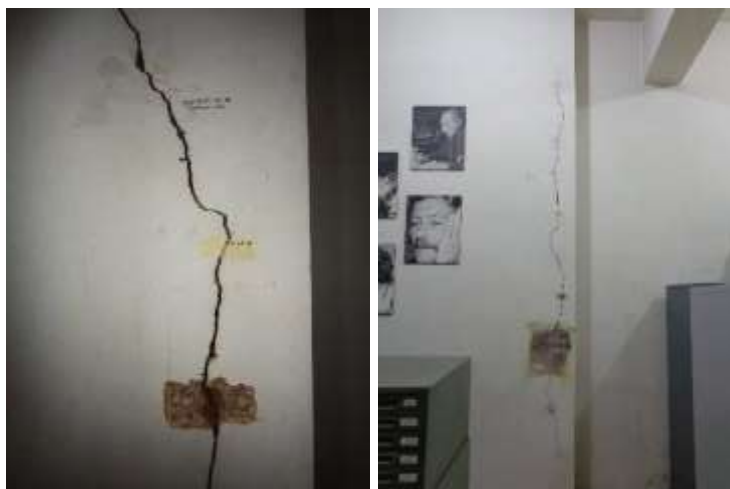
Imagen 126: fotografía grieta de seguimiento

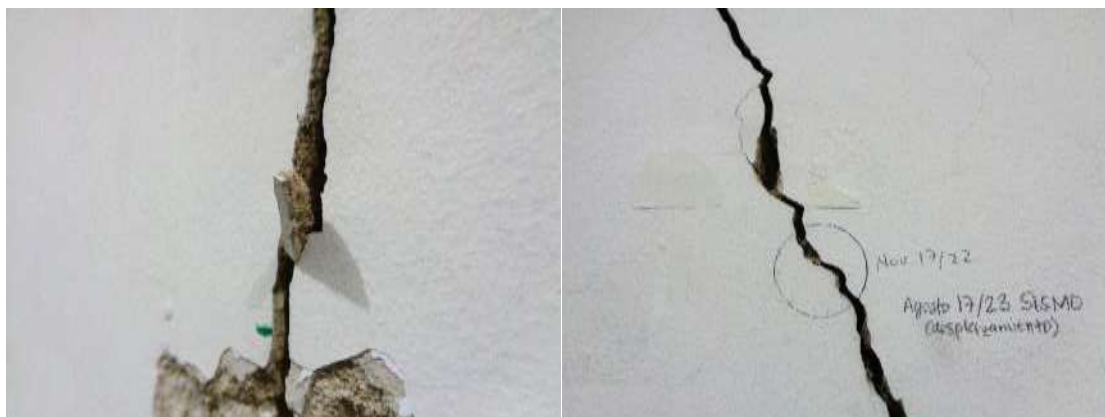
Imagen 127: detalle desprendimientos de la grieta de seguimiento.

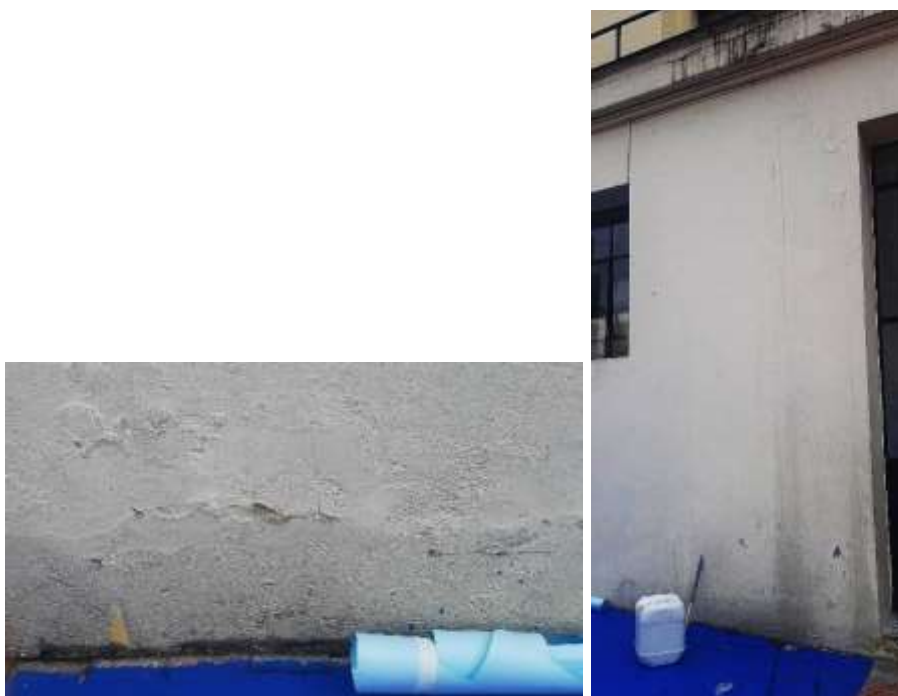
En la entrada de puerta cinco se evidencian varios indicadores en el techo y la pared externos que se propagan desde el piso hasta un metro del suelo. Estos indicadores están relacionados con el alto nivel freático del área, las filtraciones del techo, las bajantes y la falta de impermeabilización del muro exterior. Todos están generando deterioros en la zona interna del muro que promueven el crecimiento de microorganismos.

Imagen 128: puerta 5 externa y nivel de deterioro de los muros en la zona superior e inferior de la pared.

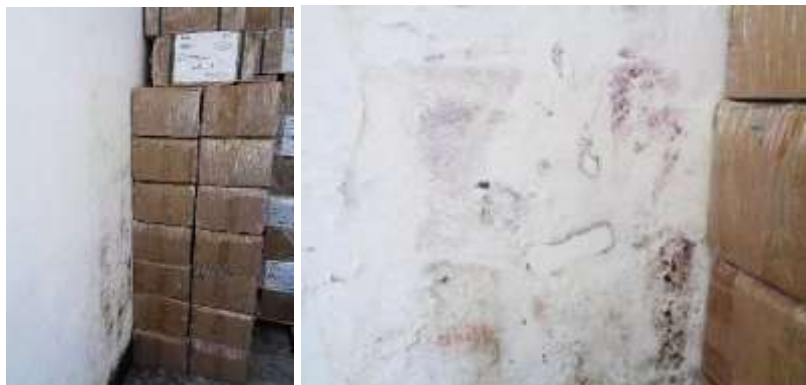
Imagen 129: puerta 5 zona interna, ubicación de cajas de dotación de la RNBP y detalle de indicadores de crecimiento de microorganismos

Los indicadores de microorganismos se observan como manchas de colores rojos, morados, rosados, verdes y amarillos presentes en el muro, acompañados de grietas fisuras y desprendimientos del muro. Como medida preventiva se recomendó al grupo de RNBP separar las cajas de la pared entre 15 a 20 cm y apilar las cajas de forma vertical a una altura no superior de un metro cincuenta (1.50mts) para evitar que los vienes se desplomen por vibraciones, desplomes o movimientos involuntarios generados por un transeúnte. A la fecha, el grupo de laboratorio realizó toma de muestra y seguimiento del proceso de saneamiento.

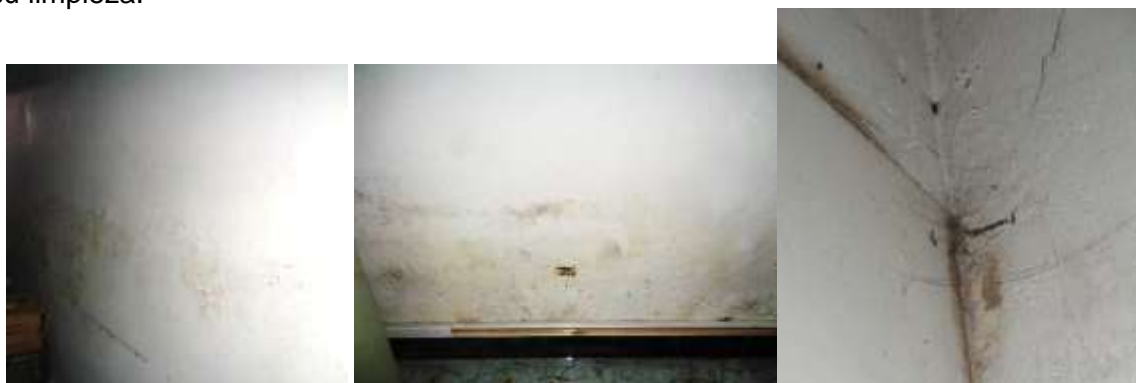
En el depósito Vásquez se siguen observando indicadores de humedad en el muro norte y telarañas en el cuarto de los vestidos. Con el fin de mejorar el estado de conservación y mantenimiento de esta zona se notifica al área de administrativa para que ellos programen su limpieza.

Imagen 130: Vásquez humedad en muro norte y telarañas en el cuarto de los vestidos.

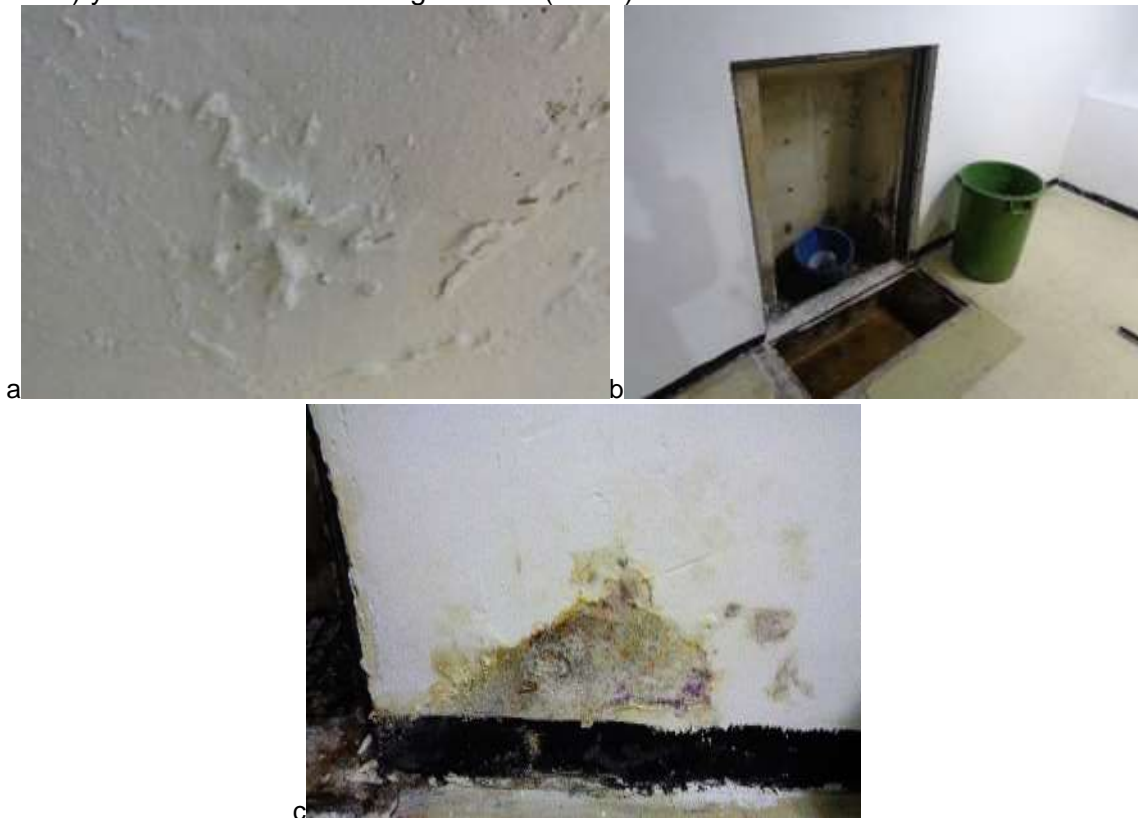
En el depósito de prensa se observan algunos deterioros relacionados al muro oriental y al sistema de filtro construido mediante muro falso. Estos indicadores se presentan porque el

muro tuvo reparaciones preventivas, pero no correctivas, motivo por el que aún se presentan indicadores de microorganismos y sales, aunque no en la medida en que se evidenciaban antes se identifican su crecimiento en la zona norte del muro oriental (foto a). Por otra parte, el muro que esta junto a la trampa de agua presenta indicadores de deterioro (foto b) y crecimiento de microorganismos (foto c).

Imagen 131: a. muro oriental de prensa e indicadores de humedad. B. trampa de agua y c. biodeterioro en el muro ubicado junto a la trampa de agua.

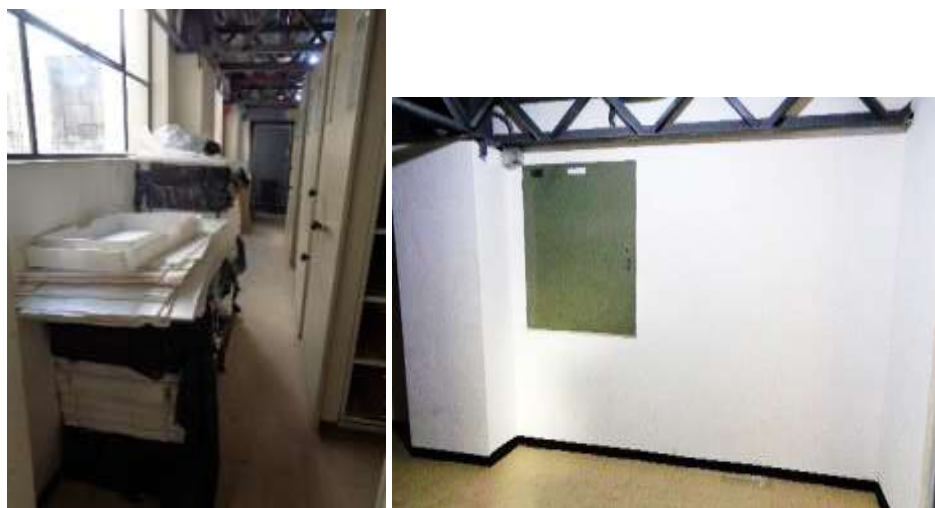
Se identifica que en la zona norte del depósito de prensa hay desorden y material que no corresponde con las colecciones de la entidad (imagen 133) como cajas de polipropileno, plásticos y material que ya no está en condiciones de ser usado (sucio o dañado), por estos motivos se recomienda descartarlo, clasificarlo o sacarlo del área para que no se convierta en agente deteriorante de las colecciones aledañas.

Imagen 133: zona norte depósito de prensa

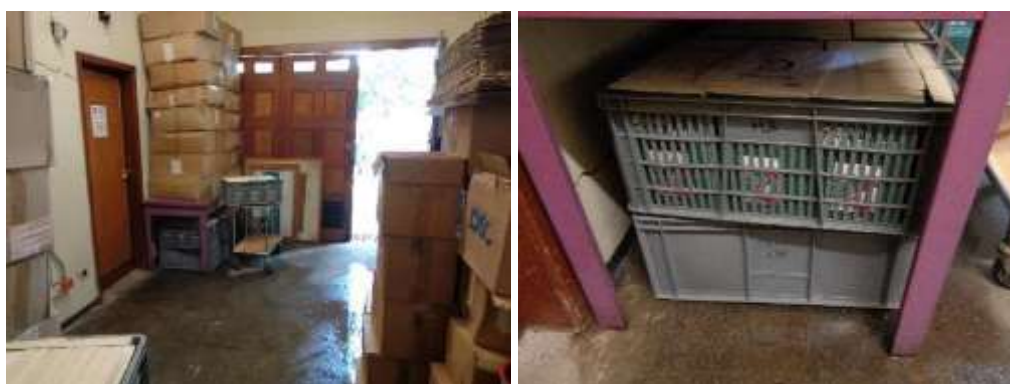
Imagen 134: Puerta garaje, canastillas y obras enmarcadas sobre el piso.

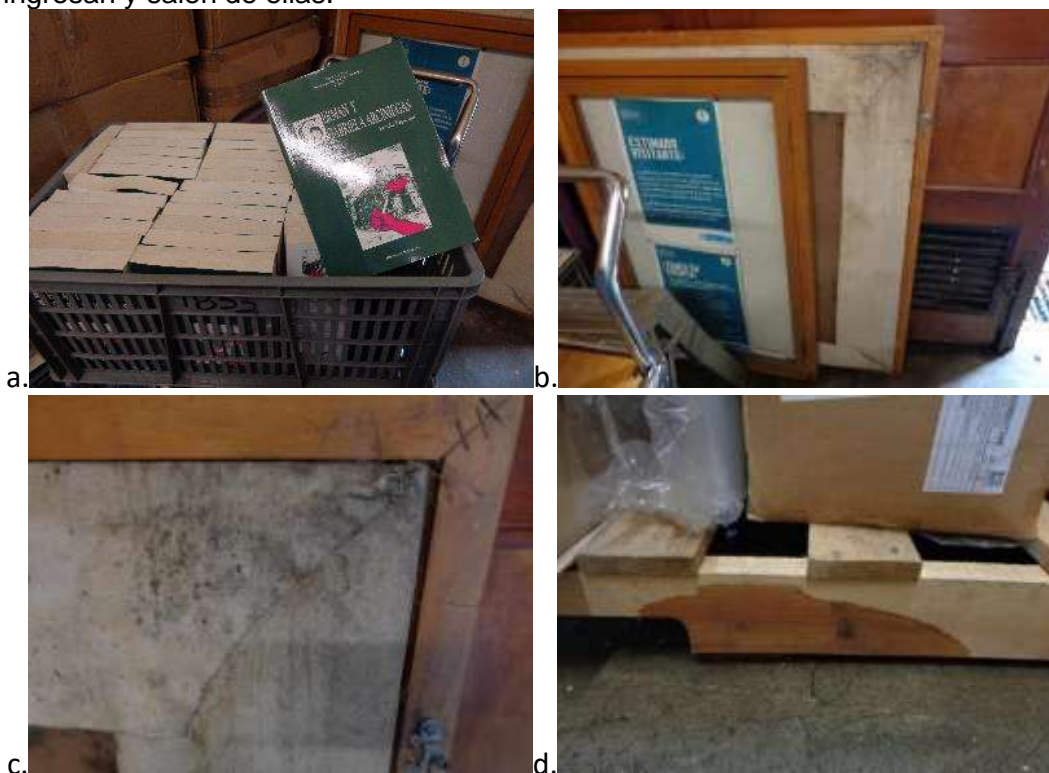
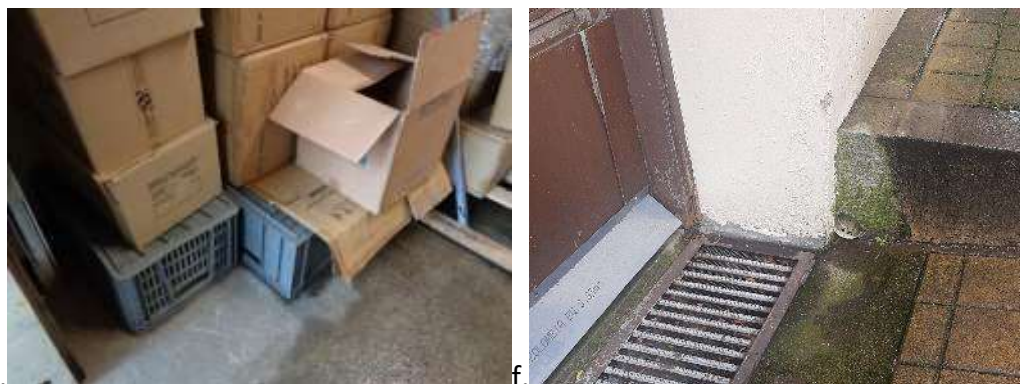
Se evidencia el crecimiento de microorganismos en el marco de madera y las obras de papel y textil ubicadas junto a la puerta del depósito de puerta garaje. Del mismo modo, estos bienes se encuentran junto a los ejemplares de libros de Germán y Gabriela Arciniegas. Por este motivo es pertinente reubicarlos, o según sus indicadores de deterioro, dar de baja a aquellos que no puedan ser donados, regalados o canjeados, teniendo en cuenta que pueden convertirse en agentes de crecimiento para microorganismos al igual que los materiales en madera (marcos, puertas, estivas) y papel. Finalmente vale la pena revisar las bajantes ubicadas frente a puerta garaje, pues se han evidenciado varias ratas que ingresan y salen de ellas.

Imagen 135: a-e.detalle de los indicadores de deterioro identificados en puerta garaje en los marcos y estivas de madera. f.Canaleta por la que ingresan las ratas.

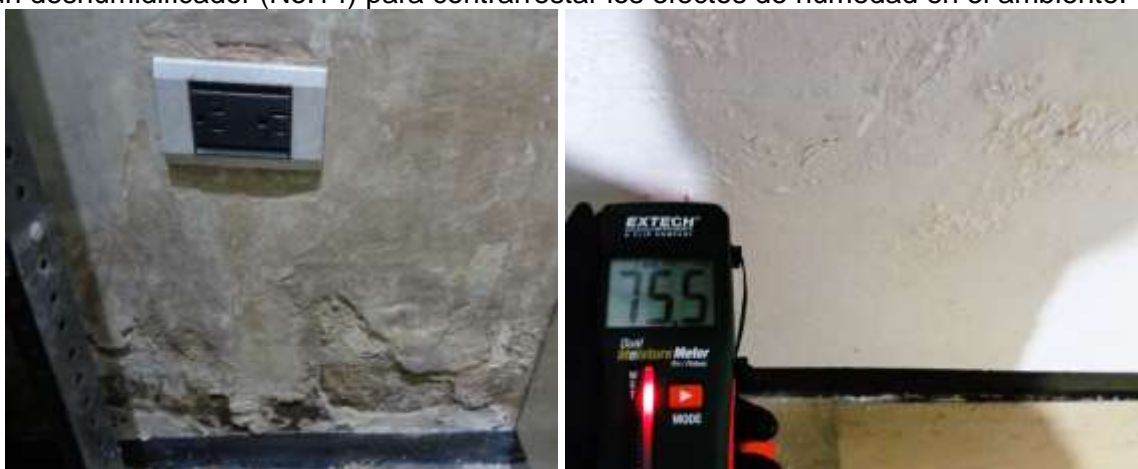
Imagen: indicadores de humedad en el muro oriental de la reserva de prensa después del 27 de noviembre.

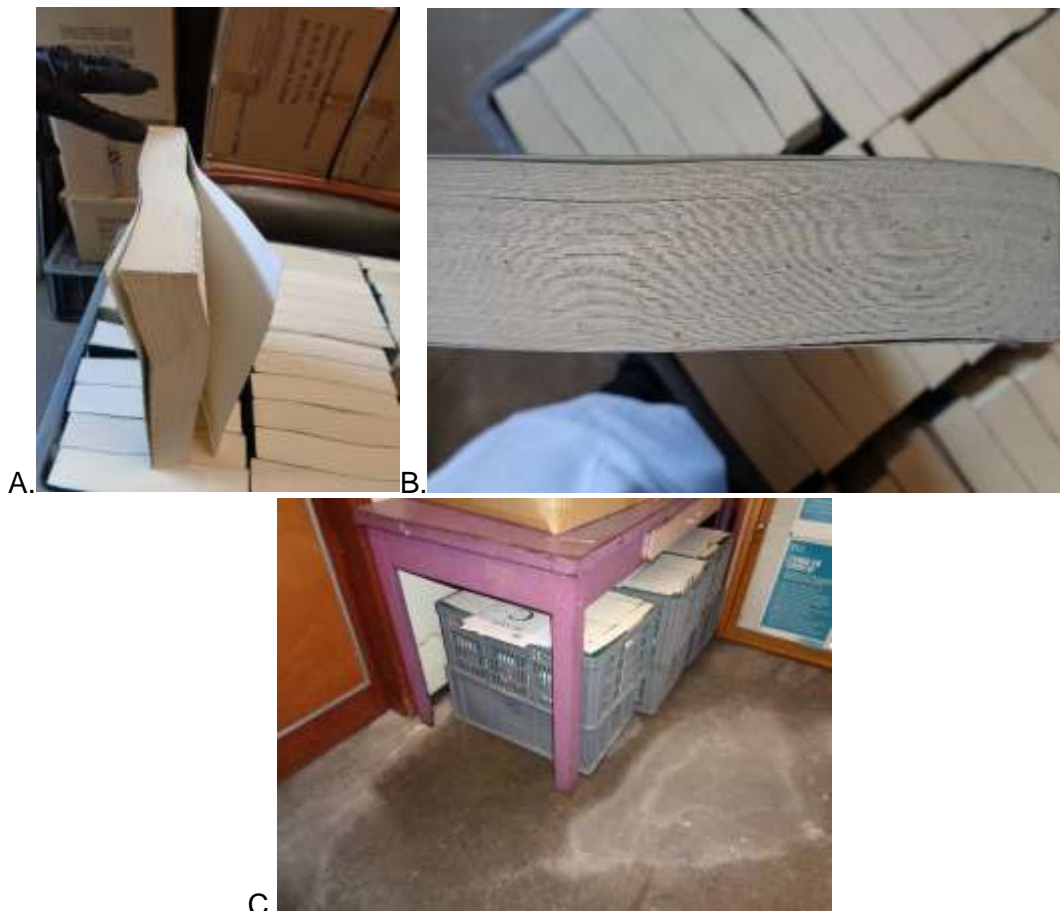
Imagen: A. indicadores de deterioro en las colecciones de puerta garaje antes de su reubicación en la rancho; se identifican deformaciones de plano. B. unidades con vellosidades y cambios de olor. C. zona de ubicación de las canastillas, los ejemplares y los charcos de agua.

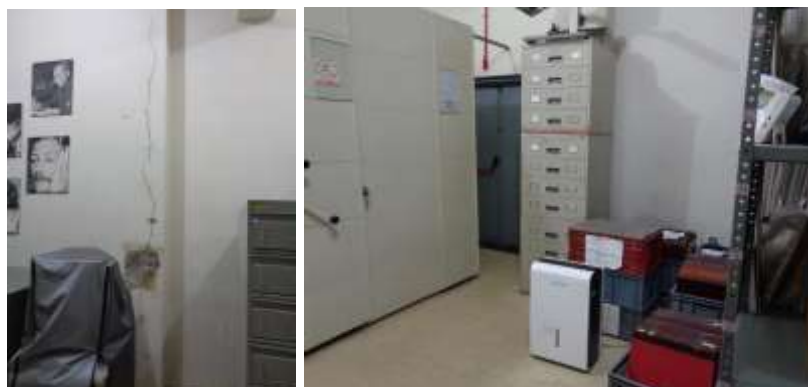
Imagen: grieta de seguimiento en microfilm y fotografía. Y cajas de Rojas Pinilla ubicadas junto a la puerta de ingreso.

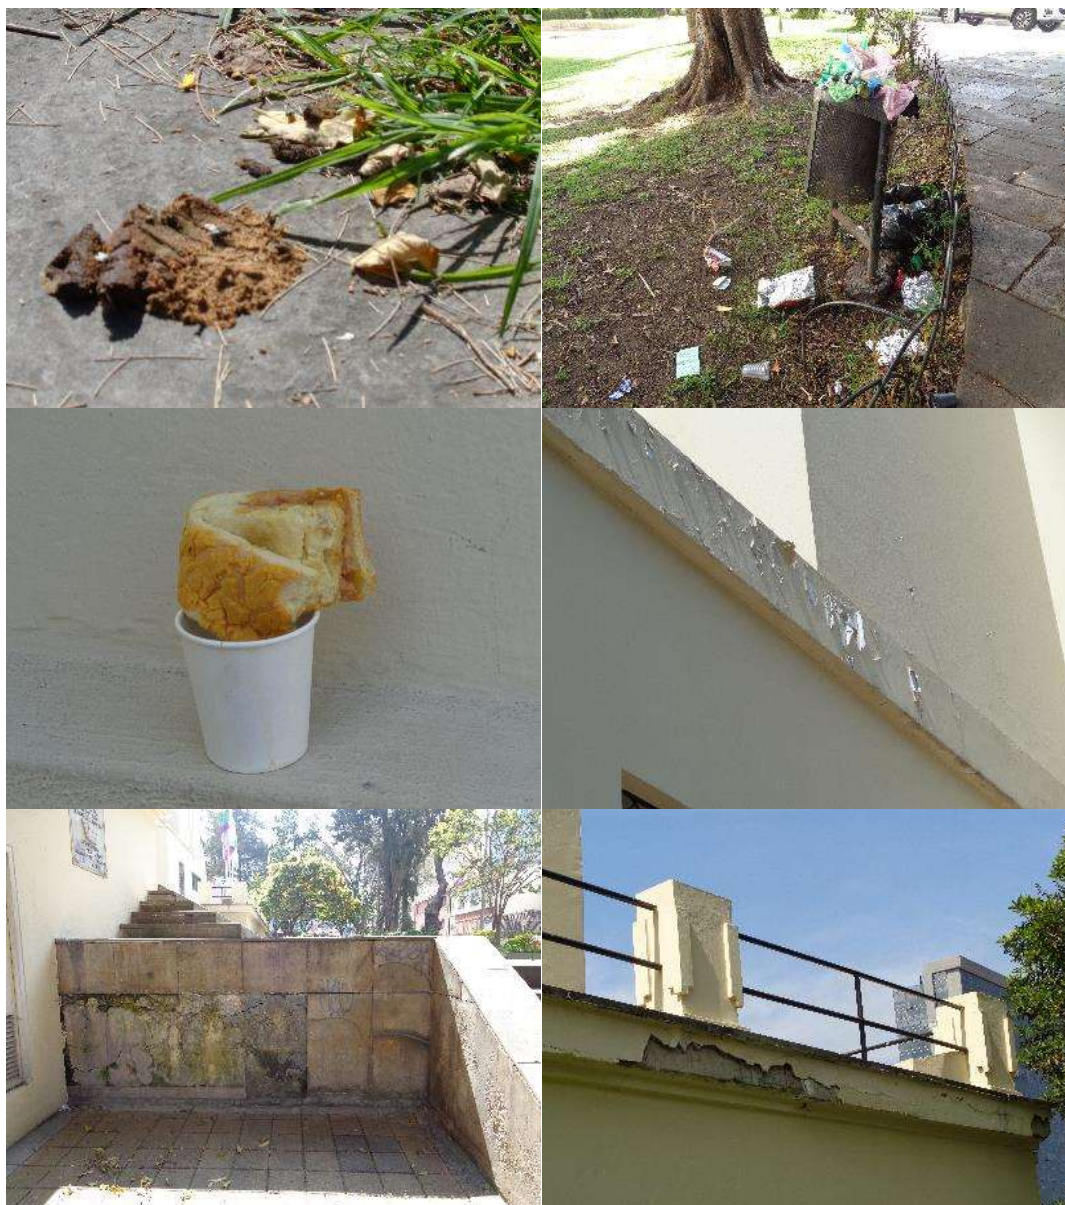
Imagen: Indicadores de deterioro en el exterior de la BNC

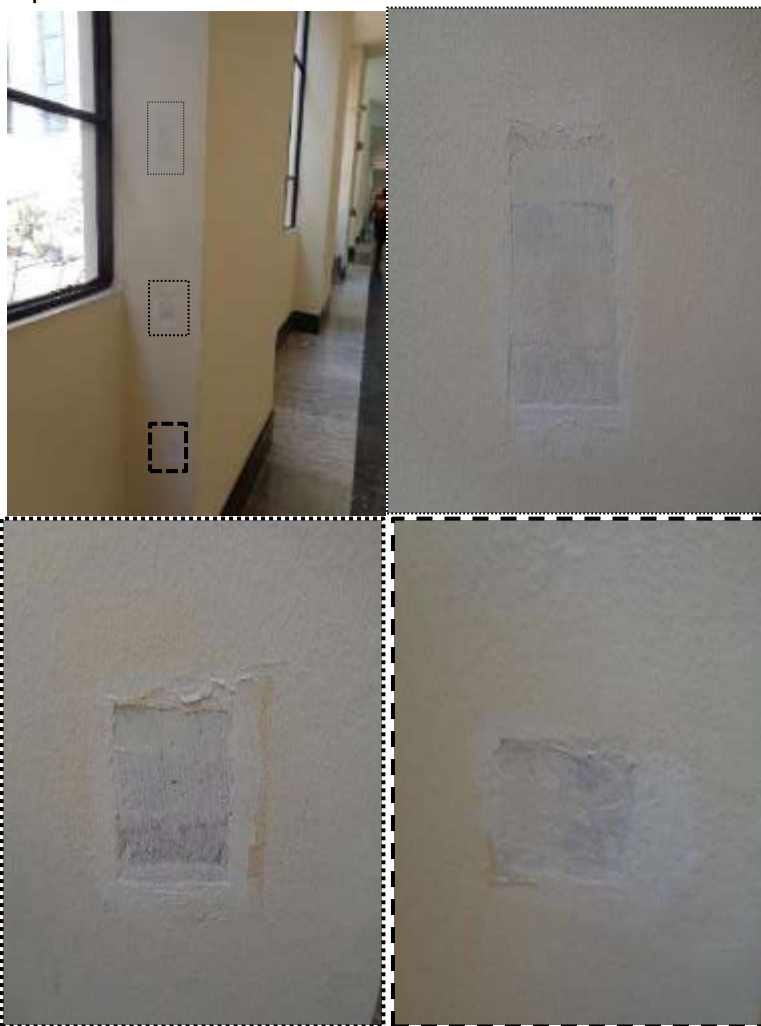
Imagen: Calas estratigráficas tapadas con pintura blanca, aparentemente vinilo.

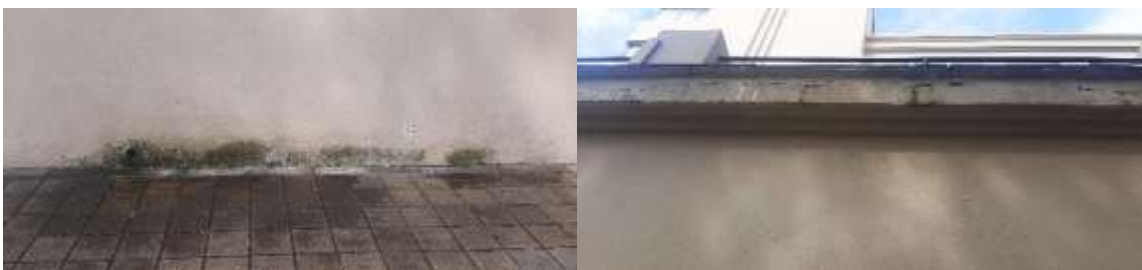
Imagen: indicadores de deterioro en el exterior de puerta garaje

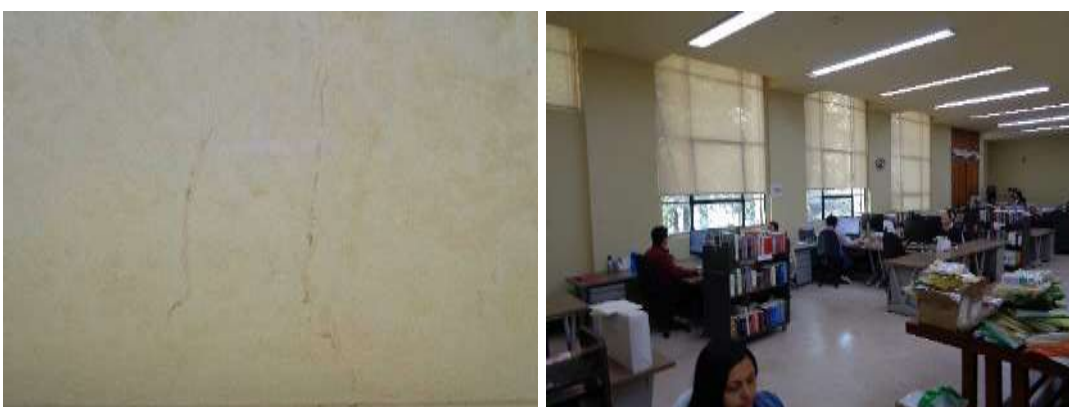
Imagen: seguimiento grieta y falta de EPP.

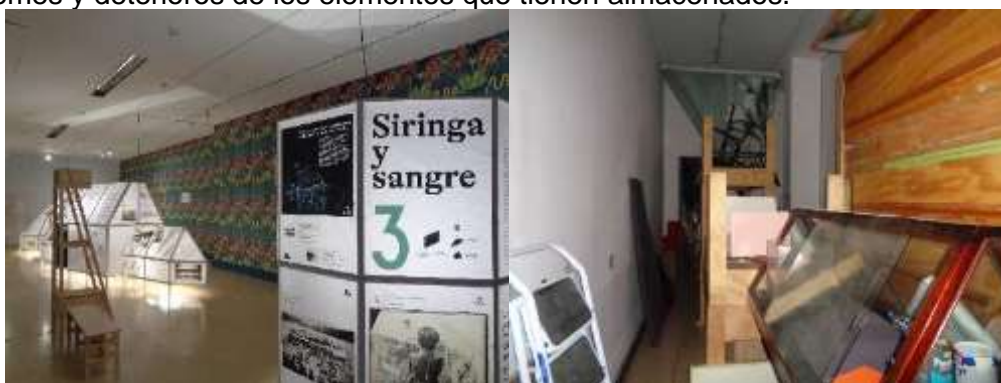
Imagen: acumulación de material y apilamiento en sala de exposiciones del primer piso

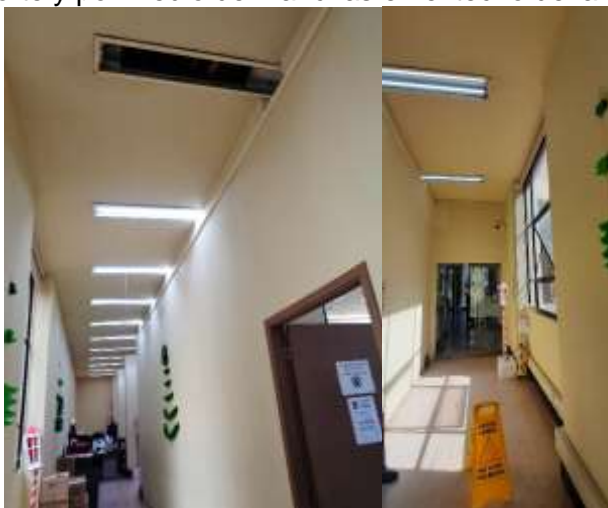
Imagen: zona de filtración de agua, frente a la puerta de la oficina noroccidental de Desarrollo de Colecciones.

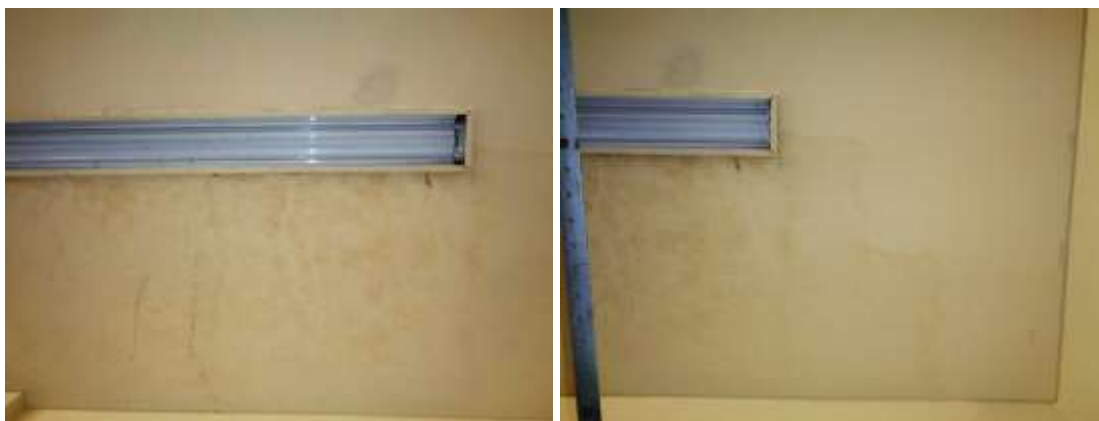
Imagen: zona de seguimiento techo oficina noroccidental de desarrollo de colecciones.

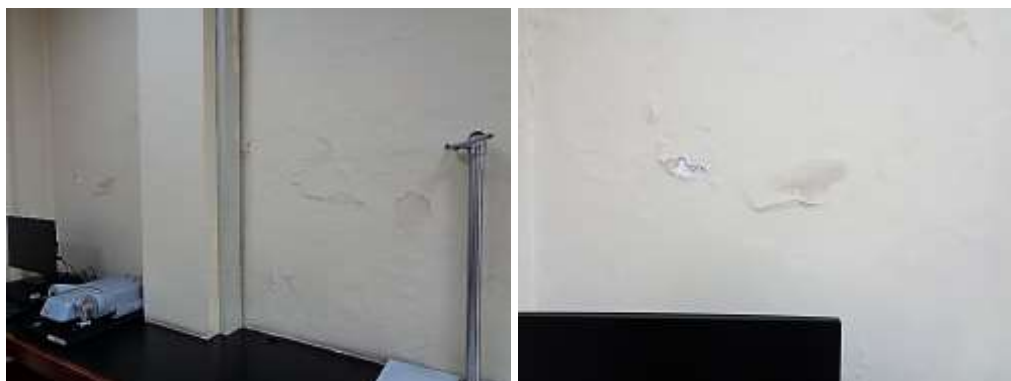
Imagen: muro sur de la hemeroteca, foto general y detalle del deterioro ocasionado por humedad.

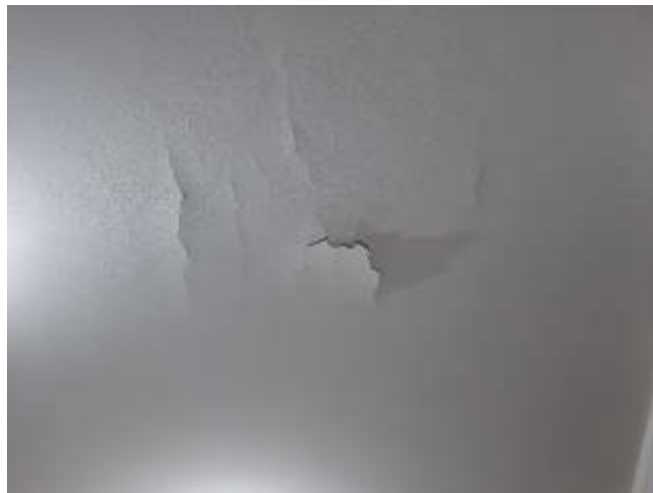
Imagen: detalle del desprendimiento del revoque y pintura del techo, en el descanso del tercer piso.

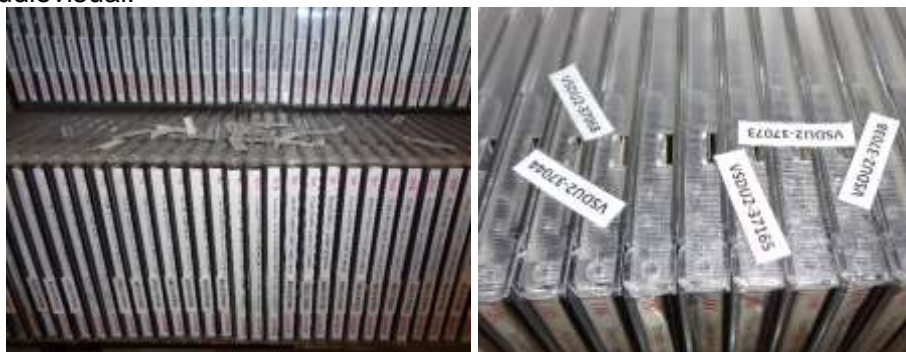
Imagen: tejuelos desprendidos

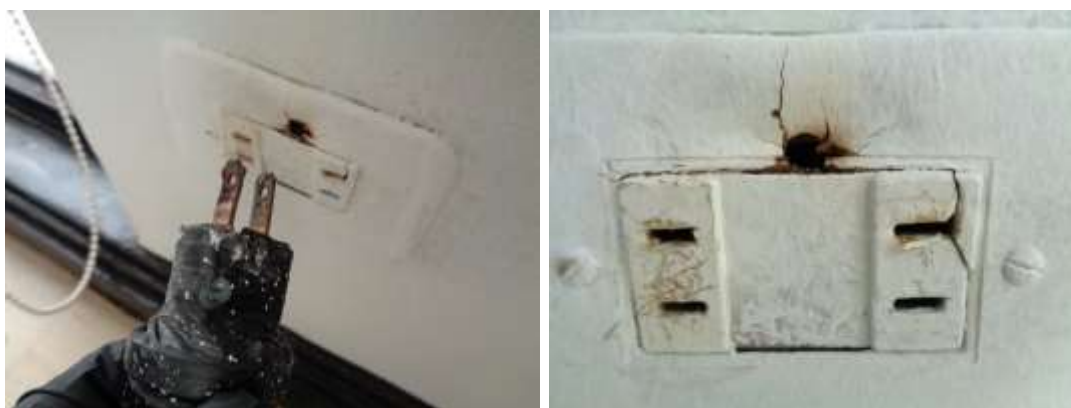
Imagen: Extensión oriental con indicadores de corto circuito y detalle de la toma.
