REPORTE DE GESTIÓN DE CONSERVACIÓN A LAS COLECCIONES Y ESPACIOS
DEL EDIFICIO DE LA BIBLIOTECA NACIONAL DE COLOMBIA DURANTE 2024

GRUPO DE CONSERVACIÓN

2024

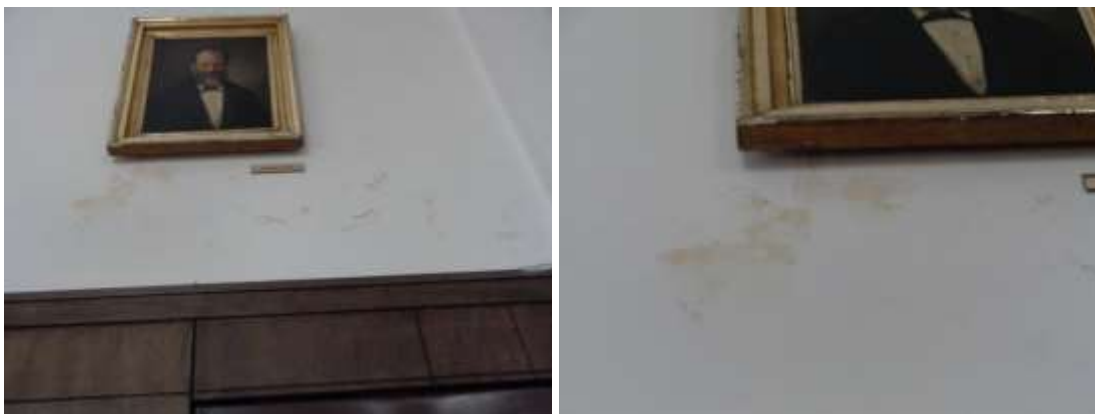
Imagen: fotografía general y detalle de los indicadores de deterioro ocasionados por humedad en el muro oriental de dirección.

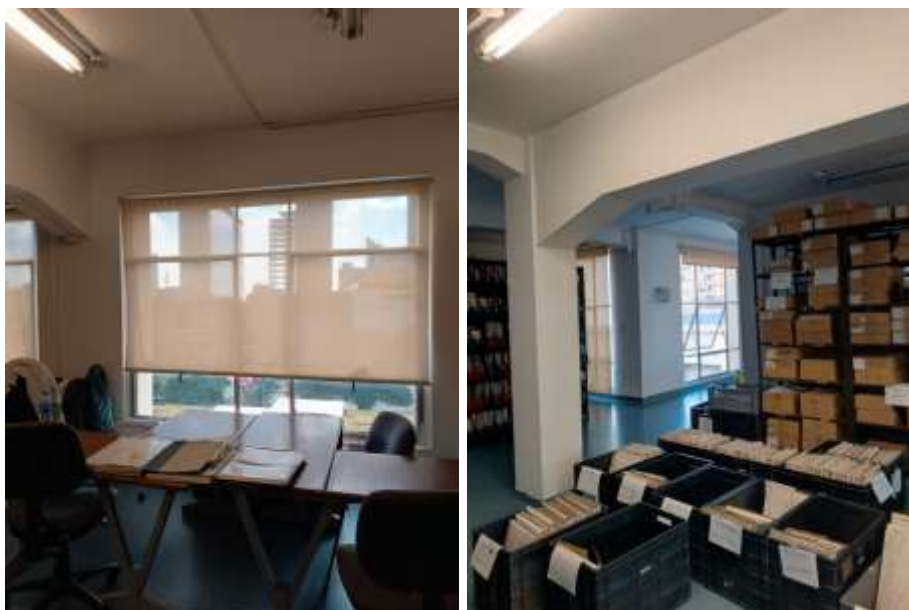
Imagen. Ventanas de la Reserva de revistas en el costado occidental y cestas con partituras donde fueron hallados los insectos.
