REPORTE DE GESTIÓN DE CONSERVACIÓN A LAS COLECCIONES Y ESPACIOS DEL EDIFICIO DE LA BIBLIOTECA NACIONAL DE COLOMBIA DURANTE 2023

GRUPO DE CONSERVACIÓN

2023

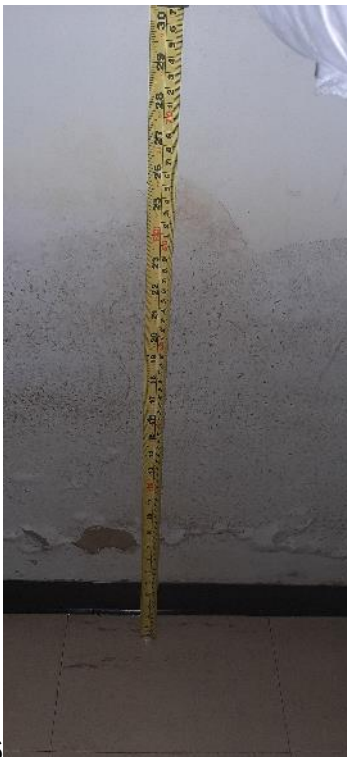
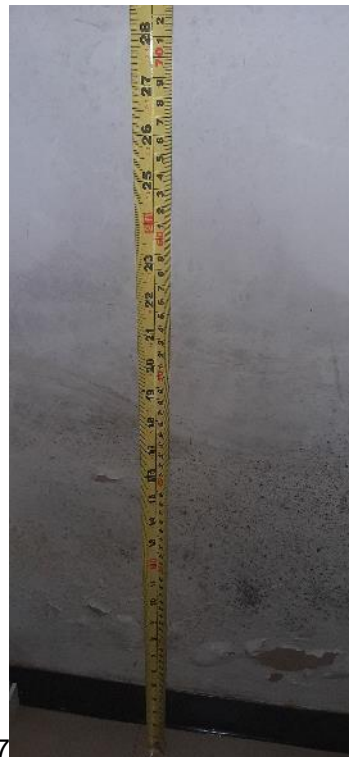
Se realiza seguimiento al muro oriental entre las colecciones U314-1125, en el cual se evidencia aumento en los indicadores de biodeterioro activo y manchas ocasionadas por capilaridad.

Imágenes 6, 7 y 8: humedad entre las estanterías U314-414 y U963-1125, nivel de progresión de halos de humedad en la pared oriental: 66cm (U963-1125) y 60cm (U314-414).

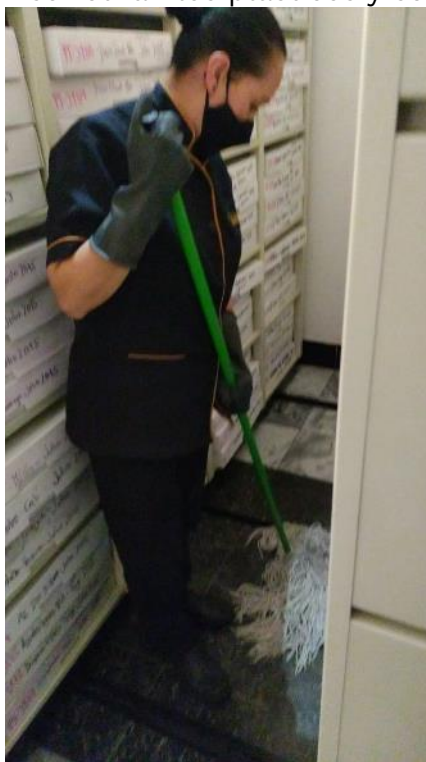
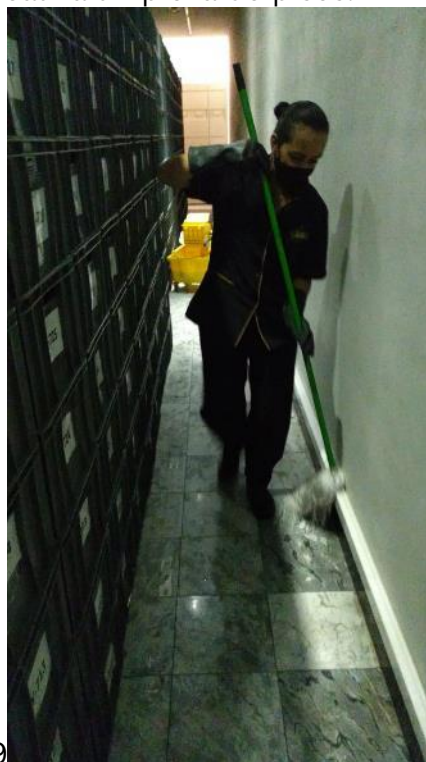
Se evidencia que se terminó la reparación del techo de la reserva Vásquez, por esta razón se retiran los plásticos y se realiza limpieza de pisos.

Imágenes 9 y 10: proceso de limpieza de pisos en Vásquez

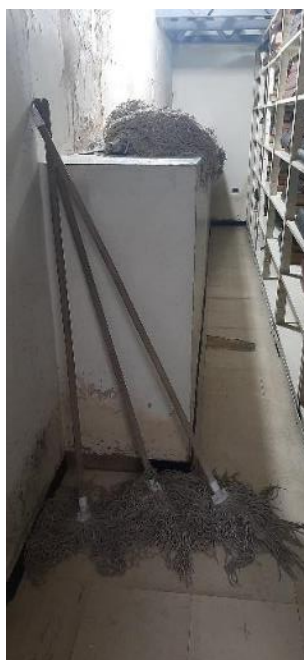
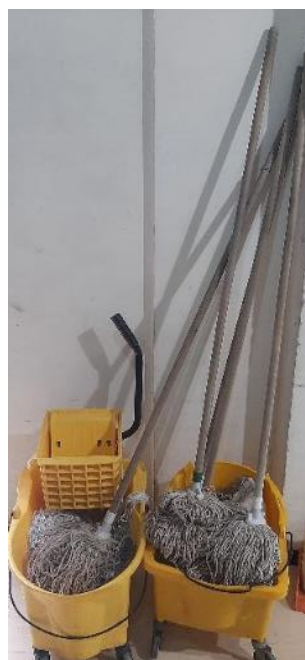
Mientras tanto, en el depósito de prensa se realizaron los seguimientos programados para la revisión de la trampa de agua y el secado del piso de la zona oriental, junto a las zonas de filtración. A la vez se recomendó retirar los traperos y estopas de las zonas de filtración una vez secados los pisos, para evitar que su contacto prolongado haga un efecto de compresión y evitar el crecimiento de microorganismos.

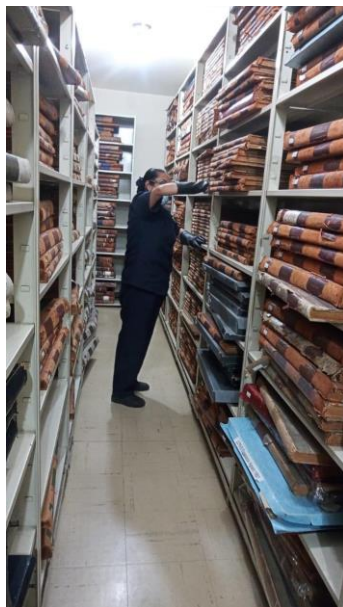
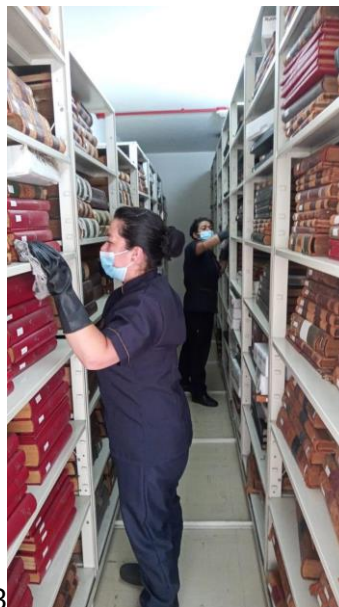
Imágenes 13 y 14: proceso de limpieza en estanterías y entrepaños prensa.

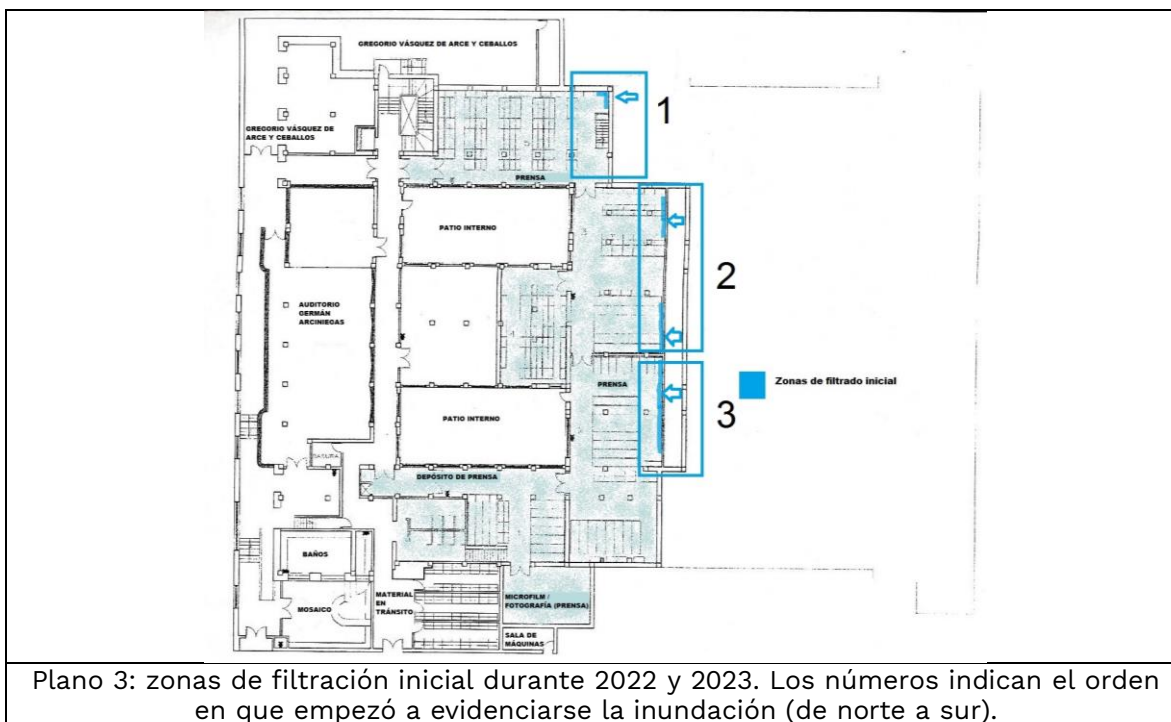
En el plano No.3 se evidencia la cantidad de agua filtrada durante el 2022 y su extensión dentro de la reserva, en especial en la zona 1, pues el agua avanzaba desde la pared nororiental hasta el piso de vinilo ubicado en las estanterías con signatura “U”, lo cual se evidencia en la fotografía No.15 tomada el 27 de enero. En febrero se evidenció que la filtración ya no era tan extensa en las zonas No.1 (ver fotos 16 y 17) 2 o 3, gracias a la disminución de la acumulación de agua.

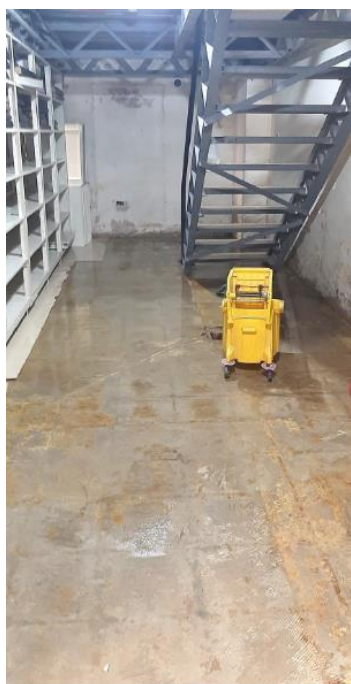
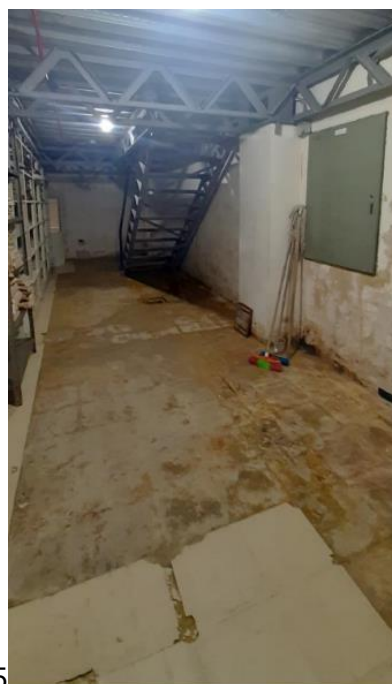
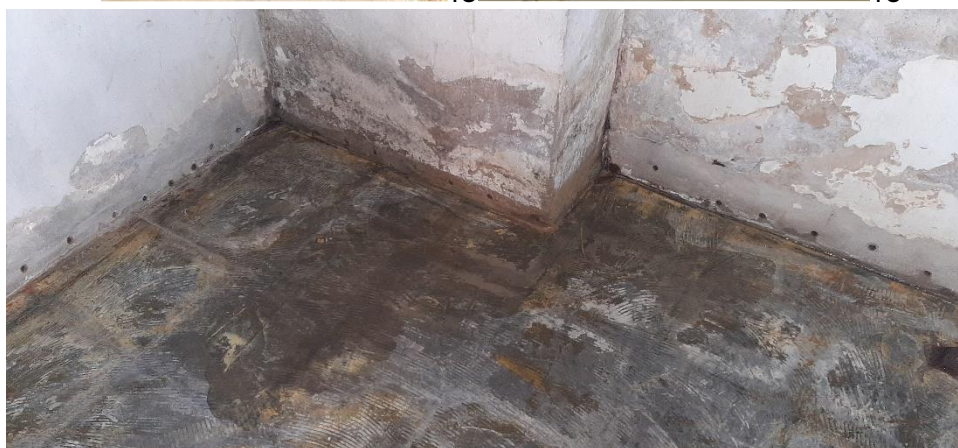
Se evidencia que las zonas de filtración inicial No.2 y 3 evidenciadas durante 2022 en el depósito hemerográfico del sótano, están secas, sin embargo, la zona ubicada a las escaleras del mezanine (zona No.1), sigue presentando charcos de agua.

Imágenes 15, 16 y 17: Filtración enero 27 de 2023 y febrero 15 de 2023; así como detalle de la filtración del 15 de febrero 2023.

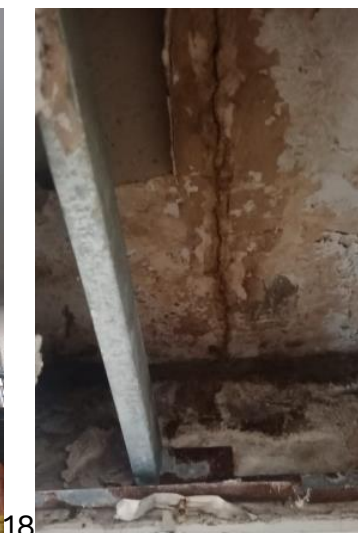
Como se observa en las fotos, al retirar el drywall del techo frente al Mosaico, se pueden evidenciar las grietas y fisuras del piso superior que corresponde a la piedra muñeca.

Imágenes 18 y 19: Raspado de pared con humedad y detalle de la reparación de la humedad en el techo

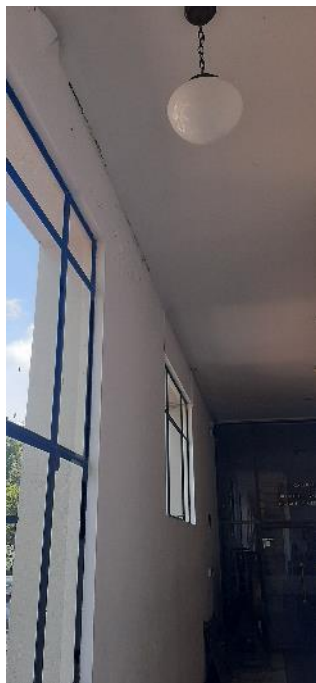
En el corredor junto a la Galería Vásquez se observan indicadores de deterioro por filtración de humedad, por lo que se debe hacer un seguimiento, para determinar esto se relaciona con una bajante de aguas lluvias o grietas del piso similares a estas.

Imágenes 20 y 21: humedad muro occidental frente a galería Vásquez

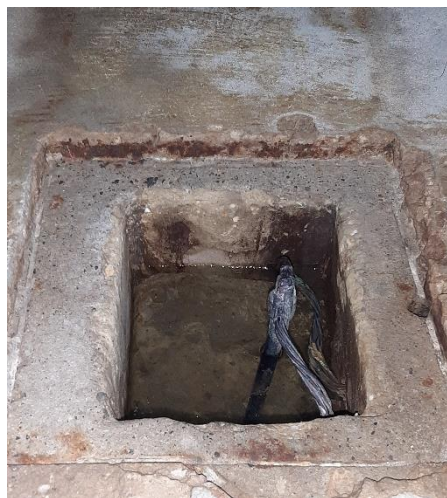
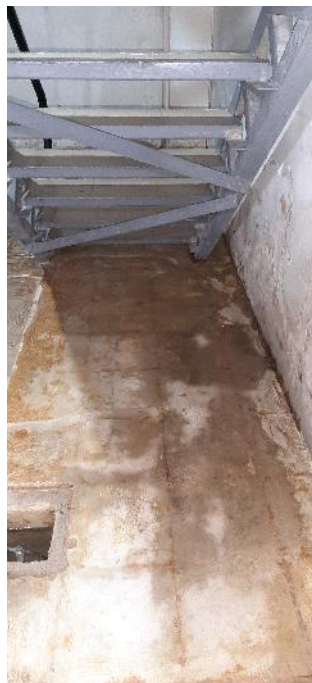
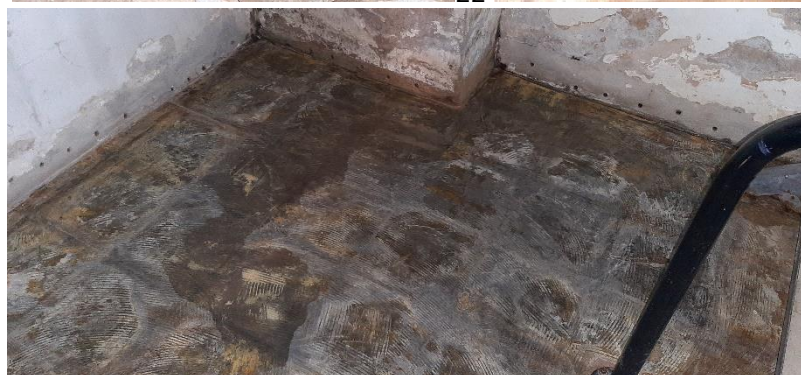
Se realiza visita al depósito de prensa en la mañana del jueves (7:30am) después de dos días de lluvia, con el fin de evidenciar cual es el estado de conservación del depósito. Durante el recorrido se evidencia que las zonas 2 y 3 de filtración, no presentan indicadores activos en los pisos, aunque se observen indicadores activos de humedad en los muros, tales como halos, manchas y vellosidades.

Imágenes 22,23 y 24: Pararrayos, filtración bajo la escalera del mezanine y frente a la misma escalera.

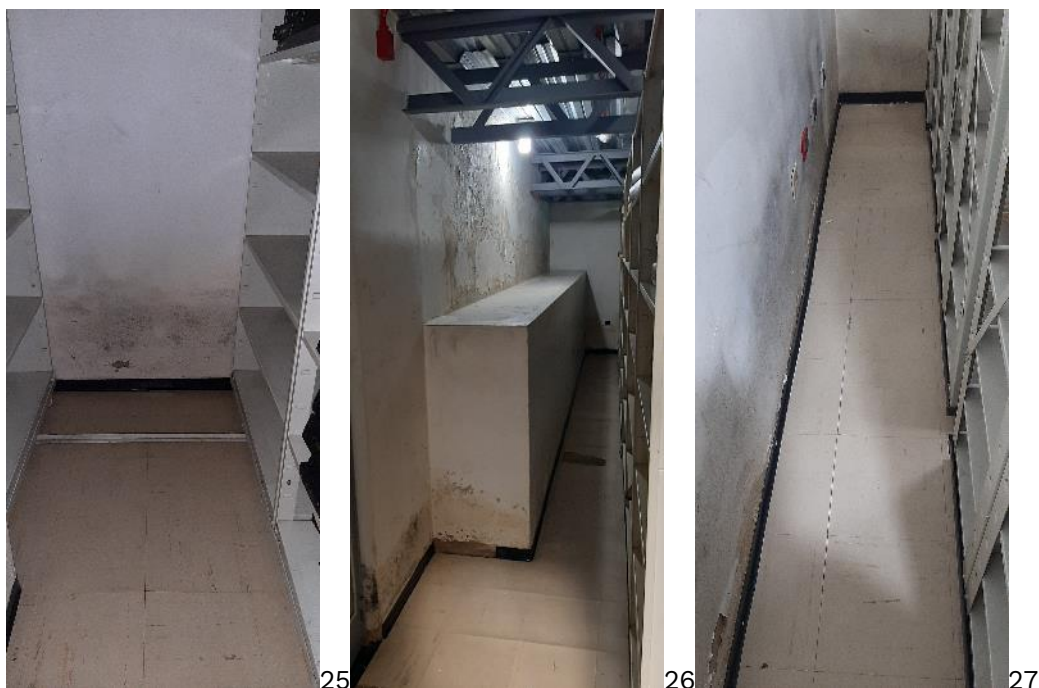
Además, se evidencia que la mayoría de las colecciones no están en los estantes junto al suelo o muro oriental, pero algunas unidades de almacenamiento y colecciones de la zona 3 (específicamente T y U) siguen junto a muros con indicadores de humedad.

Imágenes 25, 26 y 27: zonas de humedad 1 y 2 del muro oriental de prensa

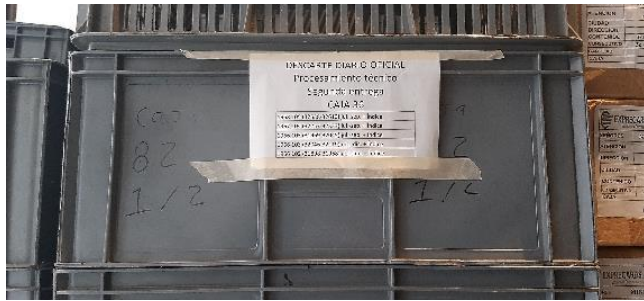
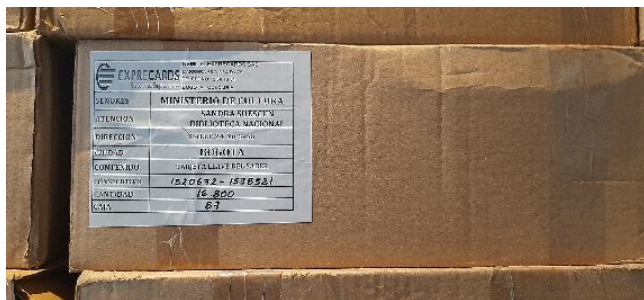
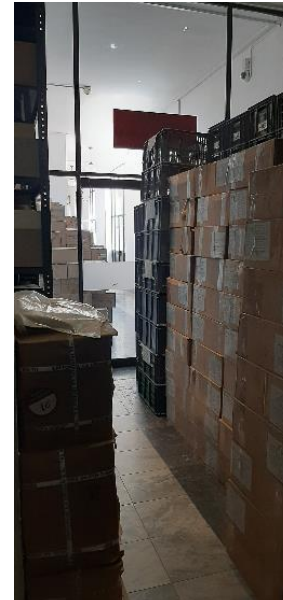
Tras la visita técnica a los espacios del sótano, se identificó que el depósito galería Vásquez de Arce y Ceballos está en buen estado de conservación y mantenimiento, aunque presenta signos de humedad en los muros norte y sur de la reserva. Además, se observa apilamiento de canastas ubicadas en la entrada la reserva y en la parte posterior de la reserva, lo que en caso de emergencia puede constituir un riesgo.

Imágenes: cajas apiladas en la entrada de la reserva Vásquez
Por otra parte, los muros y techos frente al mosaico, así como los corredores del sótano presentan manchas de humedad impermeabilizadas.

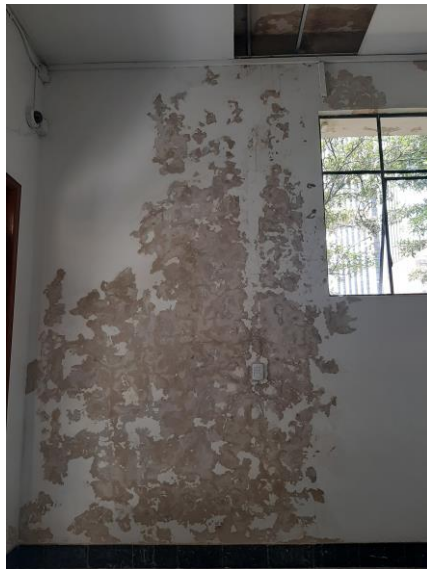
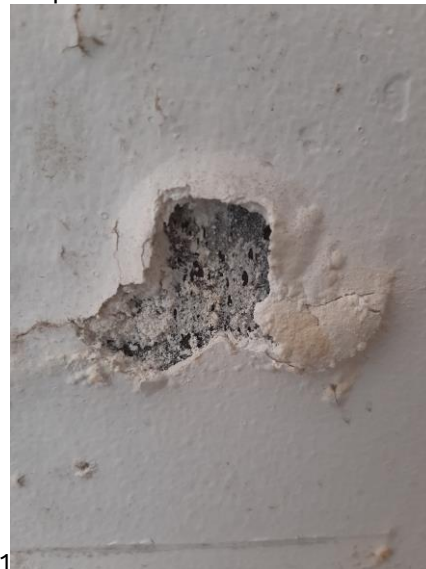
Imágenes: proceso de mantenimiento de la pared occidental, frente al Mosaico y detalle del crecimiento de sales en el mismo muro al costado norte (junto a la puerta de ingreso de la galería Vásquez)

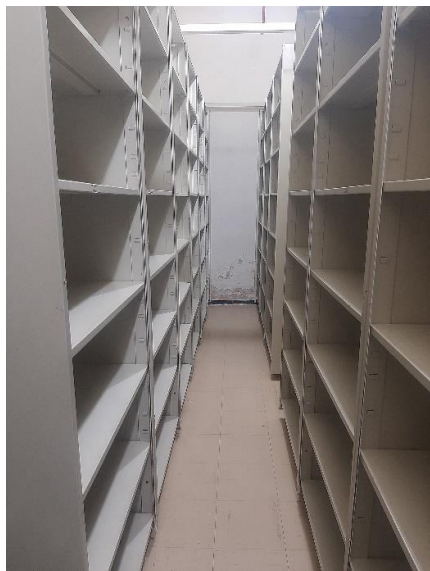
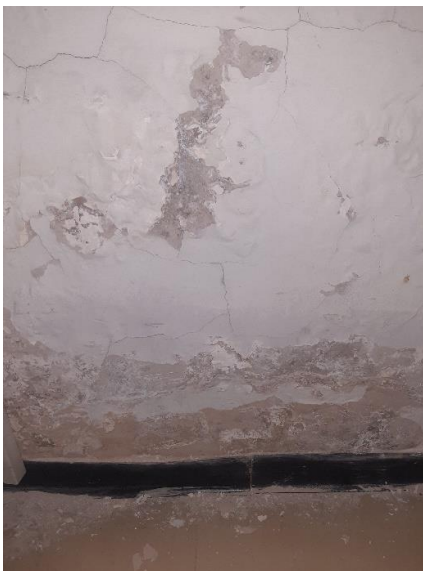
En el depósito de material en tránsito (fotos No.33 y 34), no se evidencian nuevos indicadores de deterioro diferentes a los ya evidenciados en años anteriores (pared oriental), en los que se evidencian grietas y desprendimiento de revoque como consecuencia de humedad.

Imágenes: depósito de material en tránsito y estado de conservación del muro oriental de dicho espacio.

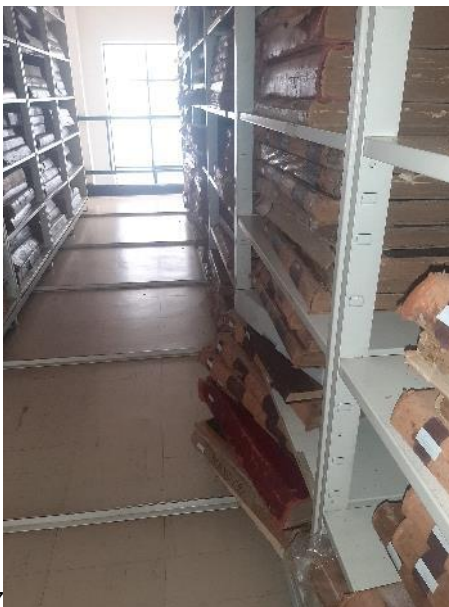
En el depósito de prensa y mezanine se evidencian algunas zonas con apilamientos y deterioros a las unidades de almacenamiento, así como deterioros a las encuadernaciones debido a la forma en que son ubicadas en los entrepaños, ejemplo de esto con las signaturas U 2642-2927, L13871-14008 y L18771-19071 que en algunos casos sobresalen de la estantería facilitando que sean pateadas durante la manipulación y depósito.

Imágenes: ubicación y estado de conservación de la prensa ubicada en el Mezanine

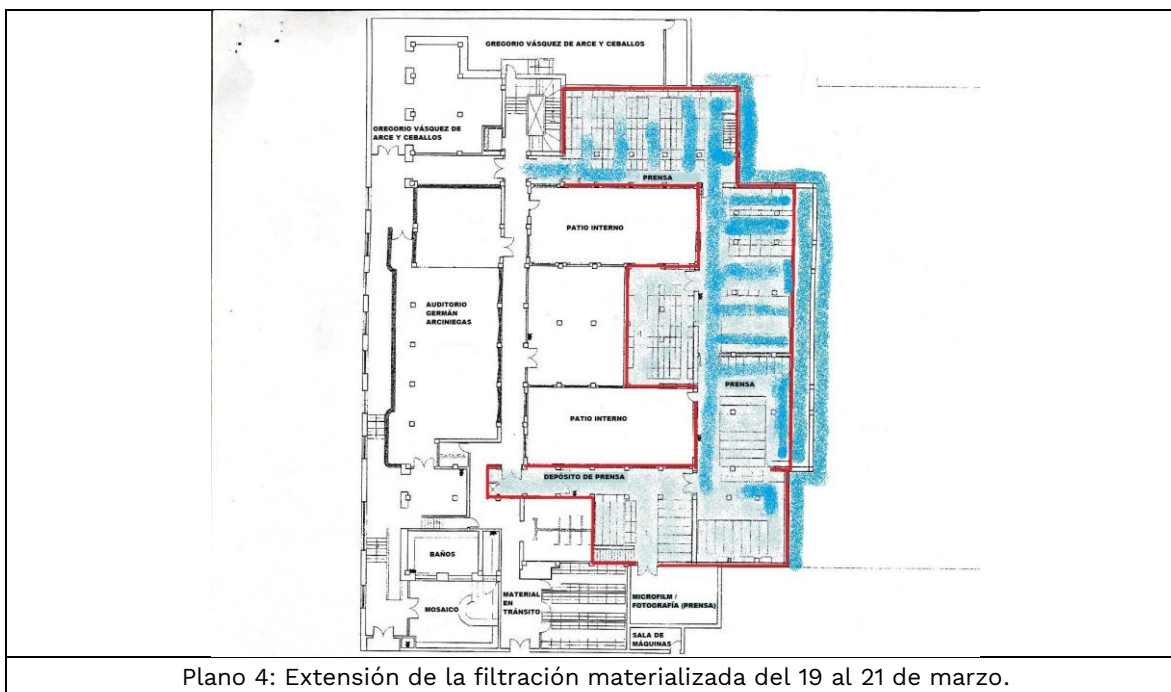
El martes 21 de marzo se reporta inundación del depósito de prensa ubicado en el sótano. Los puntos de filtración corresponden a los ya identificados en el plano No.3 afectando todo el muro oriental del depósito y se desplazan hasta el camerino y los corredores de la reserva, que se representan en el plano No.4 en azul. En esta ocasión se evidencia mayor alcance de las áreas afectadas y se debe a que el fin de semana (18,19 y 20 de marzo) la zona no contó con personal para hacer el proceso de secado. Este riesgo materializado se registra en los documentos **0_2023_1plan_cons_prev.xls**, y en el documento **0_2023_2control_visitas_riesgoBNC.xls**, con el fin de llevar trazabilidad de evento y hacerle seguimiento.

Finalmente, se identifican muchos contenedores que por falta de espacio deben apilarse en el corredor de ingreso al depósito. Como se observa en el plano No.4, la línea roja representa las paredes del depósito y las azules las zonas de inundación, algunas zonas están relacionadas a la pared oriental, porque por esta pared se filtró el agua del muro que inundó la reserva, como se observó en las fotos 42 a 46.

Para solventar la filtración se pide apoyo al equipo administrativo a través del grupo de servicio generales por medio del cual se realizan procesos de secado y revisión en horas de la mañana y la tarde (7am-4pm).

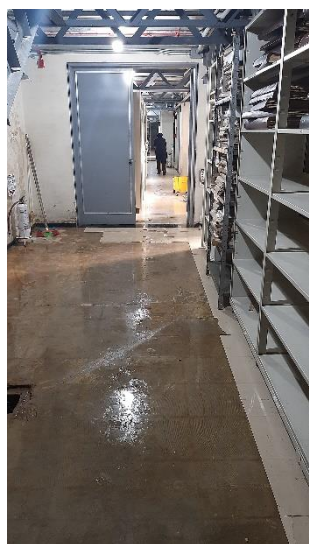
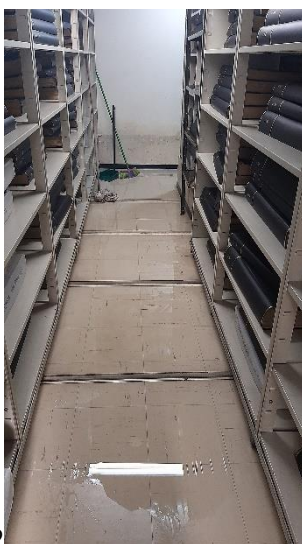
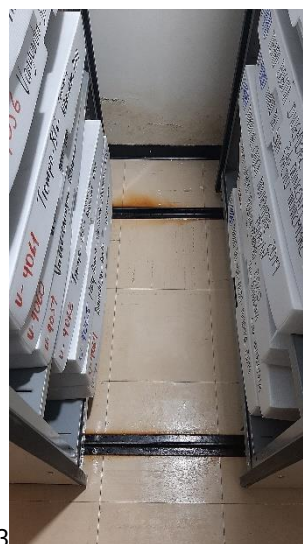
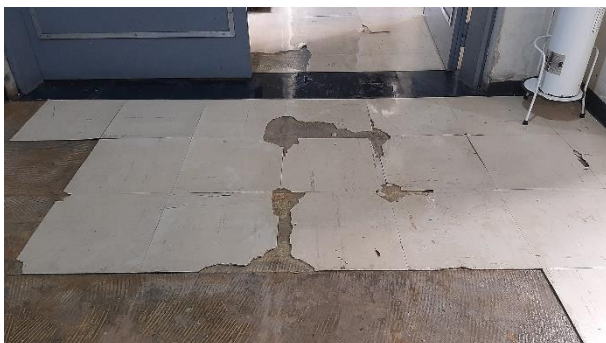
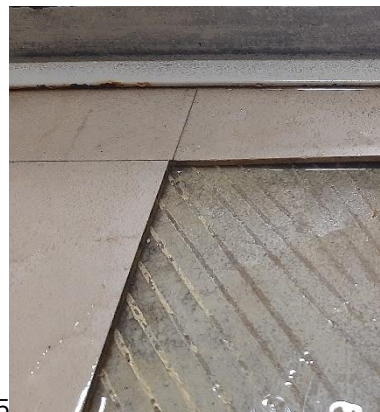
Imágenes: filtraciones e el muro oriental de prensa

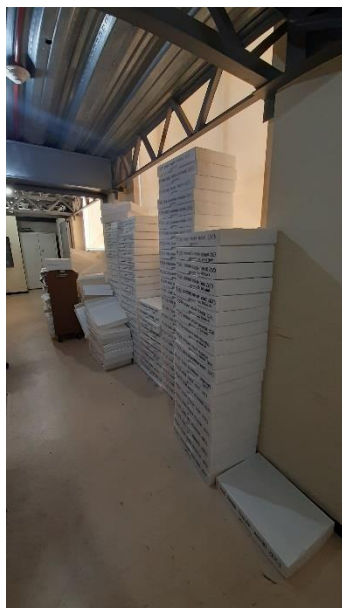
Imagen: Apilamiento de prensa por falta de espacio (signaturas PT, T y U)

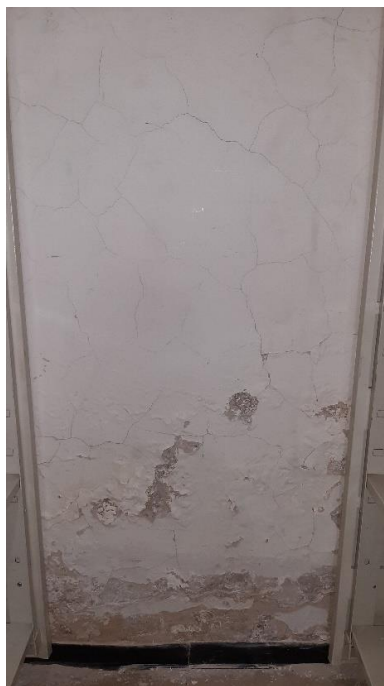
En la reserva de material en tránsito, se observa que el indicador de humedad presente en el muro oriental tiene un crecimiento de 75cm desde el piso, y presenta otros indicadores relacionados como grietas, desprendimientos de revoque y aparición de sales.

Imagen: indicadores de deterioro presentes en el muro oriental de la reserva de material en tránsito a 75cm dl suelo.

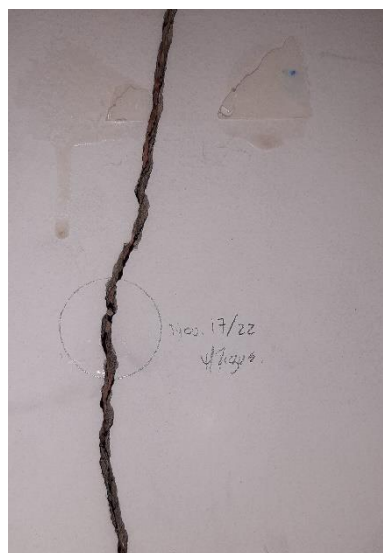
Por otra parte, en la R. Hemerográfica se evidencian distintos indicadores de biodeterioro según el área visitada, por ejemplo, en el Mezanine no se evidencian indicadores asociados a filtraciones o afectaciones de la infraestructura, únicamente se observan deterioros relacionados al apilamiento o malas prácticas de manipulación o depósito, mientras que en Microfilm se evidencian fisuras y grietas que si corresponden a movimientos o asentamientos del inmueble y que desde hace varios años están siendo monitoreadas, tal cual se observa en la fotografía 51.

Imagen: zona de seguimiento a la fisura del muro sur del depósito de microfilm con láminas de vidrio y circunferencia de moneda.

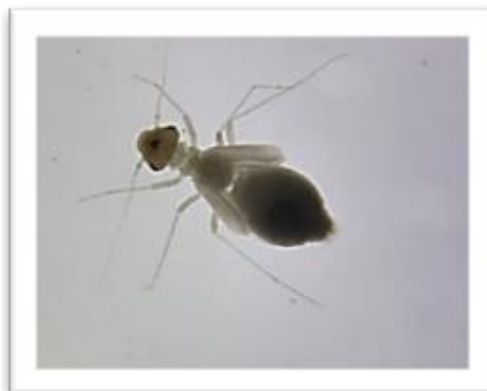
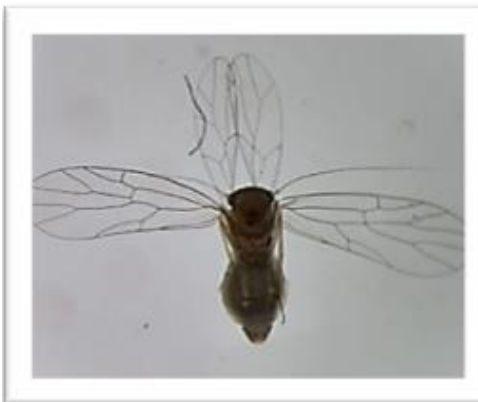
Desde el laboratorio se realizaron tomas de muestras para identificar los agentes biológicos, así se corroboró la presencia de estadios de vida de Insectos del Orden Psocóptera, posiblemente suborden Psocomorpha, sin embargo, con el material biológico se buscará precisar el suborden e identificar el género.

En las imágenes 54 y 55 se observan algunos estadios de los insectos colectados de los muros de la R. Hemerográfica: Pre-pupa y Adulto respectivamente. Fotos laboratorio de Ciencias BNC. Registro Luisa Onofre (pasante).

Imágenes: agentes de biodeterioro presentes en el muro oriental de sótano

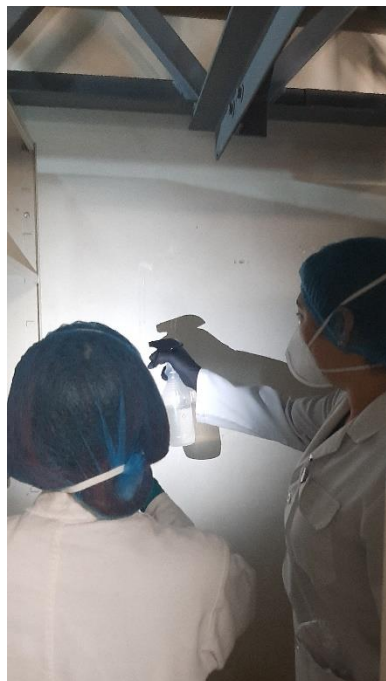
57

Después del reporte de insectos, el grupo de laboratorio de ciencias de Conservación realizó varios recorridos para hacer seguimientos de efectividad a los procesos de desinfección y desinsectación y con ellos reforzar la cantidad del (material aplicado) proceso.

Imagen: Proceso de re-aplicación de insecticida en el muro oriental del sótano
Abril 17: seguimiento al porcentaje de humedad en muros y visita a prensa.

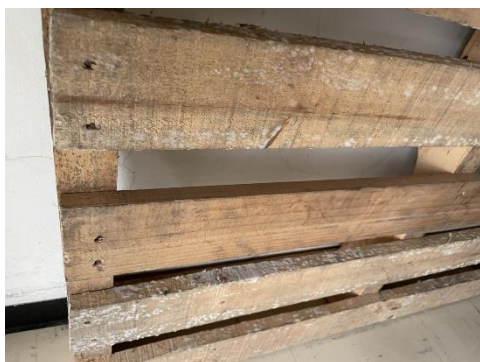
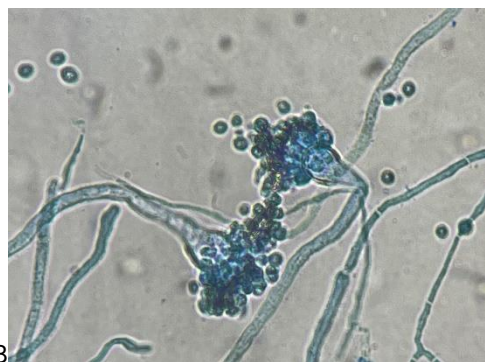
58

Durante el día del seguimiento a la humedad en muros, se sigue realizando el proceso de limpieza, aspirado, desinfección puntual y ambiental en el área roja del depósito de prensa, que corresponde al área de priorización. El área de Mezzanine se inspecciono por parte del laboratorio, y se encontró una estiba de madera colocada en uno de los muros la cual estaba contaminada con *Aspergillus spp.* (ver imagen 58).

Imagen. Estiba contaminada con *Aspergillus spp.*, encontrada en mezanine y fotografía del microorganismo al microscópio.

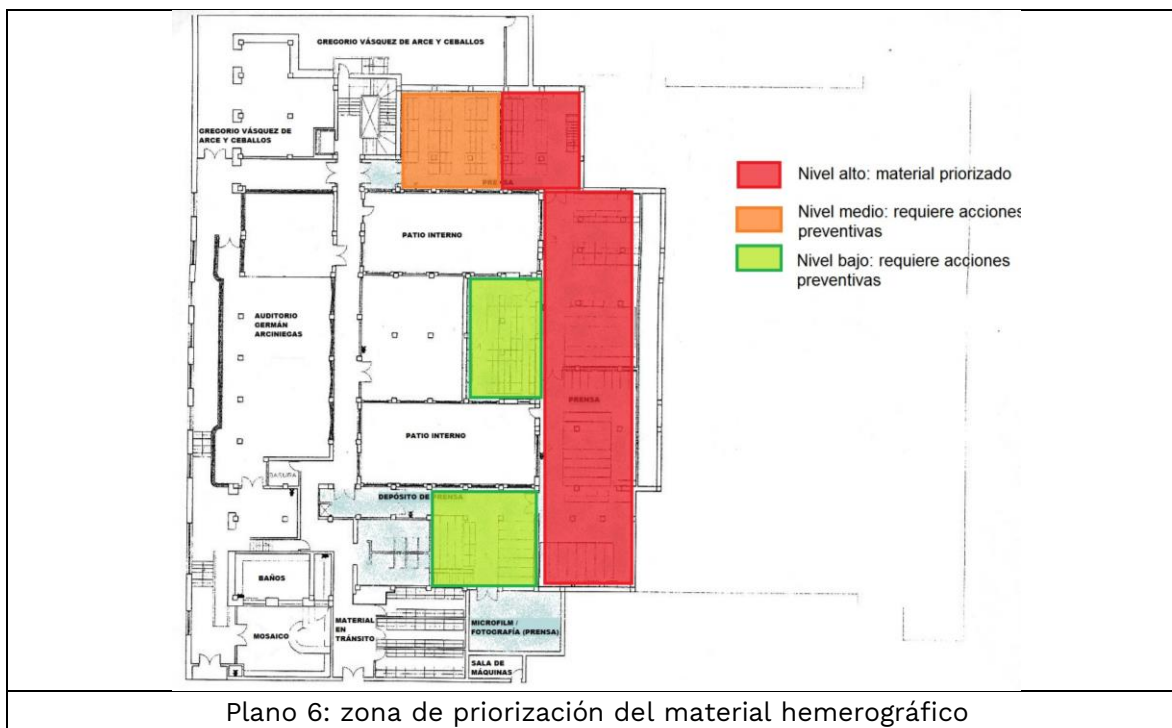
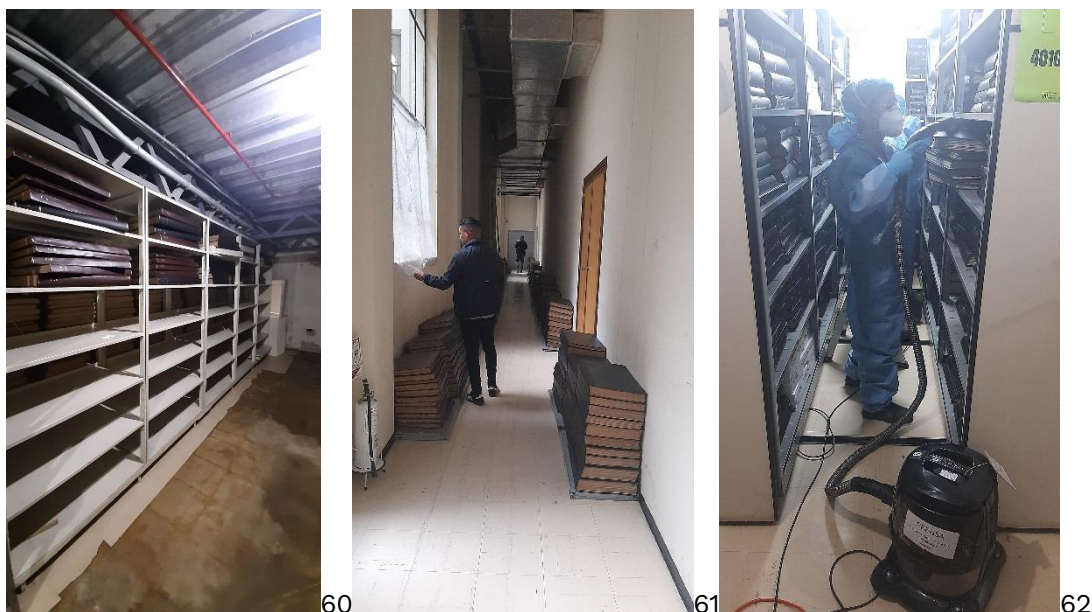
En esta zona, se trasladó el material hemerográfico a los pasillos adjuntos al sótano manteniendo el orden de signatura, y sobre divisiones metálicas de estantería, a estos bienes se les realizaron procesos de limpieza mediante hidrofiltro HYLÁ,

Imágenes. Proceso de traslado, reubicación y limpieza del material hemerográfico

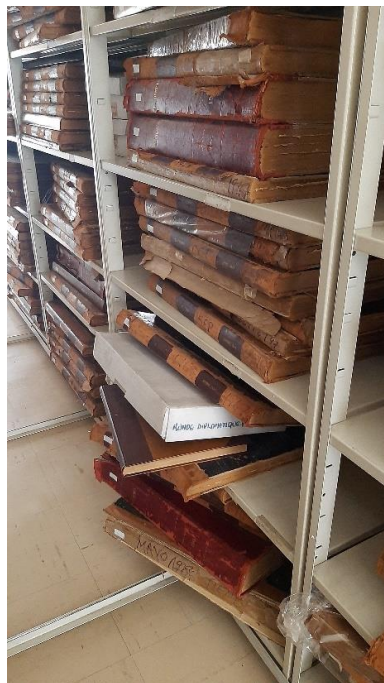
67

Finalmente, en la reserva de mezanine no se observan indicadores de biodeterioro aunque si se evidencian malas prácticas de manipulación y depósito que pueden afectar a futuro las colecciones ubicadas en este espacio, generando deterioro físico mecánico de los soportes.

Imagen: entropaño de prensas con signaturas L17701-L17710

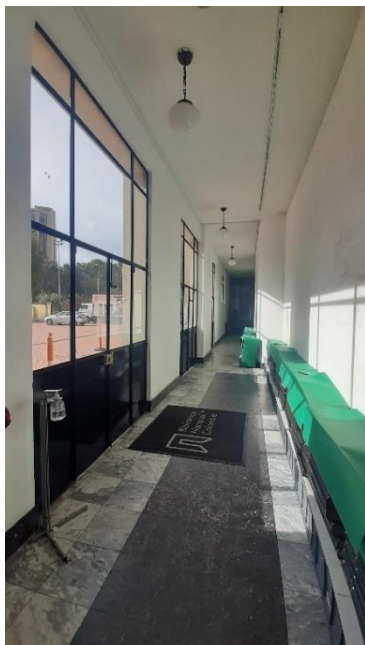
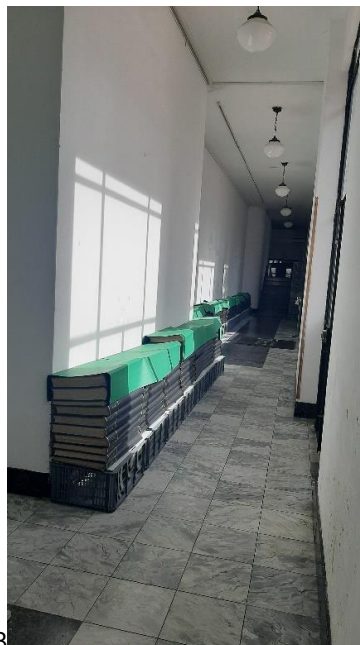
Durante la visita se evidencia que la prensa está expuesta a la incidencia de luz directa en los lomos, durante ciertas horas de la tarde, como queda evidenciado en las fotos no.68 y 69. Esto repercute en la fotoxidación de los soportes, lo que a su vez cambia su apariencia cromática, debilita la materialidad de los soportes y acelera su proceso normal de deterioro.

Imágenes: incidencia de luz en la prensa ubicada en el vestíbulo.

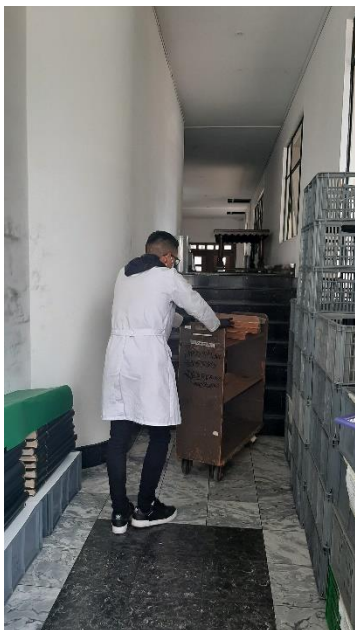
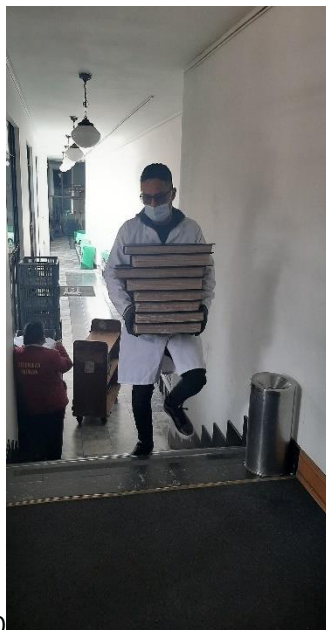
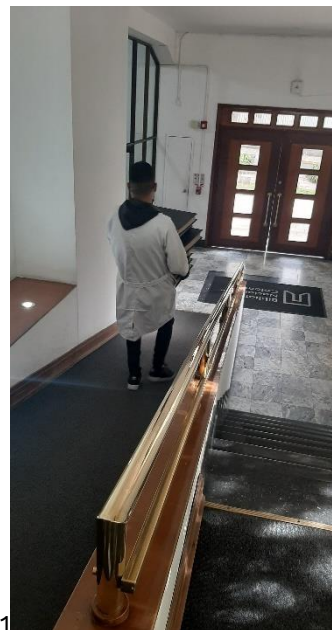
En segundo lugar, el proceso de reubicación de las prensas en el “deposito temporal” del Mosaico, lo viene desarrollando de forma manual el equipo de Colecciones y Servicios, sin embargo, en la realización de este proceso es importante mejorar las labores de transporte empleadas hasta el momento, pues al pasar por las escaleras que comunican con el Mosaico muchos libros podrían ser manipulados de forma inadecuada debido a sus dimensiones y peso, adicionalmente las personas que lo manipulan pueden lesionarse en caso de no repartir bien las cargas y finalmente, pueden provocarse caídas del material hemerográfico durante su apilamiento y transporte.

Imágenes: Proceso de transporte de prensas de la reserva hemerográfica a la galería el mosaico.

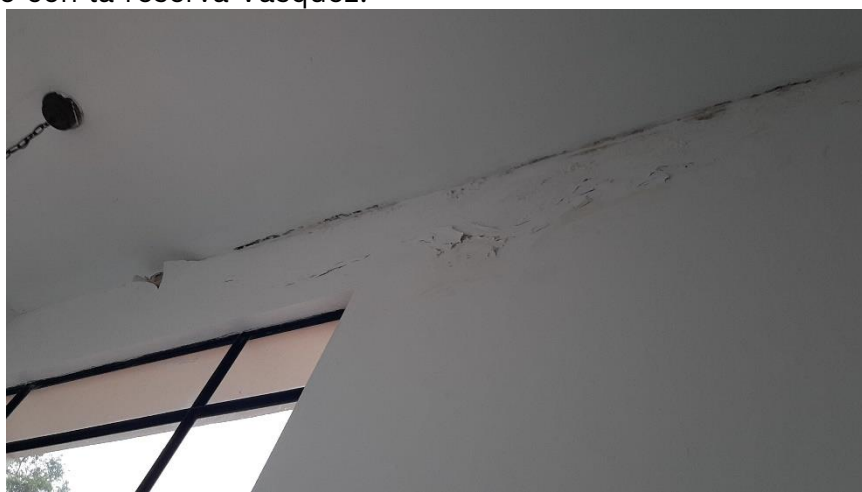
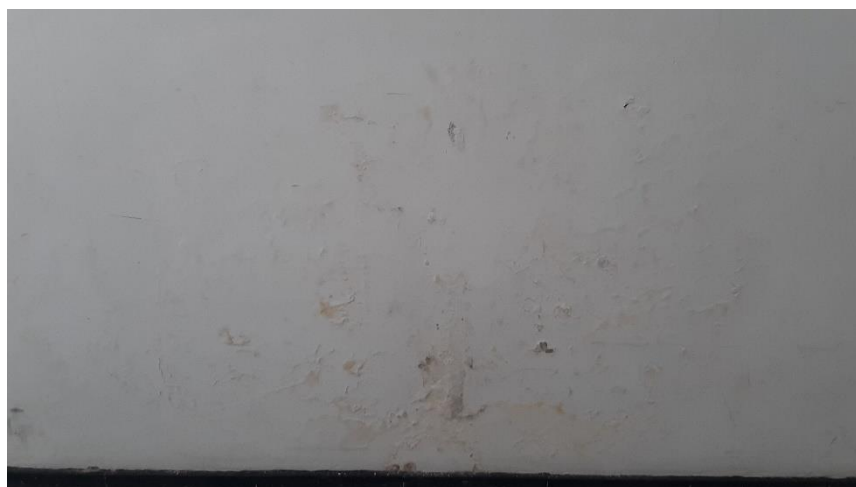
Durante la visita se evidencian indicadores de humedad junto a la máquina ubicada en la entrada de Vásquez y a lo largo del muro occidental del hall que comunica el Mosaico con la reserva Vásquez.

Imágenes: muro occidental del hall que comunica la Galería Vásquez con el Mosaico.

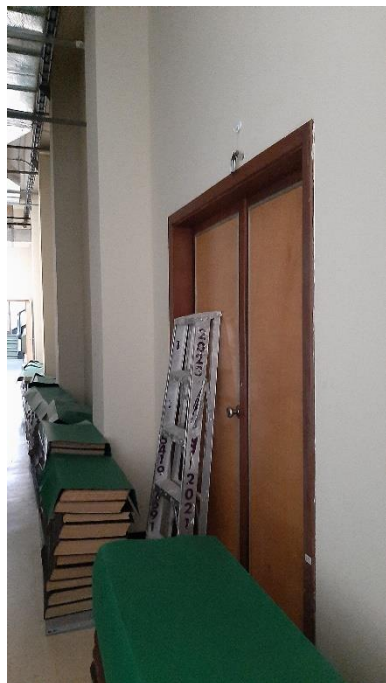
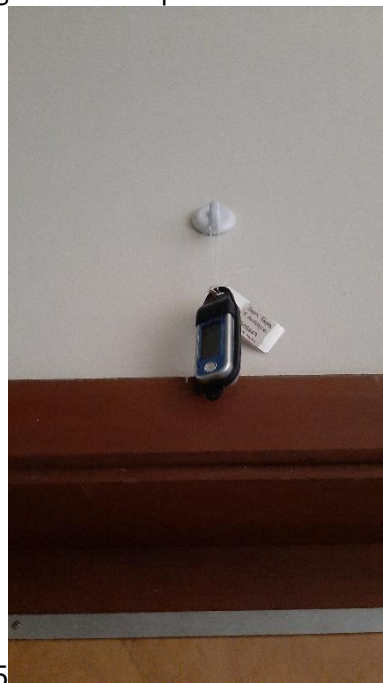
En los mismos corredores que comunican a prensa con reserva Vásquez se ubica un datalogger para hacer el seguimiento de las condiciones ambientales a las que quedan expuestas las unidades hemerográficas de prensa.

Imágenes. Ubicación de datalogger en el corredor de prensa.

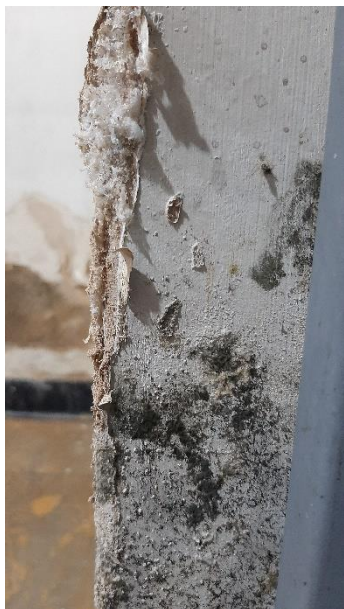
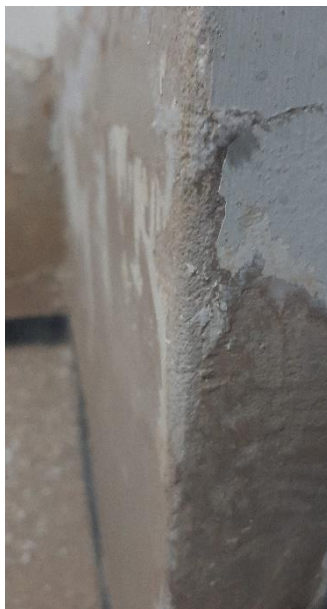
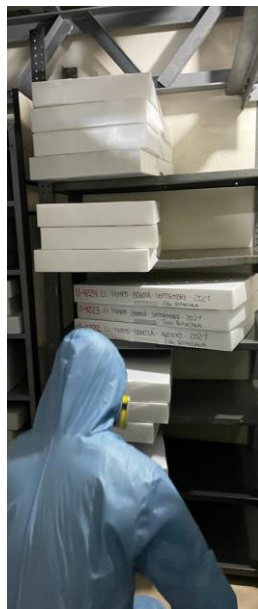
Al ingresar a la reserva Hemerográfica de prensa, se evidencia una mejor percepción del ambiente (no está viciado), las paredes en las que se evidenciaban indicadores de bio deterioro, fueron raspadas y desinfectadas mediante método de laboratorio, por lo que no presenta indicador. Sin embargo, vale la pena hacer seguimiento, pues en las mismas zonas de filtración se evidencia empozamiento de agua en el piso, por lo cual como consecuencia del agente pueda reactivarse el deterioro.

Adicionalmente, se observa que en algunas zonas aún se evidencia eflorescencia de sales en los muros, por lo que puede tratarse de humedad activa o procesos de evaporación y cristalización de sales de sulfato y fosfatos en mayor proporción que los nitratos y nitritos identificados por el laboratorio de ciencias.

Imágenes: antes y después del proceso de raspado y desinfección de las paredes del sótano junto y detrás de las estanterías.

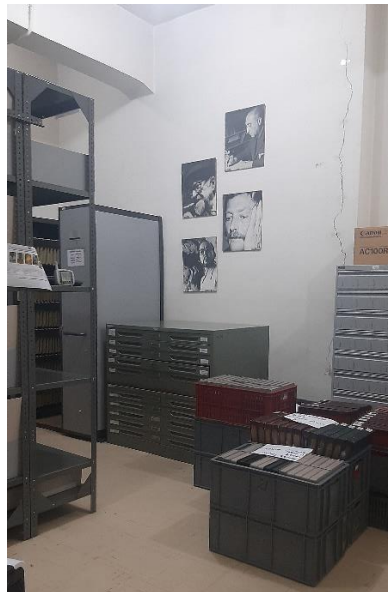
81

Finalmente, en la reserva de microfilm y fotografía no se evidencian deterioros distintos a los ya identificados, la grieta de seguimiento no presenta cambios significativos a los ya registrados en las anteriores visitas técnicas.

Imagen. Fotografía general reserva Microfilm y fotografía

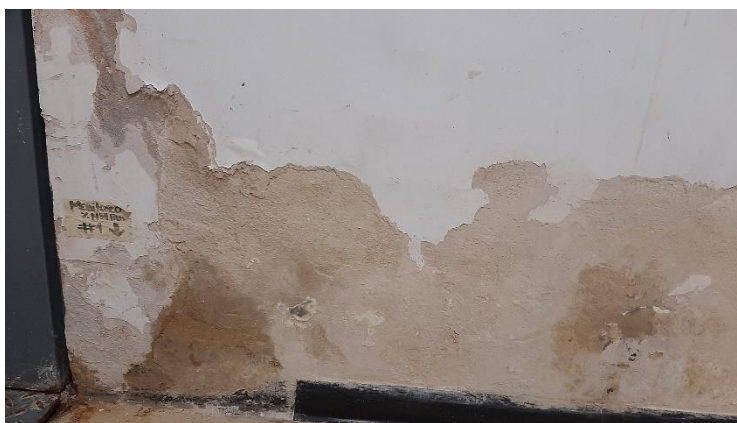
82

La característica medioambiental en el momento de la visita fue lluviosa y los procesos de desinfección de muros terminaron el 06 de junio en el muro oriental. Sin embargo, se evidenciaron manchas de humedad en varios de los muros, así como crecimiento de microorganismos, como se evidencia en el muro que está frente a las colecciones PT, fascículos A-Z y frente a las estanterías U600 y 752.

Imagen 82: manchas de humedad junto a la trampa de agua

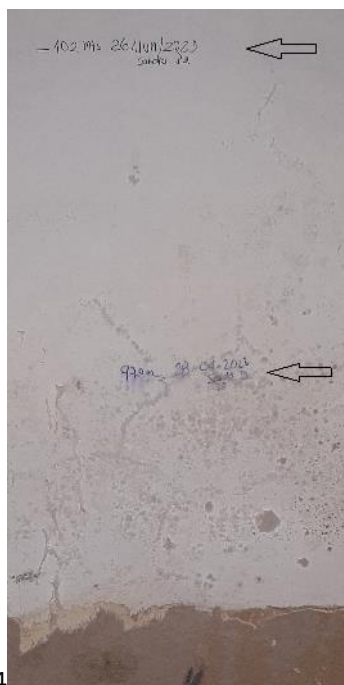
85

Por otra parte, el muro frente a los fascículos A-Z que se dejó como muro de seguimiento y presentó halos de humedad e indicadores de biodeterioro a 97cm

del piso durante la medición realizada el 28 de abril, presentó nuevos indicadores de deterioro a 102cm del suelo con indicadores nuevos de humedad, biodeterioro y desprendimiento del revoque.

Imágenes: zona pared oriental con indicadores de humedad y biodeterioro a más de 102cm del piso y detalle de las zonas de marca en el muro para seguimiento.

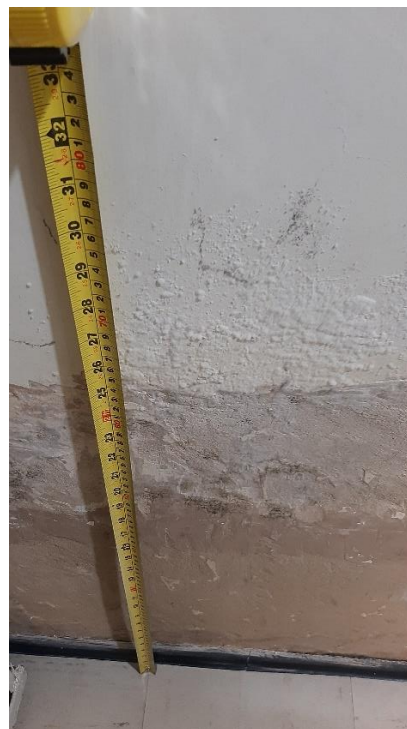
88

Finalmente se evidencia que el muro entre las estanterías U600-751 y U752-880 presenta los indicadores de deterioro más altos, incluidos sales e insectos. La temperatura al momento de finalizar la visita (9:25am) estaba a 17°C y la humedad relativa en 74%.

Imágenes: indicadores de deterioro muro oriental estanterías U 600-751

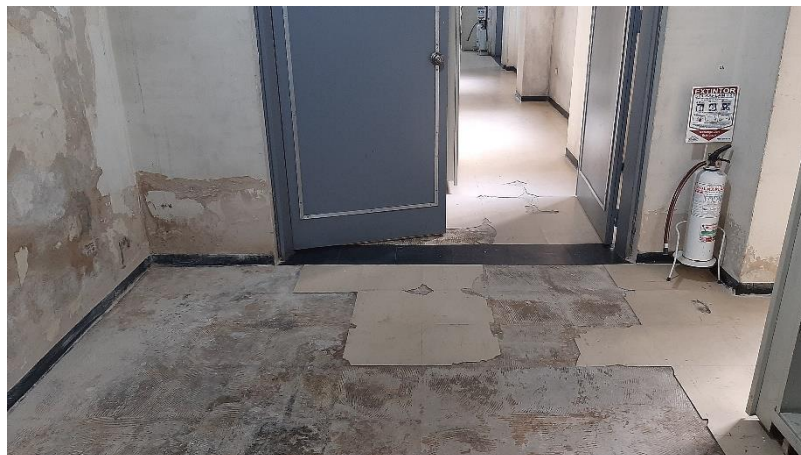
91

Imágenes: fotografías del muro nororiental.

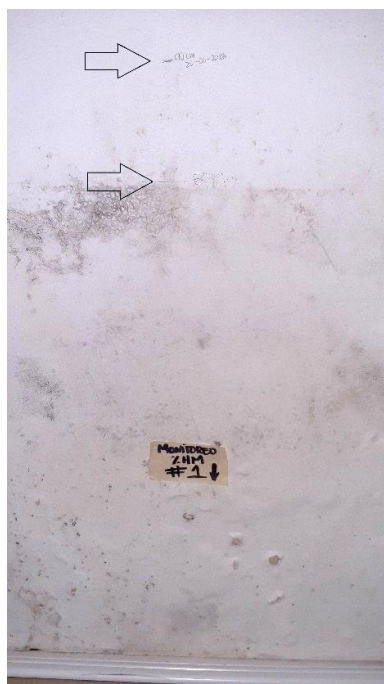
95

En la reserva Vásquez los indicadores de humedad en el muro norte aumentaron 10 centímetros desde el seguimiento realizado el 27 de marzo en donde los indicadores alcanzaban los 80 cm, por este motivo se deja registro de los halos de humedad e indicadores de biodeterioro registrados durante la visita.

Imagen: detalle del aumento de los indicadores de deterioro y algunos halos tenues de humedad.

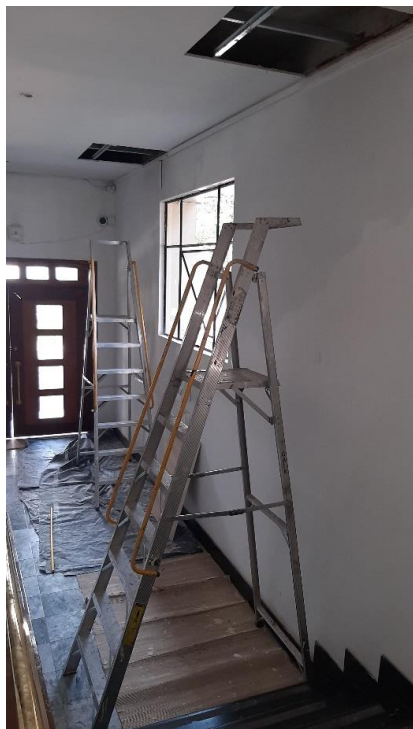
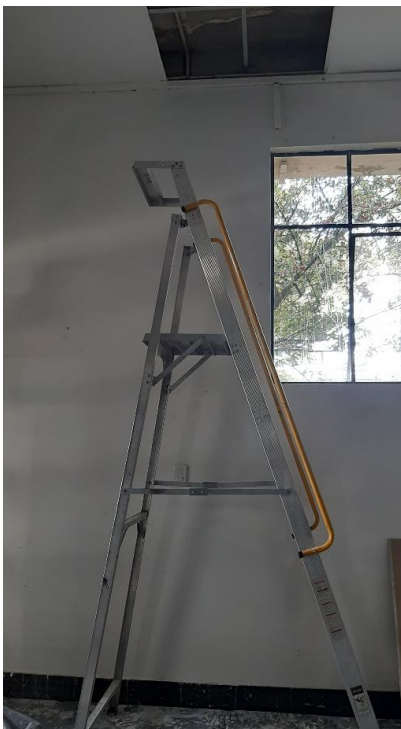
Imagen: proceso de finalización del mantenimiento del muro occidental del mosaico.

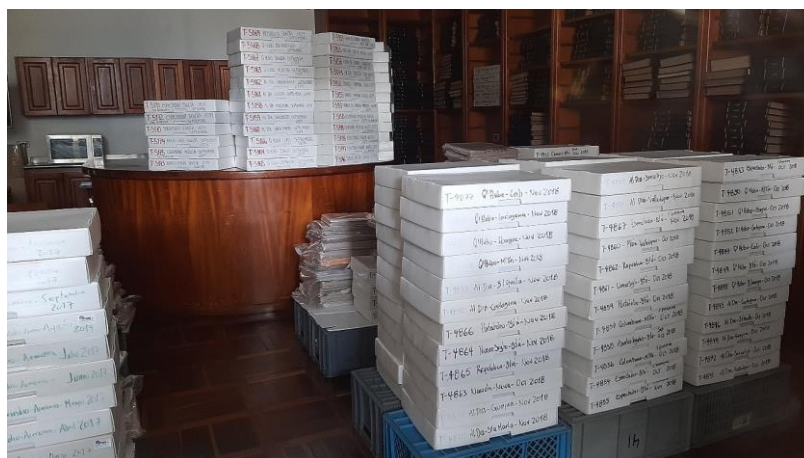
99

Las prensas ubicadas en el mosaico fueron ubicadas sobre canastas y material que separa del piso al material.

Imagen: estado en el que se encuentra el mosaico en el momento de la visita.
