REPORTE DE GESTIÓN DE CONSERVACIÓN A LAS COLECCIONES Y ESPACIOS DEL EDIFICIO DE LA BIBLIOTECA NACIONAL DE COLOMBIA DURANTE 2023

GRUPO DE CONSERVACIÓN

2023

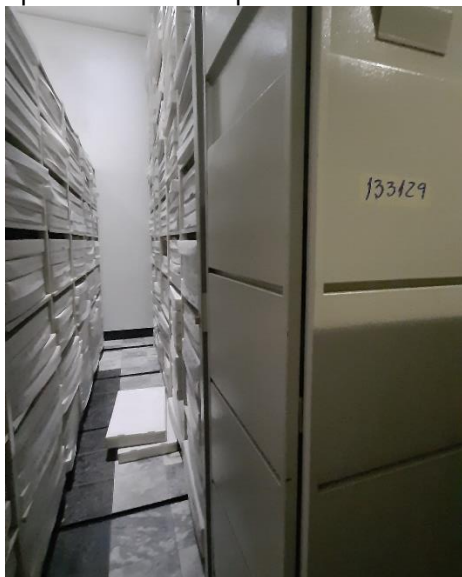
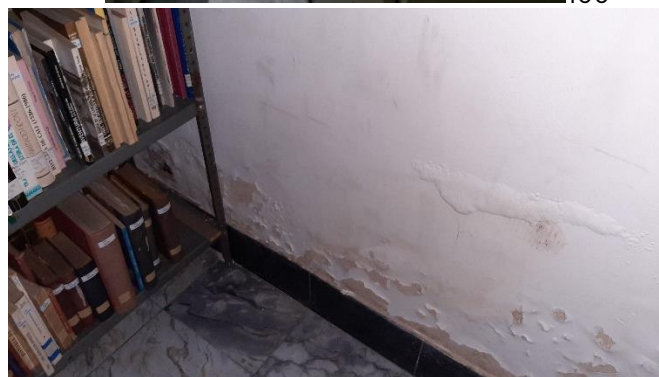
En el depósito/galería Gregorio Vásquez se evidencian varias cajas ubicadas de forma inadecuada en el suelo de la reserva y ubicadas frente a la estantería PU-1220. Por otra parte, se siguen evidenciando puntos de humedad y crecimiento de microorganismos en las paredes del depósito.

Imagen: estantería rodante del depósito Vásquez con ubicación inadecuada de cajas y humedad en muro norte.

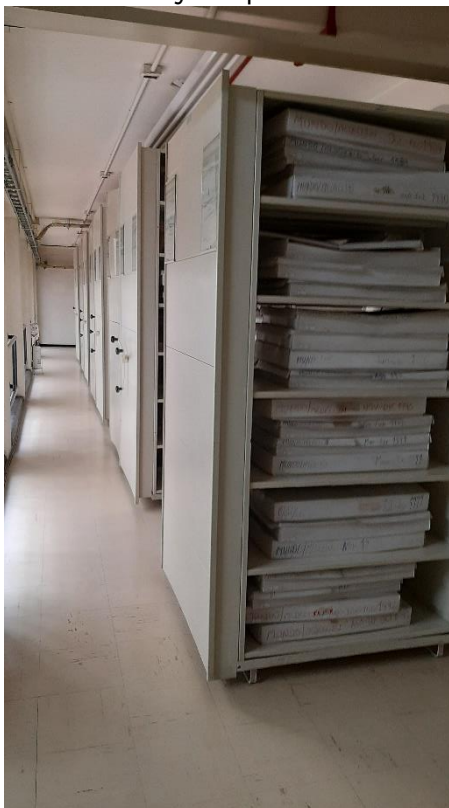
105

Imágenes 104 y 105: fotografías generales del mezanine.

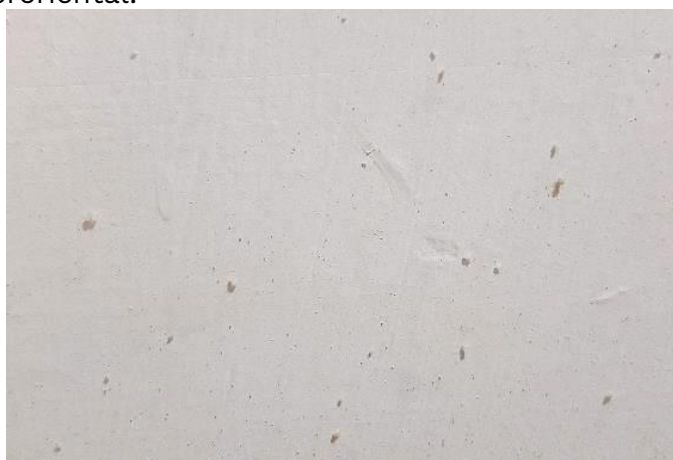
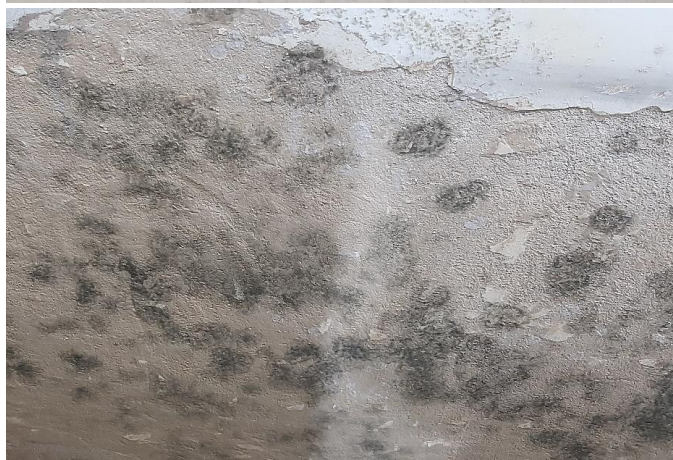
Durante el recorrido por reserva hemerográfica de prensa se identifica crecimiento de microorganismos e insectos en la pared oriental (pared de seguimiento). Sin embargo, ya no se evidencia encharcamiento o empozamiento de agua en el piso ni en la zona nororiental.

Fotografía 107: presencia de insectos en el muro oriental; fotografía 108: indicadores de microorganismos en el muro oriental.

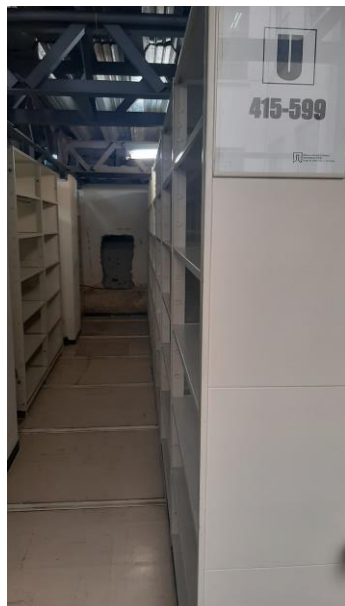
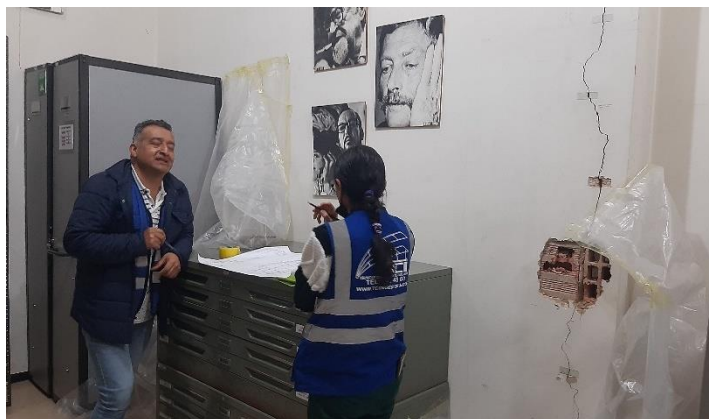
Noviembre 21: La visita realizada el 21 de noviembre corresponde con el seguimiento realizado a la consultoría No.4263 de 2023 realizada en sótano

hemerográfico (prensa) y particularmente en la grieta de microfilm (muro sur) la interventoría para este proceso será la No. 4296 de 2023.

Imagen: acompañamiento a zonas de prospección mural (fotografía 110: entre estantería U415-599 y 111: en el muro sur de la reserva microfilm).

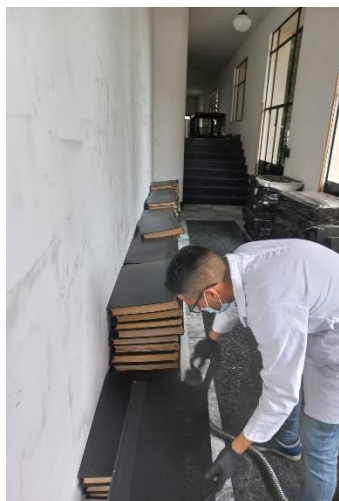
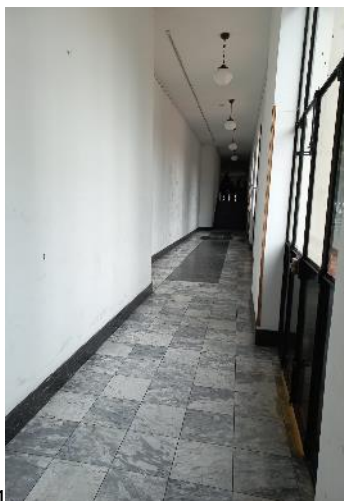
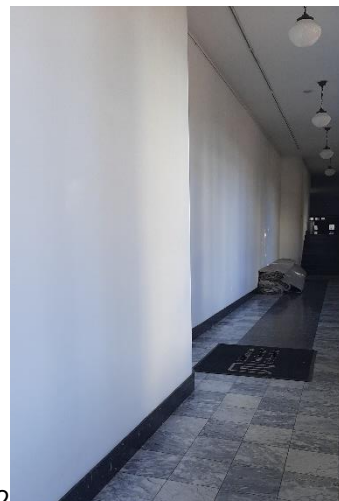
Noviembre 30: Durante la vista técnica se evidencia el proceso de limpieza de las colecciones ubicadas en los corredores del sótano (colección signatura U) ubicadas frente a puerta 5 –únicamente-; esto porque esa colección será reubicada en las estanterías dentro de la reserva hemerográfica y además se piensa pintar la pared oriental del corredor. Sin embargo, vale la pena realizar proceso de desempolvo de las colecciones ubicadas en las zonas junto a las escaleras y corredores del sótano.

Imágenes: proceso de aspirado (111), imágenes antes de la pintura de las paredes del corredor (112) e imagen después (113).

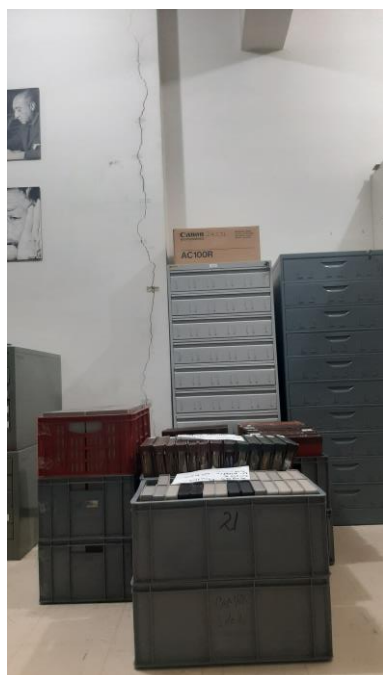
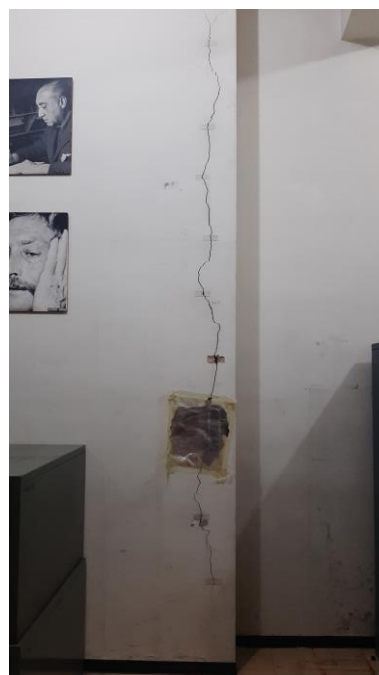
Finalmente, vale la pena nombrar que se reubicaron las colecciones de Rojas Pinilla hacia el muro norte de la reserva, debido a que el equipo de consultoría tuvo que trabajar en el muro sur (hacer prospecciones).

Imagen 115: fotografía de la reserva de Microfilm capturada durante el mes de octubre.
Imagen 116: reubicación de la colección Rojas Pinilla junto al muro norte de la reserva.

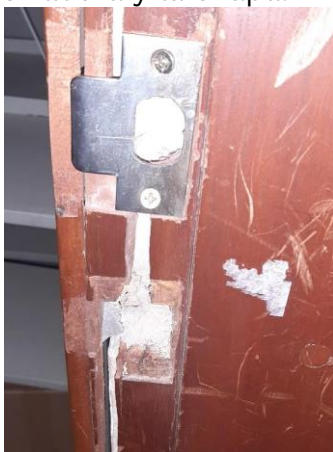
118

Ahora bien, en la reserva hemerográfica (prensa) se identifican insectos y microorganismos en el muro oriental asociados a la capilaridad de los muros y humedad en el piso; para cerrar se evidencia que en puerta garaje el agua ingresa hasta la puerta del depósito de material en tránsito, y que la puerta de ingreso de esta reserva se encuentra deteriorada (no cierra) debido al desprendimiento del marco y el deterioro de la cerradura y la chapa.

Imagen 118: Deterioro de la puerta de material en tránsito

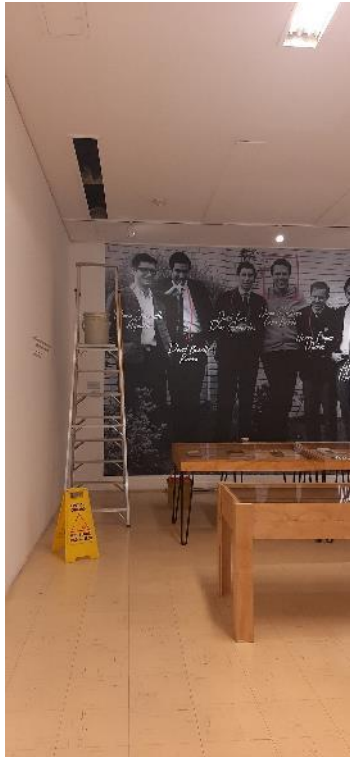
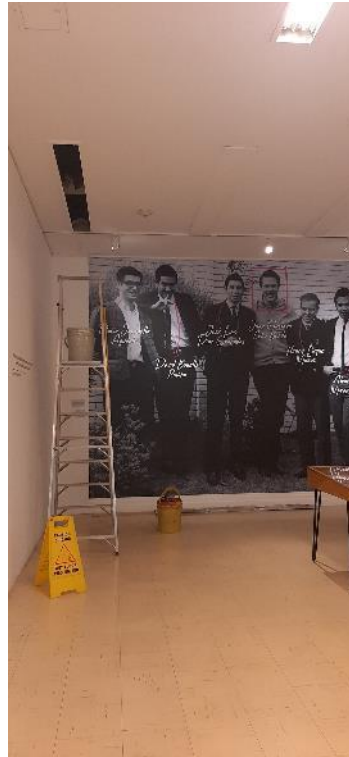
Angélica Márquez del equipo de gestión Administrativa, reporta una filtración en la sala del primer piso donde se encuentra actualmente la exposición de Juan Gustavo Cobo. Se evidencian varias coteras provenientes del techo a través de una iluminación y por ello se suspende el servicio y se retira la lámpara.

Imágenes 120-121: Se evidencia cómo se retira la lámpara del techo y adicionalmente se corren las vitrinas de forma preventiva.

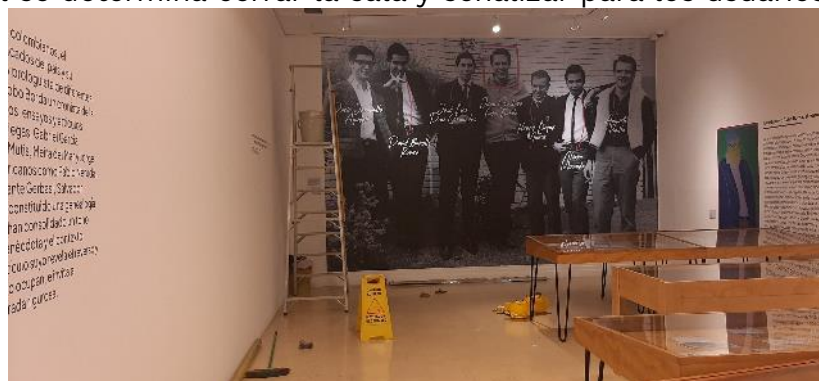
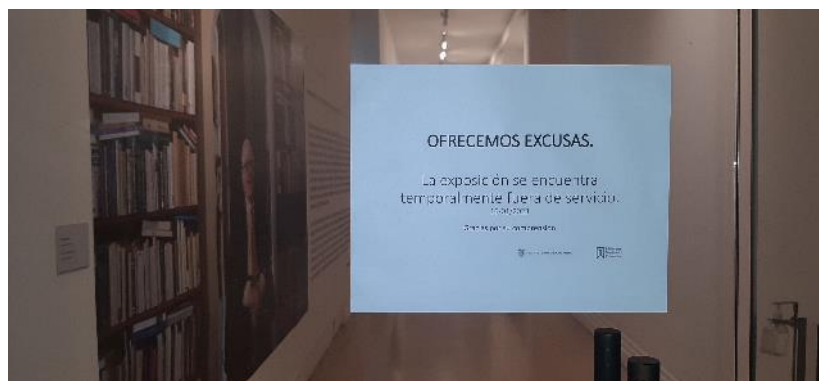
Se evidencia que los procesos de mantenimiento toman más tiempo al estimado debido a que los insumos para hacer la reparación como los tubos del sistema hidráulico, entre otros, deben ser enviados desde el Ministerio de Cultura. Razón por la cual se determina cerrar la sala y señalizar para los usuarios.

Imágenes 122-123: Foto documentación de la sala de exposiciones durante el tiempo en que fueron pospuestos los mantenimientos y se hace señalización del cierre de la sala.

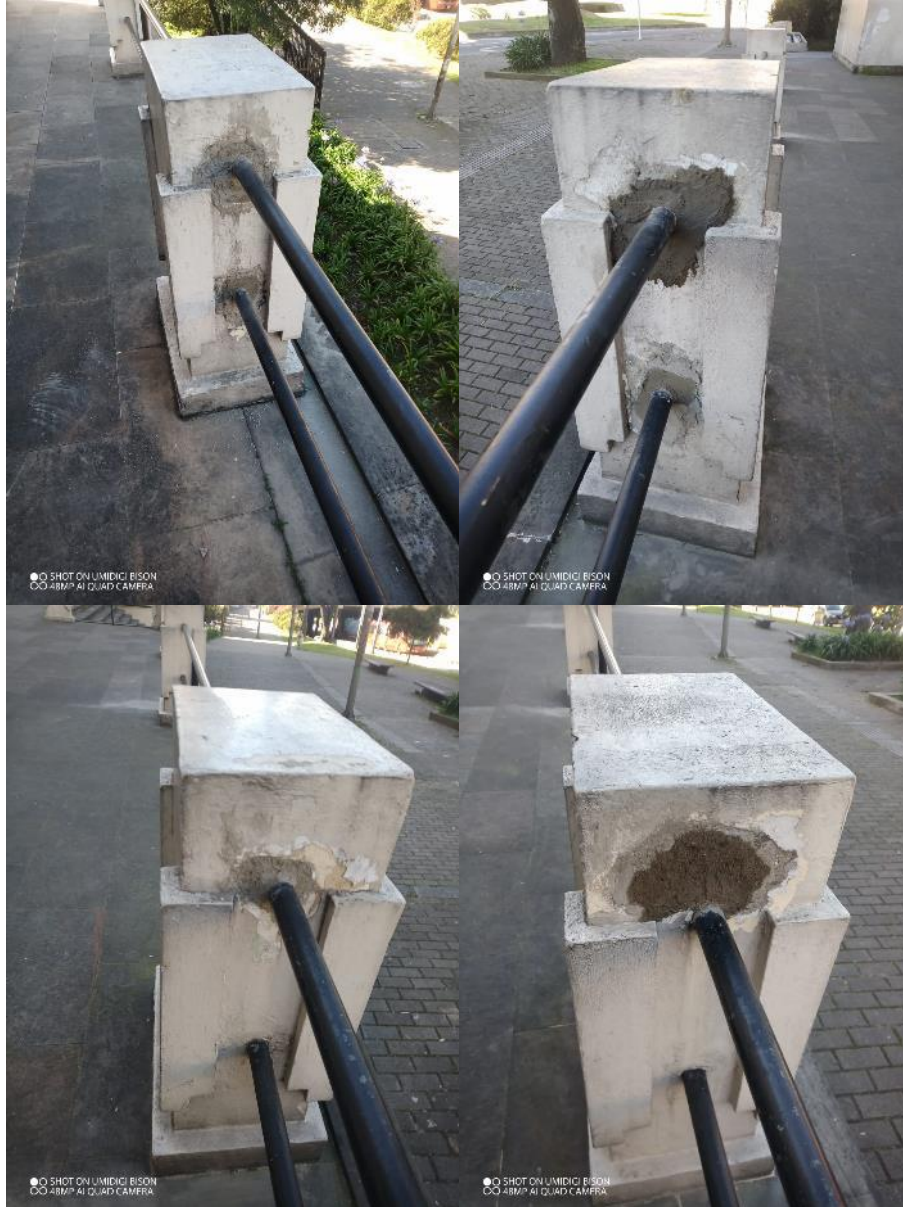
Se realiza seguimiento al proceso de fijado de las barandas ubicadas en el exterior de la biblioteca y que dan hacia la calle 26 del edificio. Aunque quedan sin ser resanadas o pintadas quedan fijadas a la estructura mediante cemento.

Imágenes126-129: proceso de fijado de las barandas del exterior (fachada norte) del edificio.

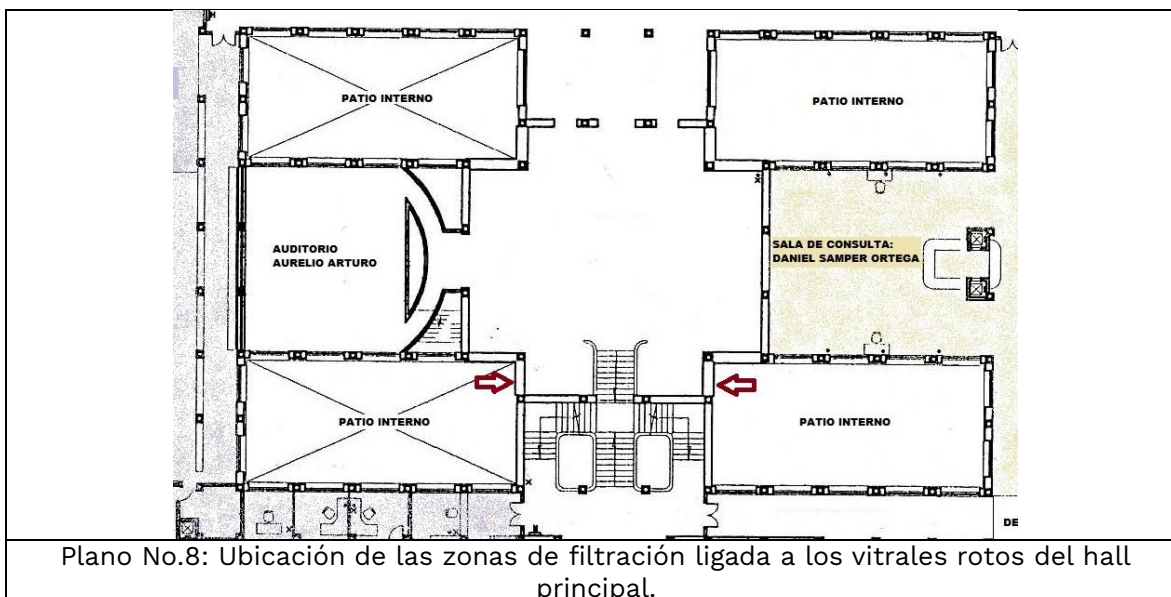
Por otra parte, en el Hall central de la BNC se evidencian zonas con filtración de agua como consecuencia de dos vitrales rotos.

Ambos vitrales se encuentran en la zona sur del hall, uno a la altura del segundo piso al costado oriental y el siguiente a la altura del tercer piso, al costado occidental. Ambos facilitan la entrada de aguas lluvias, por lo cual se generan aposamientos y charcos por las rutas de ingreso.

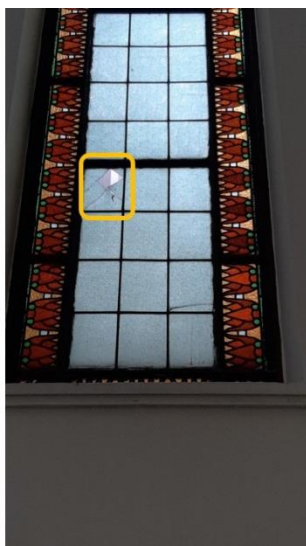
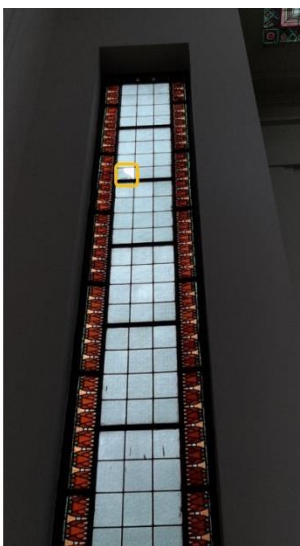
Imágenes141-142: ubicación de los vitrales rotos

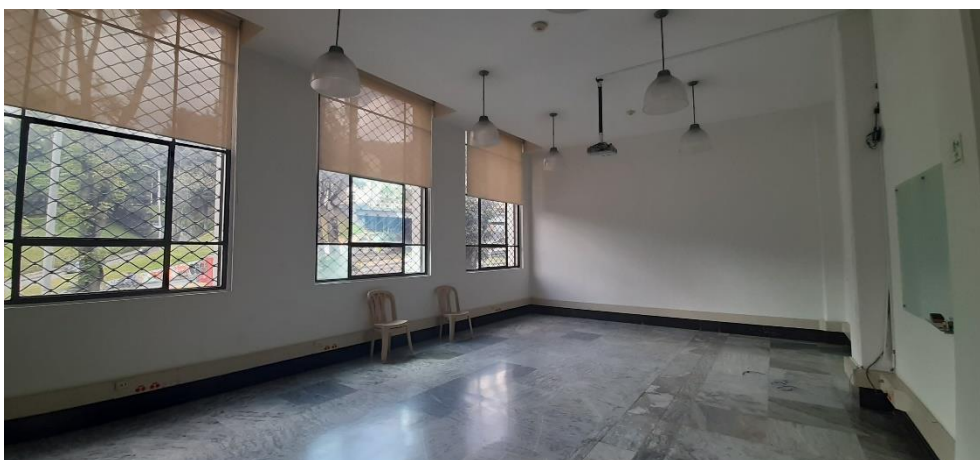
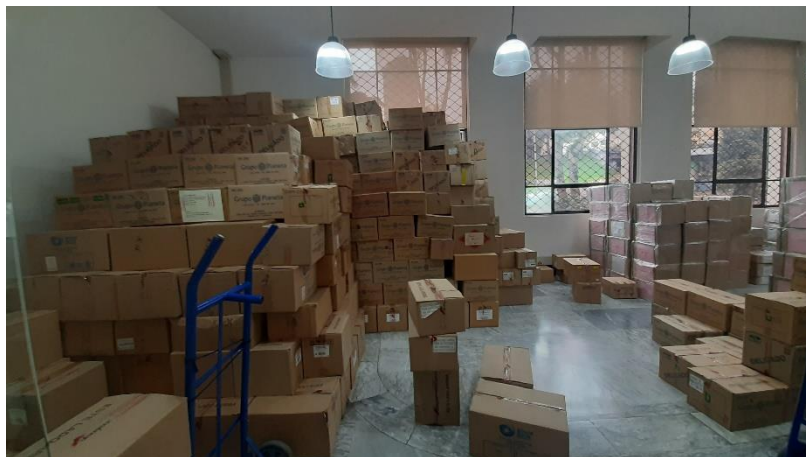
Adicionalmente, en la oficina de Desarrollo de Colecciones se evidencia que algunas personas del equipo no hacen uso de los EPP y que otras, realizan con apoyo de servicios generales limpieza y desempolvo de colecciones adquiridas recientemente (27 cajas). Por otra parte, en el Hall principal se presenta una nueva exposición que no presenta novedad, y la sala Jorge Isaacs paso de estar vacía y habilitada para usuarios a estar llena de cajas reubicadas de sótano, con el propósito de hacer espacio para reubicar la prensa que debió ser reubicada.

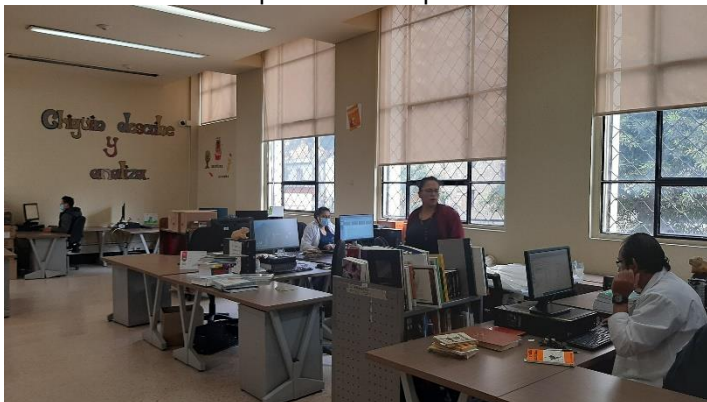
151

Por otra parte, en el área de Desarrollo de colecciones no se evidencia un cambio significativo en la zona de seguimiento (área occidental) por riesgo de inundación, aunque se evidencia la necesidad de reforzar las prácticas de cuidados personales y uso correcto de elementos de protección personal.

Imagen 151: falta de elementos de protección personal por parte del equipo de Desarrollo de colecciones.

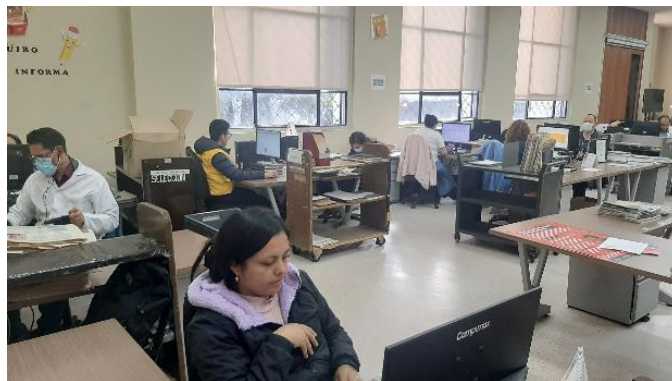
158

Octubre 10: Durante la visita técnica realizada, se evidencia que varias personas del grupo de Colecciones y Servicios no porta elementos de protección personal, como batas y tapabocas, aunque realiza manipulación continua de libros.

Imágenes 158: imagen general Desarrollo de Colecciones y personal sin elementos de protección personal (EPP).

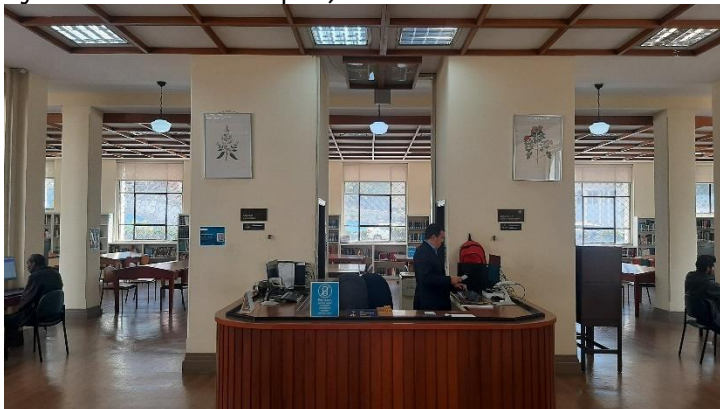
161

Noviembre 30: en el recorrido realizado con el fin de hacer la evaluación mensual (correspondiente a la visita técnica), se identificó que, en las áreas del primer piso, la mayoría de las personas que trabajan en oficinas no usan elementos de protección personal, incluso si están en contacto con libros o usuarios (Desarrollo de colecciones y Sala Daniel Samper).

Imagen 161: personal sin uso de EPP y tipo de iluminación fluorescente en la sala de consulta.

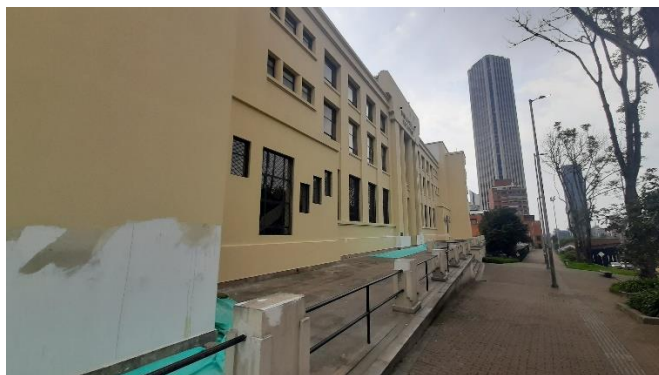
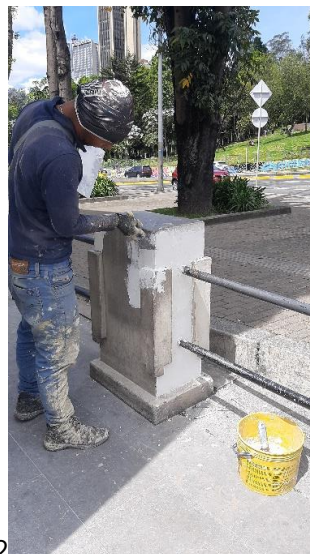
Por otra parte, se registra el proceso de mantenimiento de la fachada del edificio, especialmente los de las barandas ubicadas en la cara norte del edificio y los resanes y pintura realizados.

Imágenes 162-163: procedimientos de resane y mantenimiento a la fachada y barandas (calle 26).

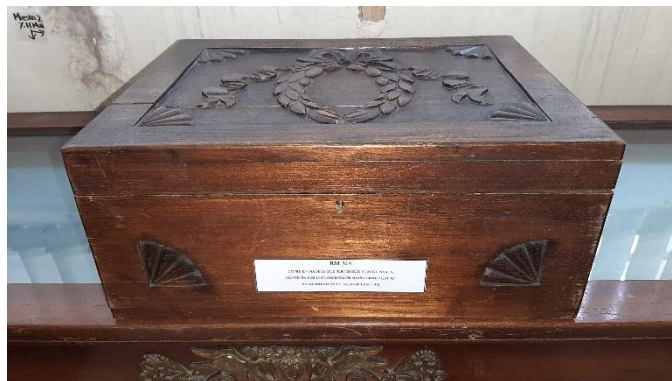
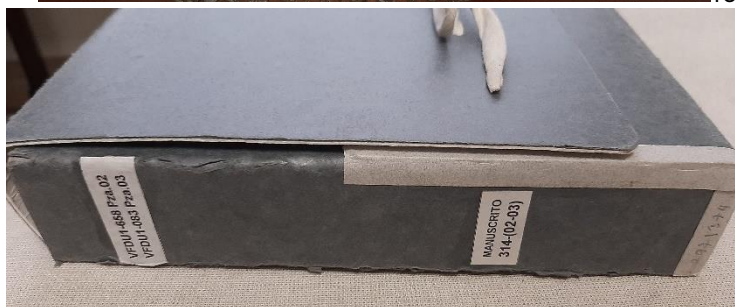
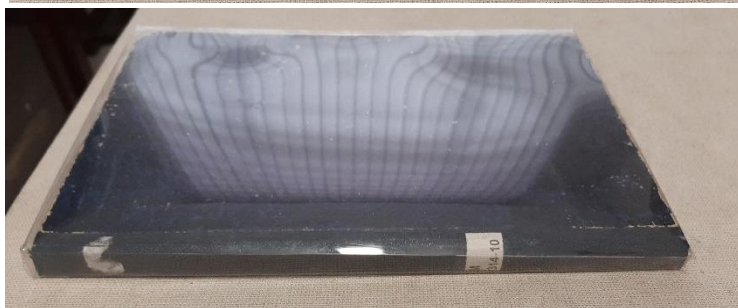
Si embargo, en la sala de seguridad se evidencian algunos bienes fuera de las estanterías y sobre algunas vitrinas y unidades de almacenamiento, más específicamente los manuscritos RM 0314-10, Manuscrito 314- (02-03) y RM 314 (cofre de madera).

Imágenes166-168: ubicación de los bienes sobre vitrinas y unidades de almacenamiento

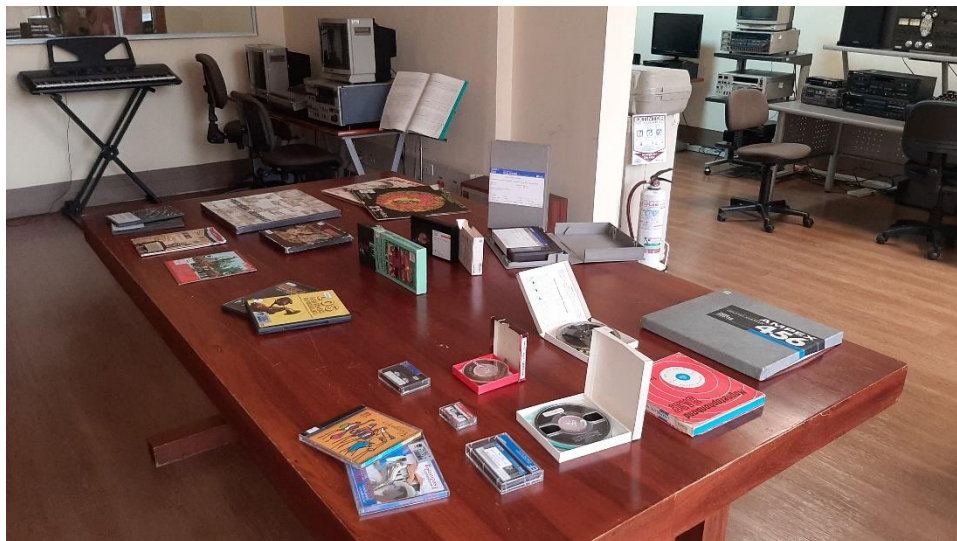
Al realizar el recorrido por las salas de consulta, exposición y depósitos del segundo piso, se evidencia que todos los espacios se encuentran en muy buen estado de mantenimiento y que las colecciones están en buen estado de conservación. Sin embargo, en el depósito de preservación se observa polvo en los entrepaños de las estanterías y en la sala de equipos del CDM se observan algunos bienes sobre la mesa de consulta que corresponden a bienes sacados para actividades culturales.

Imagen 172. Equipos del CDM, mesa de consulta.

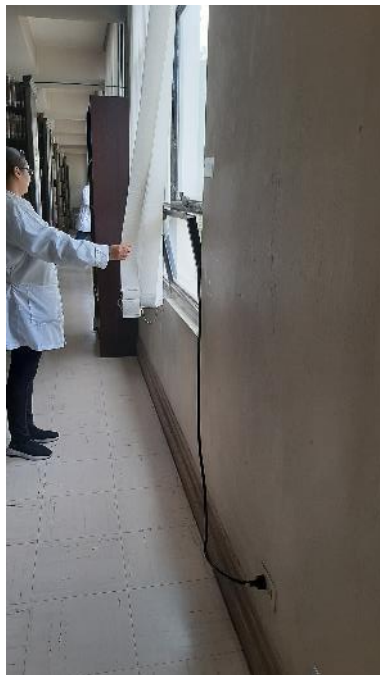
174

Imagen 174: ventana abierta del depósito del fondo antiguo mediante la cual está conectada la hidrolavadora, para limpieza de pisos exteriores.

Sin embargo, se recomienda que durante el lavado de los pisos exteriores no se dejen las ventanas del depósito abiertas, pues se puede generar filtración de aguas lluvias, ingreso de insectos y deterioros por cambios o fluctuaciones de humedad y temperatura en el depósito.

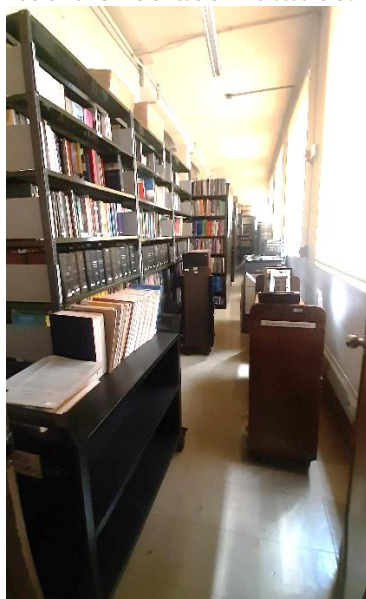
178

Las colecciones ubicadas en la reserva del CDM, Microfilm-seriadas, audiovisual del CDM, Fondo Antiguo y Sala de Seguridad del Fondo Antiguo se encuentran en buen estado de conservación, además no se evidencia (en el momento de la visita) ningún indicador de riesgo o agente de deterioro presente. Sin embargo, en la reserva de preservación se identificó gran cantidad de material ubicado en canastas y carritos bibliográficos, lo que además de desorden, puede desencadenar deterioro en los bienes acumulados.

Imagen 178: acumulación de carritos bibliográficos con material en el pasillo del depósito de preservación.

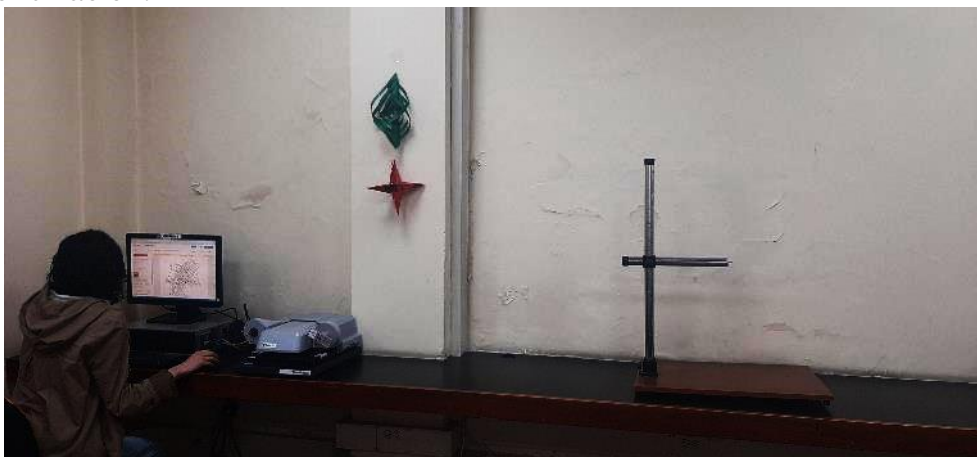
Sin embargo, en la sala de Hemeroteca se sigue identificando un indicador de humedad presente en el muro suroccidental detrás de los lectores de microfilmación.

Imagen 179: Estado de conservación de la pared suroccidental de la Sala de consulta hemeroteca.

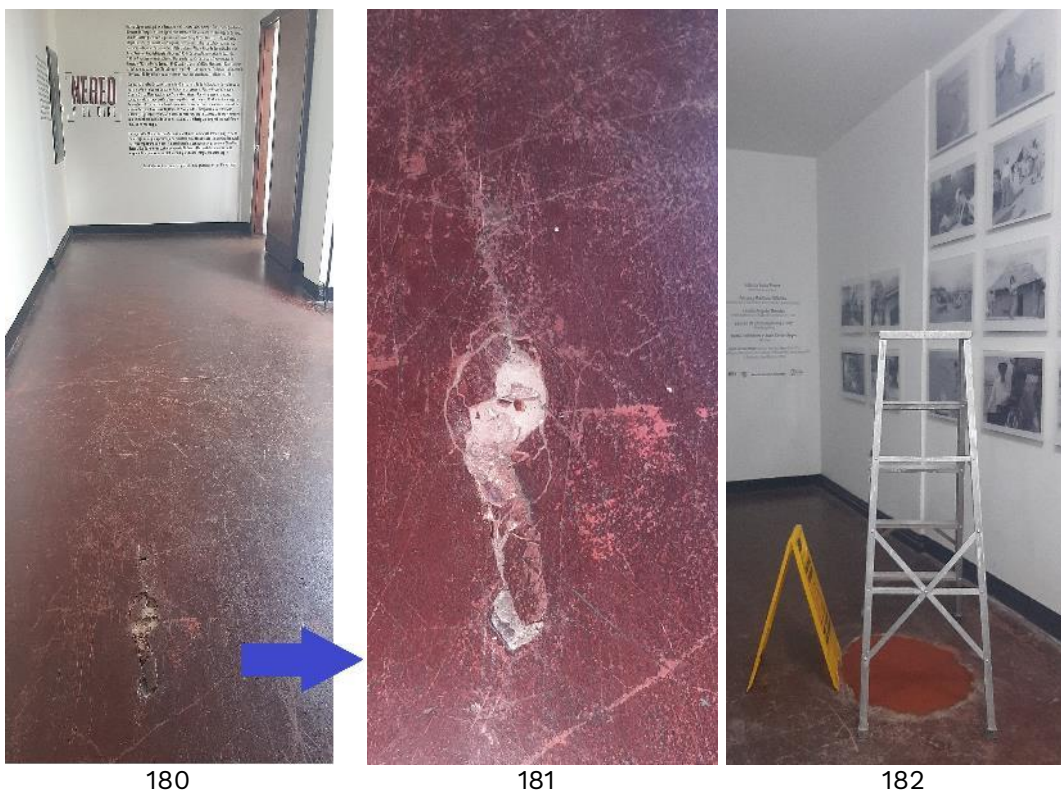
Desde el 20 de diciembre de 2022, el piso del descanso del tercer piso tuvo reparaciones con el fin de quedar más apto para la visita de usuarios, adicionalmente agregaron sistema de iluminación de rieles y algunos resanes al muro sur. Se deja registrado en el Plan de conservación preventiva (0_2023_1plan_cnos_prev.xlsx), de acuerdo con los parámetros empleados de PHVA en la fila 245.

180 181 182
Imágenes: 180.Fotografía general, 181. Detalle del estado de conservación y 182. Foto final del piso del descanso del tercer piso.

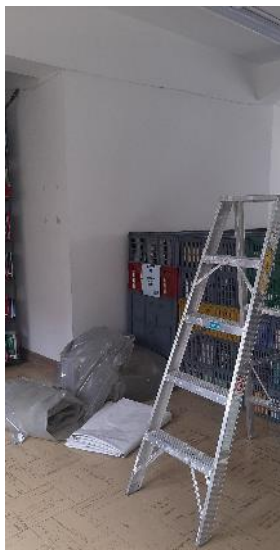
Imagen 187: ubicación inadecuada de implementos para realizar mantenimientos

Al respecto, vale la pena dejar organizados los elementos de trabajo después de realizar mantenimientos o movimientos, esto para garantizar el buen uso de los espacios, y mantenerlos organizados, en especial de objetos ajenos a las reservas (escaleras y plásticos).

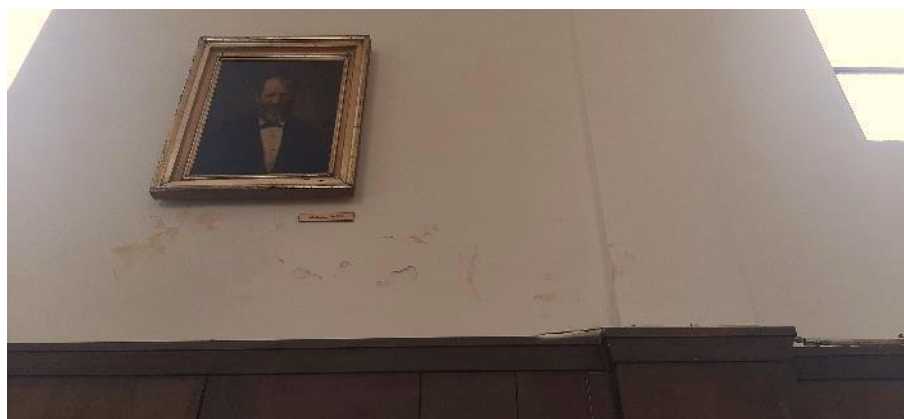
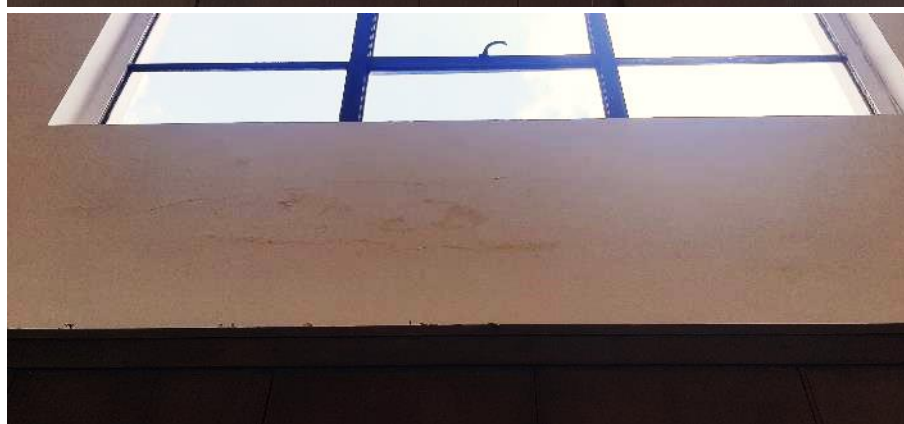
Por otra parte, en las áreas administrativas y de dirección del tercer piso se evidencian resto de comida en las oficinas, por lo cual, es necesario reforzar la información sobre el consumo de alimentos en áreas ajenas a las destinadas para este tipo de actividad como cafeterías y áreas al aire libre. Finalmente, se evidencian halos de humedad en el muro oriental de la dirección, que posiblemente están relacionados con filtraciones antiguas o activas.

Imágenes 188-189: filtraciones presentes en la pared oriental de dirección

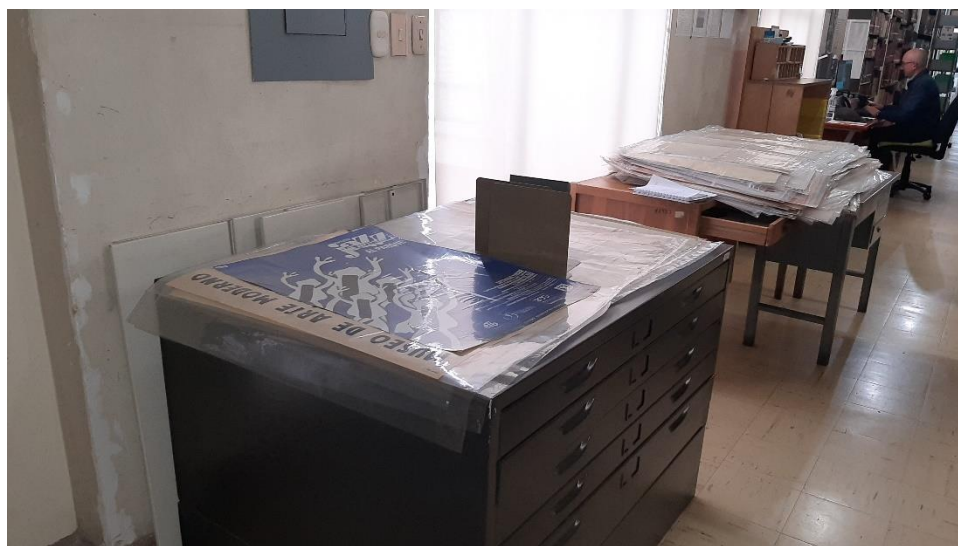
Se evidencia un uso inadecuado de la superficie de las planotecas, pues no deben ser empleadas como "entrepaños" para depósito, sin embargo, estas áreas son adaptadas para este tipo de actividades porque la biblioteca no cuenta ni con espacios, ni con planotecas que permitan un depósito adecuado del material.

Imagen 190. Mesas y planotecas del depósito bibliográfico adaptadas para ubicar bienes de gran formato.

Es esta medida se recomienda garantizar la ubicación de afiches y planos en zonas pensadas o adquiridas para esta actividad y que no pongan en riesgo los soportes a consecuencia de una manipulación o depósitos inadecuados, como en este caso que están ubicados sobre mesas o superficies, ni mucho menos apilamiento de estos en estos lugares.

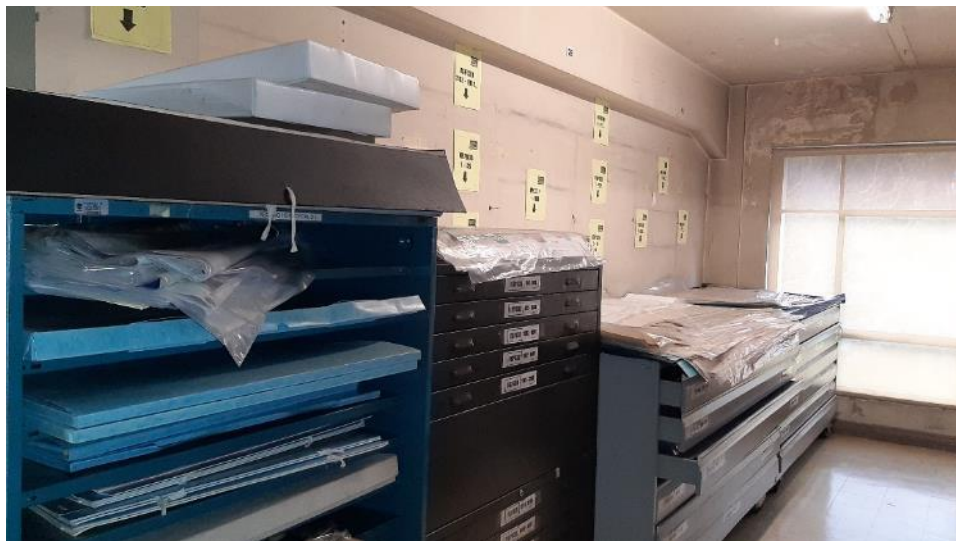
191

Finalmente, en el depósito de audiovisuales se evidencia que el mobiliario ubicado para guardar planos y mapas ya no puede cerrar bien debido al mismo fenómeno evidenciado en bibliográfico, exceso de colecciones y muy pocas o ninguna estantería adecuada para guardarlos.

Imagen 191. Depósito audiovisual de la reserva bibliográfica, y el apilamiento presente en sus bandejas y superficies.

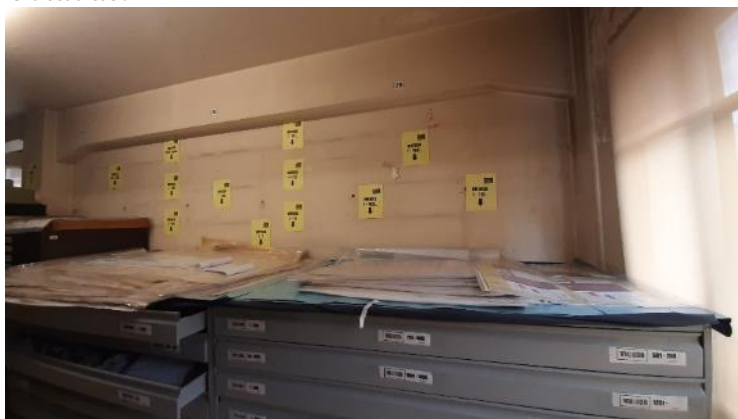
193

No se evidencian indicadores de riesgo o deterioro para la estructura de la BNC, sin embargo, se evidencia que algunas prácticas de almacenamiento derivadas de la “sobrepoblación” de bienes y la falta de espacio en depósito está afectando las colecciones planas como los mapas, pues al no contar con espacio ni en planotecas ni sobre estas, se están empezando a deteriorar en zonas donde bene permanecer dobladas.

Imagen 193: fotografía planoteca deposito bibliográfico

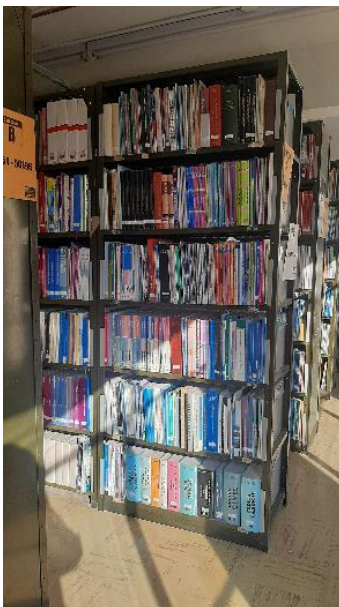
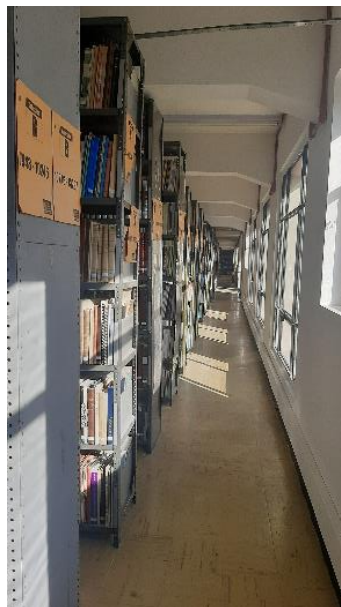
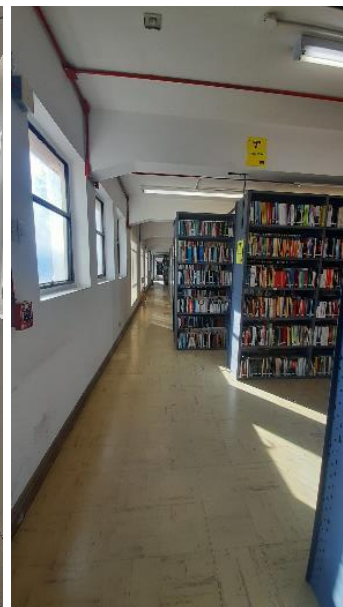
Por otra parte, también se evidencia que, en horas de la tarde, las colecciones ubicadas sobre la calle 24 reciben gran incidencia de luz solar, por lo cual es primordial priorizar las persianas para estos espacios.

Imágenes 201-203: incidencia de luz natural (UV e infrarrojos) sobre la colección B en horas de la tarde (calle 24).

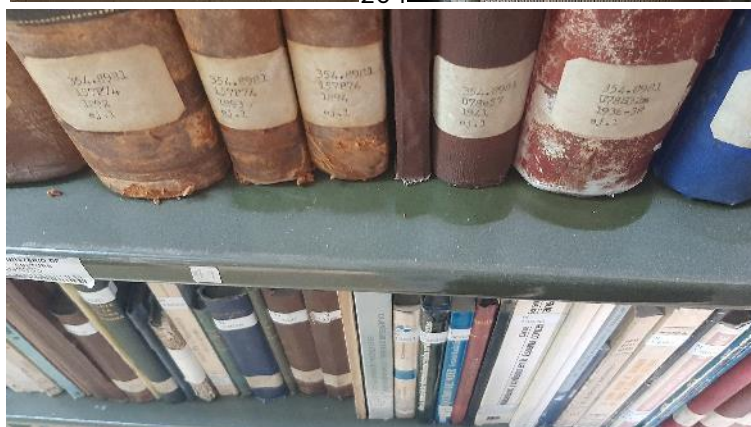
206

Octubre 10: durante la visita técnica se evidencia gran cantidad de polvo y partículas sólidas sobre las estanterías y los libros, en especial los cortes superiores de los libros y los entrepaños inferiores y superiores. Es necesario programar procesos de desempolvo profundo para esta reserva, pues el nivel de material particulado es alto como resultado del lijado de los resanes en las paredes. Finalmente se repintan los guardas escobas y se procura limpiar después de realizar todos los procesos de resane y mantenimiento, para mantener limpia la reserva mientras se empiezan las brigadas de desempolvo.

Imágenes 204-205: procesos de mantenimiento en paredes, techos y guarda escobas de la Reserva Bibliográfica. 206: Detalle de material particulado suspendido y acumulado sobre los libros y en las estanterías de la reserva después del mantenimiento.

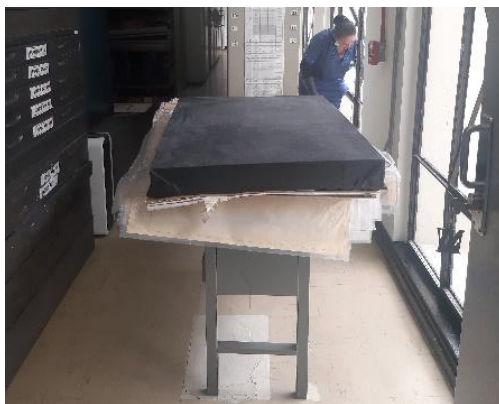
209

Noviembre 30: Durante la visita técnica se evidencian materiales sobredimensionados (planos, mapas y retablos) ubicados en mesas muy pequeñas, en el área de la reserva audiovisual.

Imagen 209: obra plana sobredimensionada sobre superficies pequeñas.

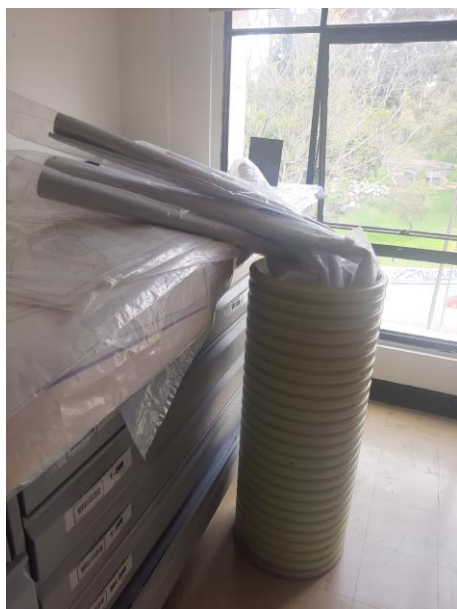
Además, se evidencia gran cantidad de polvo en las estanterías y colección audiovisual de la reserva, esto como consecuencia de las acciones de mantenimiento desarrolladas en este espacio. Por otra parte, se observa que algunos bienes presentan deformación de plano debido a la ubicación que tuvieron durante los arreglos y mantenimiento (imagen 210).

Imágenes: 210 deformación de plano de los bienes de gran formato guardados en rollo. 211. Procesos de limpieza generalizada en los depósitos audiovisual y bibliográfico de la BNC.

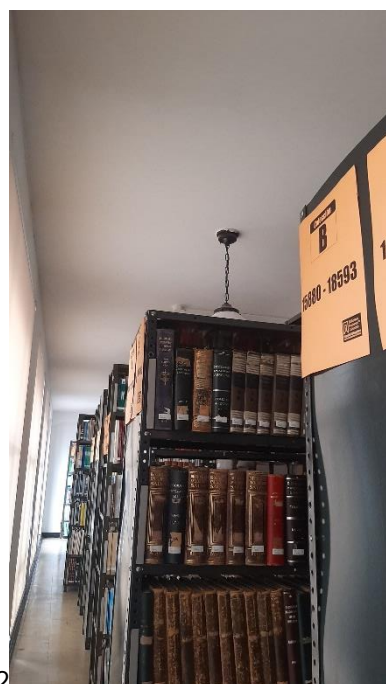
213

Imágenes: 212 fotografía en reserva audiovisual antes del proceso de mantenimiento.
213. Fotografía reserva bibliográfica, después del proceso de mantenimiento a techos y paredes.

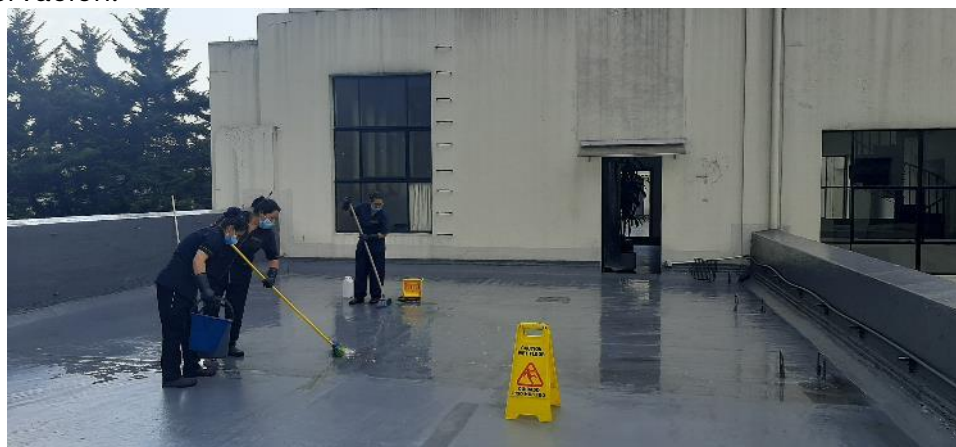
214

Imagen 214: lavado de terraza suroriental.

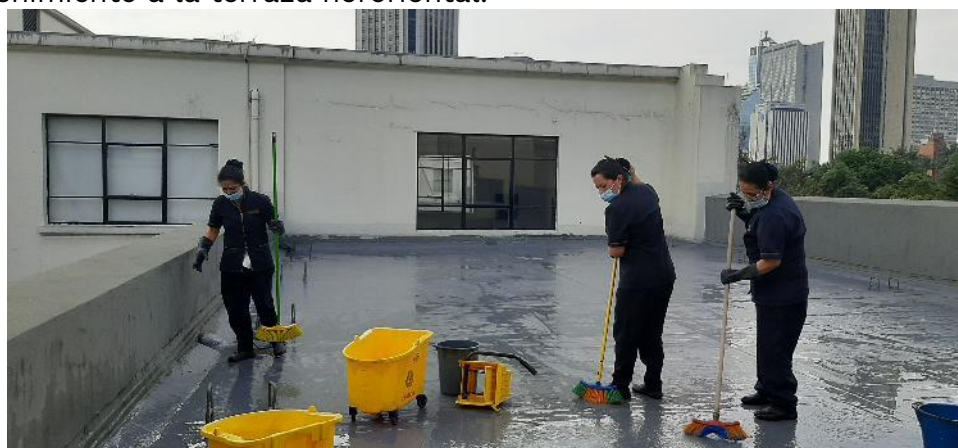
216

Imagen 216: Lavado de terraza nororiental

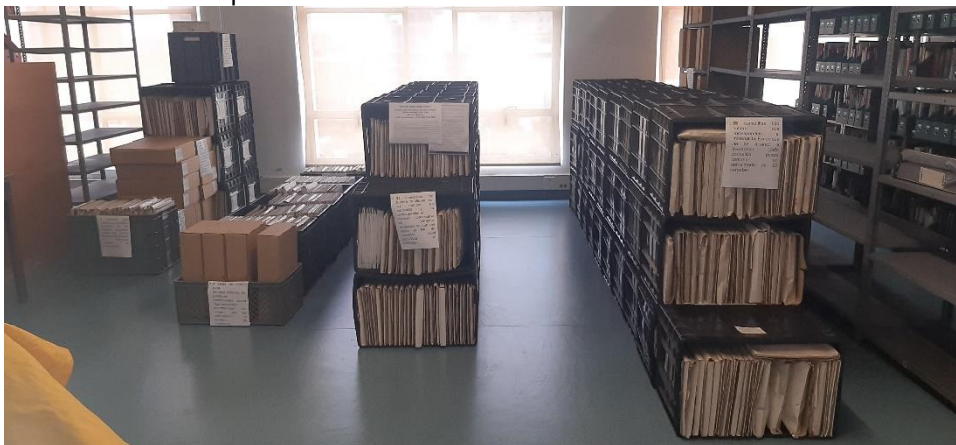
217

En el depósito de revistas, se evidencia buen estado de conservación y mantenimiento de la colección, adicionalmente no se observan agentes de riesgo. Por otra parte, se identifica la reubicación de cajas de la colección de partituras en la zona destinada para crecimiento.

Imagen 217: ubicación colección CDM en el espacio de crecimiento de revistas

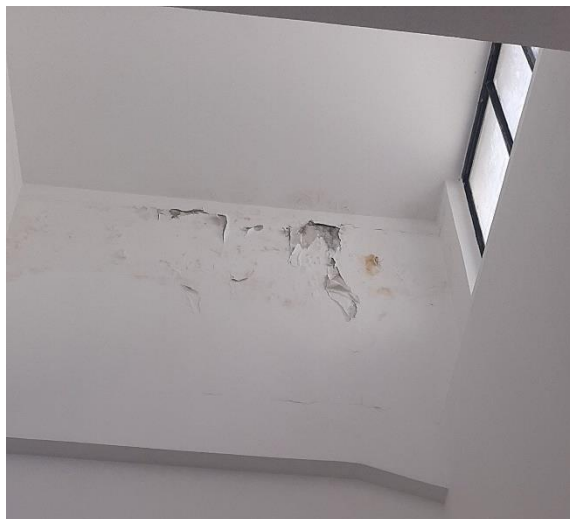
Finalmente, en el área de Conservación no se evidencian agentes riesgo activos para las colecciones o las obras, únicamente se identifican los halos de humedad dejados por procesos de filtración antiguos, que serán reparados próximamente mediante procesos de mantenimiento. Por otra parte, la pared occidental de la cafetería del cuarto piso sigue presentando indicadores de filtración, manchas y halos de humedad, como se muestra a continuación.

Imagen 218: filtración activa cafetería 4to piso, muro occidental.

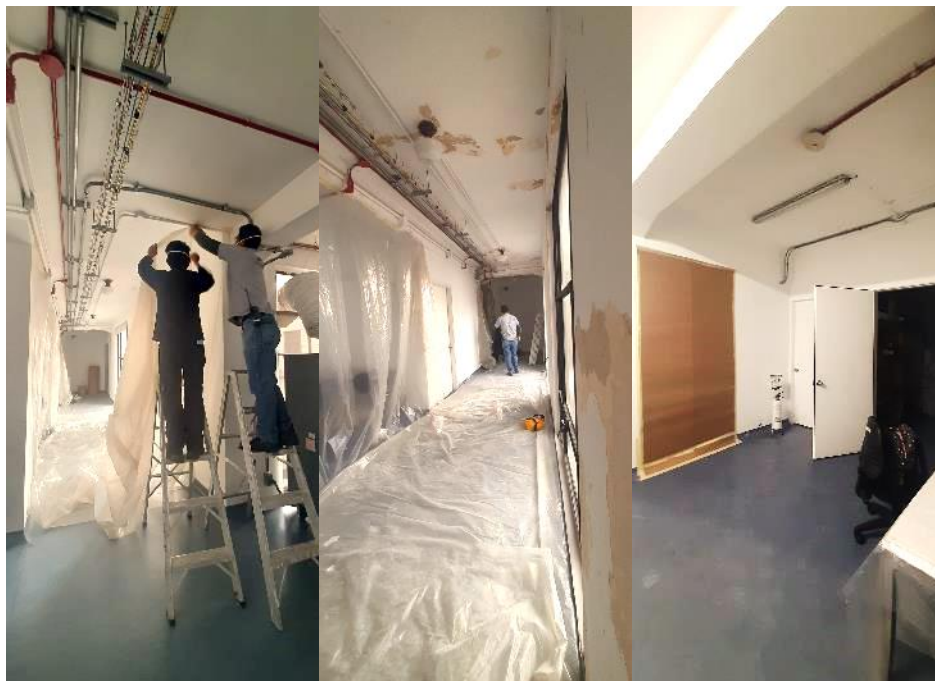
Imágenes 219-221: proceso de mantenimiento en paredes y techos del área de conservación.

Marzo 01: Inician labores de mantenimiento a muros y paredes de conservación. Se inicia el proceso de raspado, resane y repintado de los muros y paredes del área de conservación, para ello los trabajadores de EMINSER, realizan cierre del corredor para evitar que se disperse el polvo producido después de lijar los resanes aplicados en las paredes y techos, adicionalmente, se protege el piso del área mediante plásticos y cartones, finalmente se retiran las persianas para evitar su deterioro.
