REPORTE DE GESTIÓN DE CONSERVACIÓN A LAS COLECCIONES Y ESPACIOS DEL EDIFICIO DE LA BIBLIOTECA NACIONAL DE COLOMBIA DURANTE 2023

GRUPO DE CONSERVACIÓN

2023

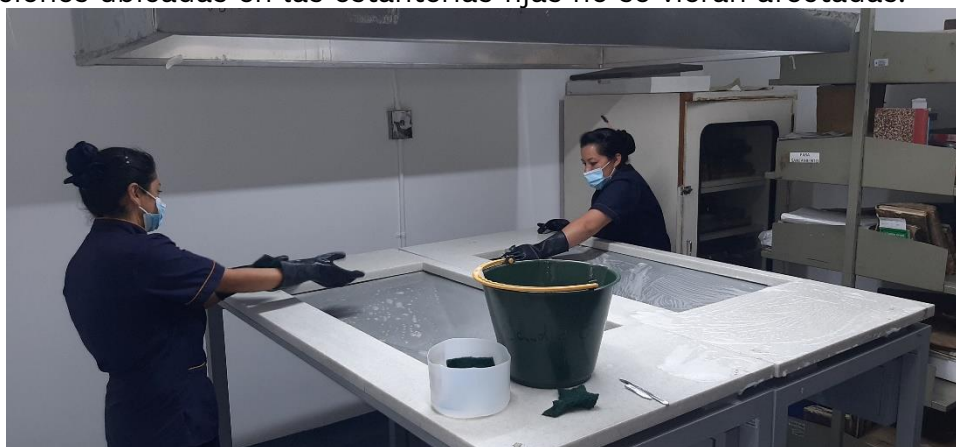
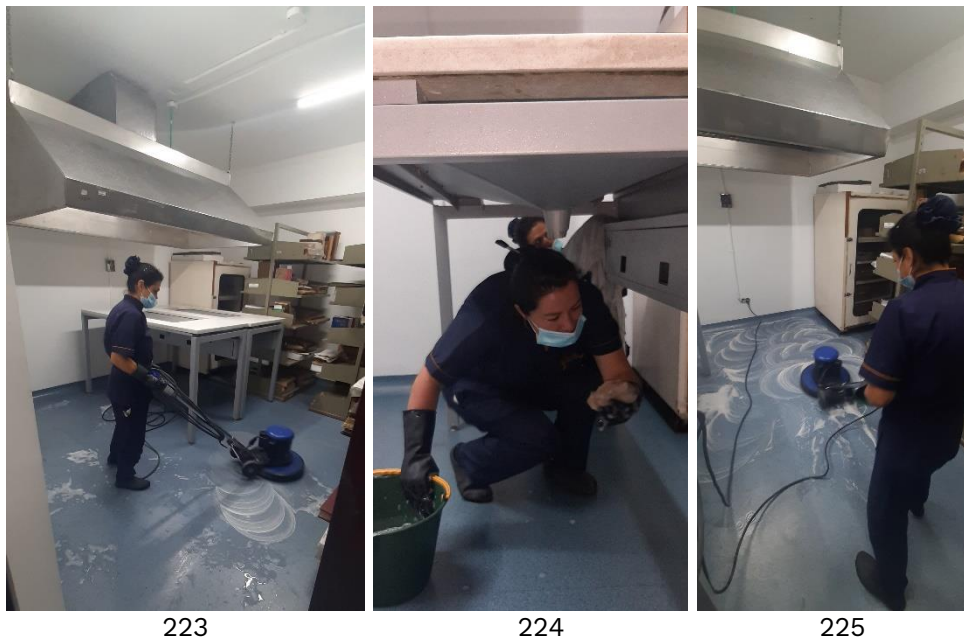
223 224 225
Imágenes 223-225: procesos de mantenimiento y limpieza en el área de laboratorio del grupo de conservación (saneamiento puntual).

Durante la mañana del 10 de marzo se realizó la brigada de limpieza a la mesa de trabajo, pisos y campana de ventilación ubicada dentro del área, cuidando que las colecciones ubicadas en las estanterías fijas no se vieran afectadas.

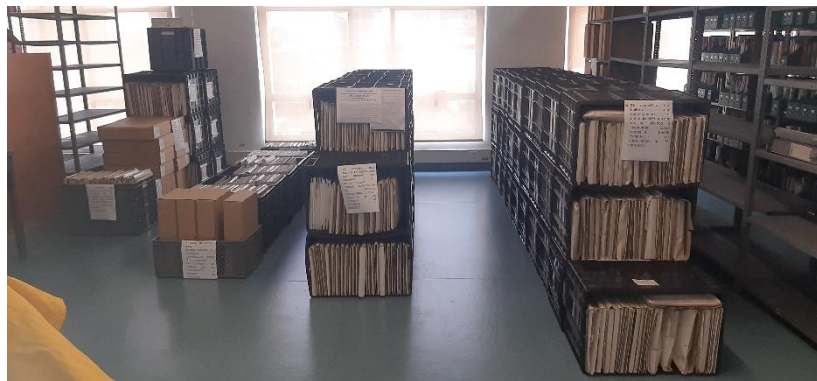
226

Imagen 226: depósito de prensa ubicación del material de CDM en canastillas

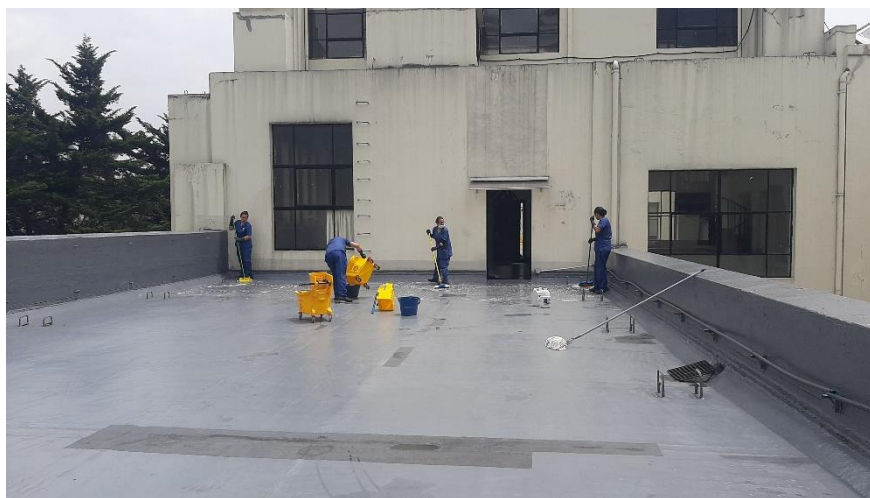
Imagen 228. Mantenimiento de terrazas

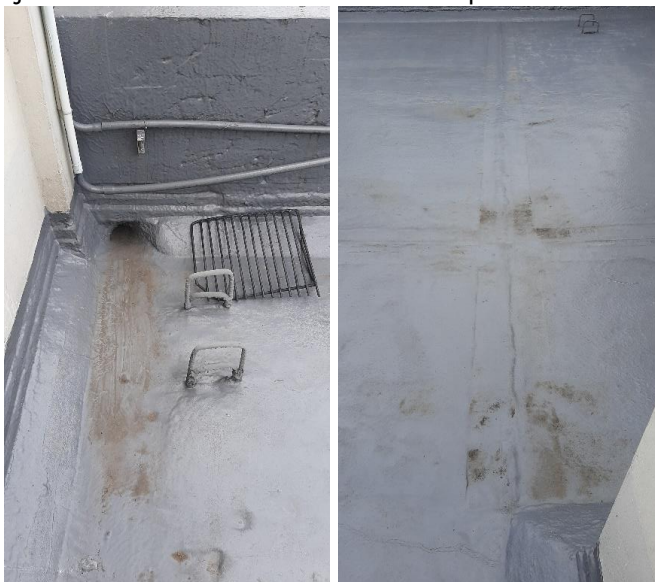
Durante la visita técnica realizada, se evidencia que las terrazas se encuentran en mal estado de mantenimiento, presentan residuos de hojas, concreciones de polvo y algunas de las rejillas están ubicadas en zonas que no corresponden.

Imagen 230-231: estado de mantenimiento de las terrazas de la BNC

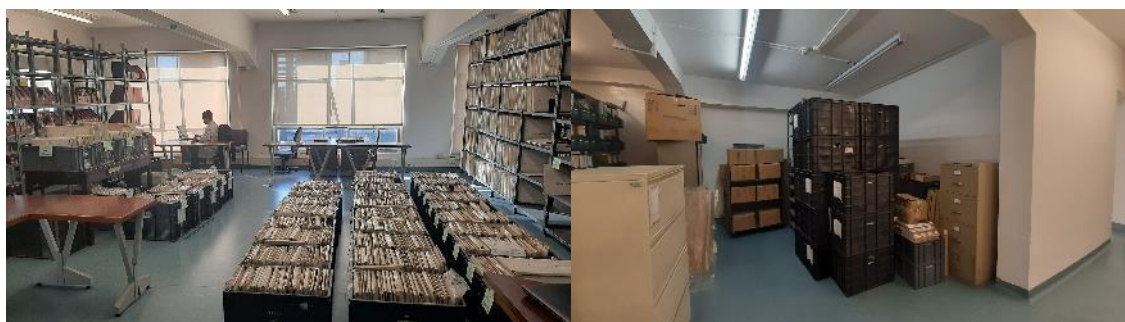
Octubre 10: La reserva hemerográfica de revistas se encuentra en buen estado de conservación y mantenimiento, no se evidencian indicadores de riesgo o de deterioro. Sin embargo, se sugiere realizar seguimiento a las condiciones medioambientales, teniendo en cuenta la cantidad de personas que ingresarán a realizar procesos de catalogación, identificación y movimiento de bienes en esta área tan reducida y con esta colección que presenta indicadores de biodeterioro.

Imágenes 240-241: fotografías generales de la reserva hemerográfica

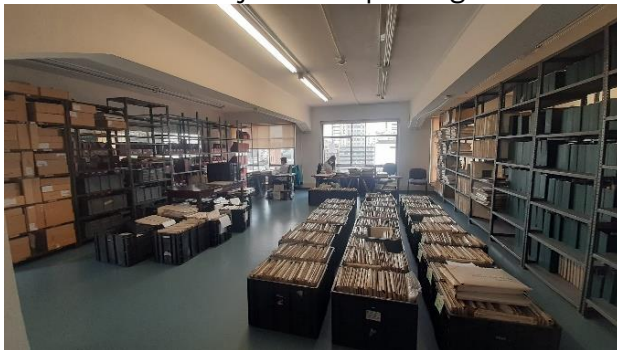
242

Noviembre 30: en la reserva hemerográfica del cuarto piso no se observan indicadores de deterioro activos, sin embargo, se evidencia gran cantidad de material proveniente del CDM que se encuentra con indicadores de polvo y biodeterioro, por estos motivos vale la pena prestar una hidroaspiradora al área para que se pueda hacer un trabajo de limpieza general a la colección.

Imágenes 242: proceso de limpieza del material musical (partituras y colección del CDM)

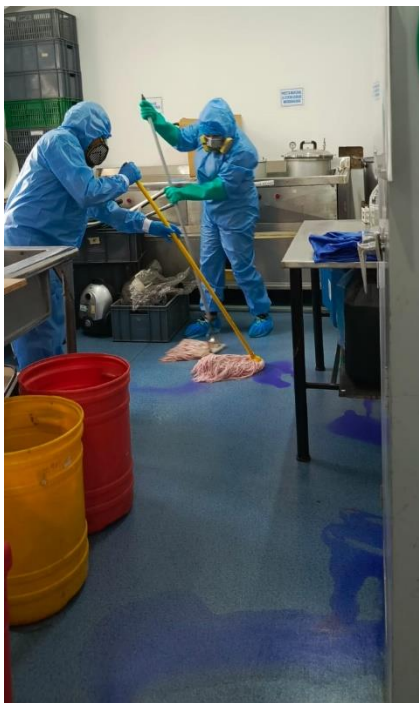
244

Sin embargo, en el área de conservación, más específicamente en el laboratorio se identificó una filtración de residuos químicos que fue solucionada por integrantes del equipo. Por este motivo se requiere realizar un proceso preventivo en el manejo y recolección de residuos.

Imagen 244: proceso de recolección de residuos químicos en el laboratorio de ciencias.

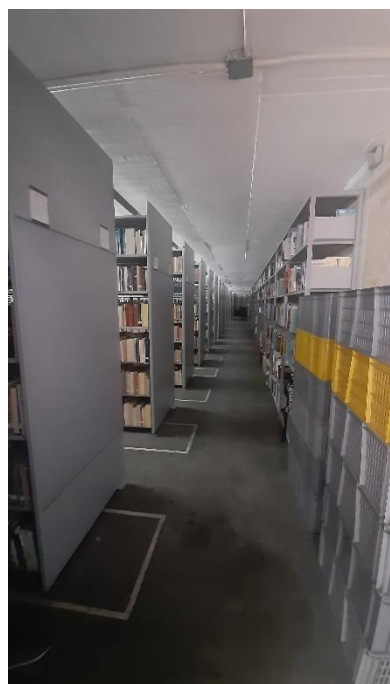
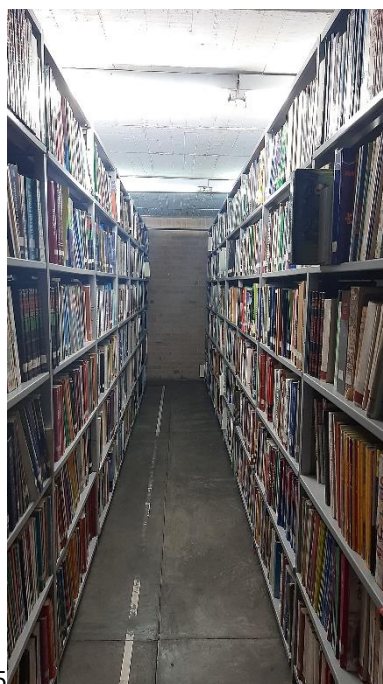
PRIMER VISITA TÉCNICA: realizada el 12 de mayo de 2023, en el depósito del AGN. Durante la visita no se evidencian agentes ni indicadores de deterioro, por el contrario, se evidencia que el espacio está en excelente estado de mantenimiento y las colecciones no muestran evidencia o signos de deterioro, a excepción de las unidades que están ubicadas al extremo de las estanterías y no cuentan con sujeta libros de metal, que están presentando deformación de plano.

Imágenes 245-246. Registro fotográfico del depósito 37 durante la primera visita técnica del año 2023.

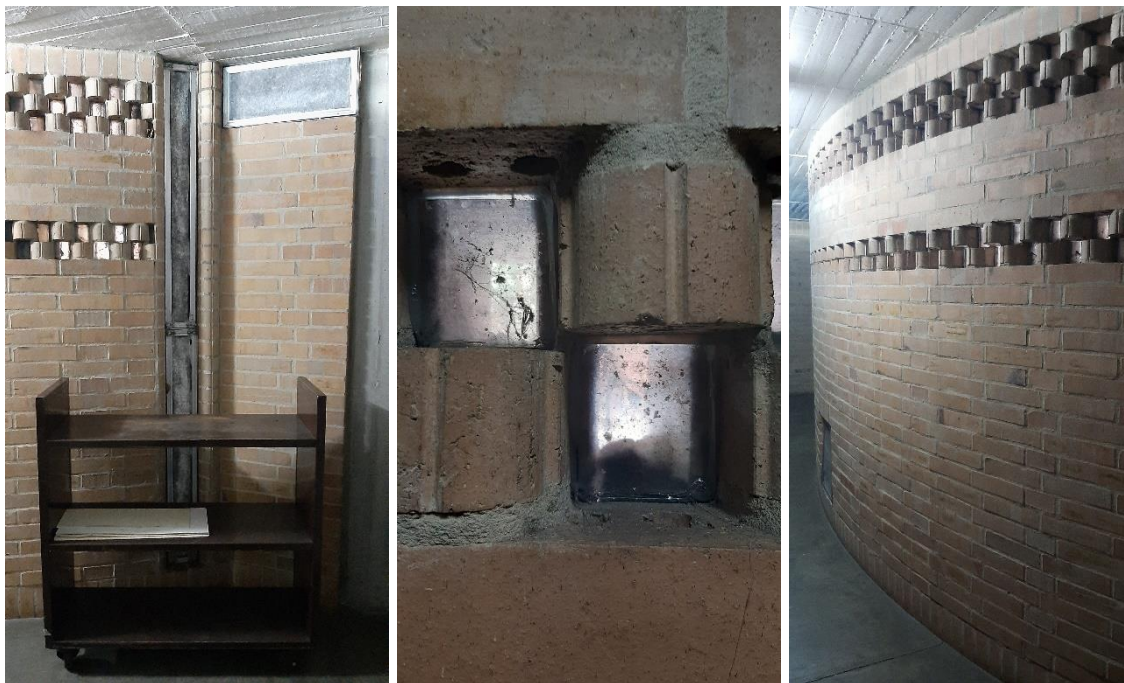
Imágenes 247-249. Sistemas arquitectónicos de ventilación en los depósitos del AGN y ubicación de cebos.

Por otra parte, se nos informó qué, como método preventivo al incidente ocurrido durante el año anterior se determinó que se realizaría un proceso de mantenimiento exterior, limpieza de filtros y reubicación de cebos con raticidas en las zonas externas e internas del depósito 37.

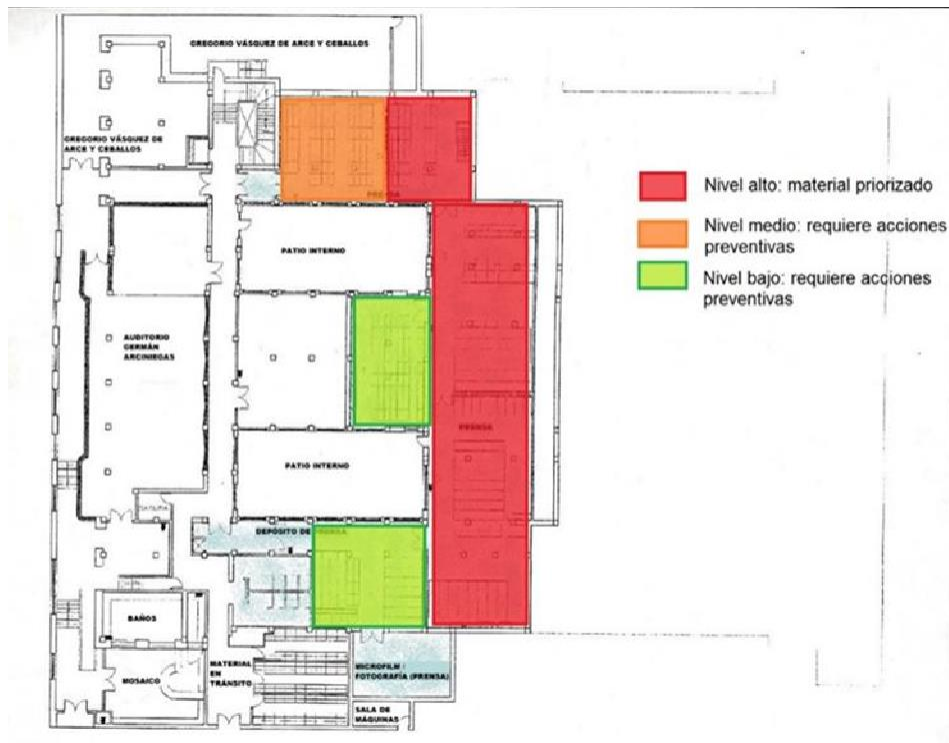
De acuerdo con el levantamiento de la información sobre las plagas que afectan la reserva, se concluye que el área crítica es la zona oriental, como se observa en la siguiente figura:

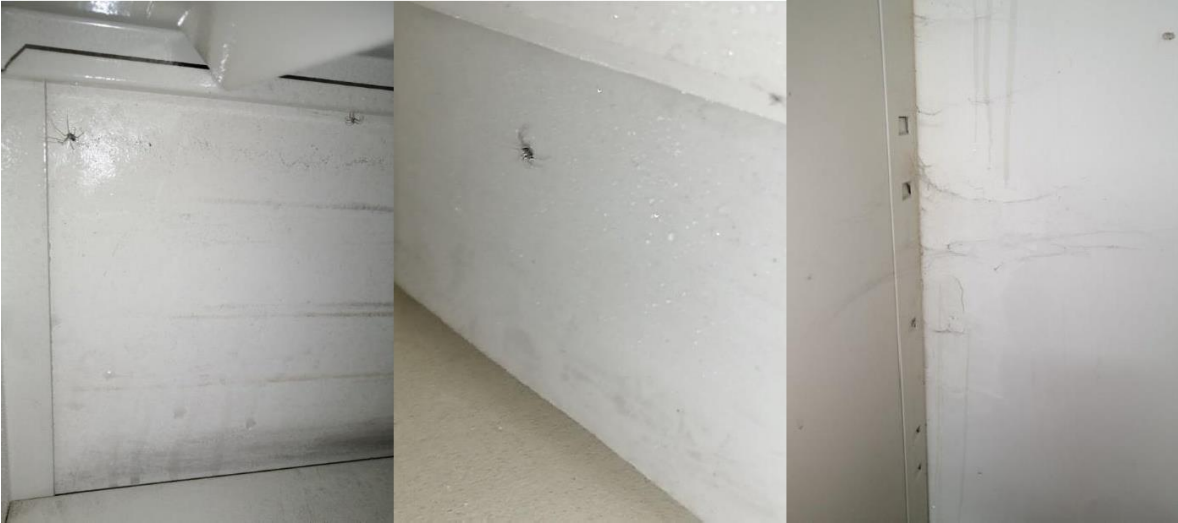
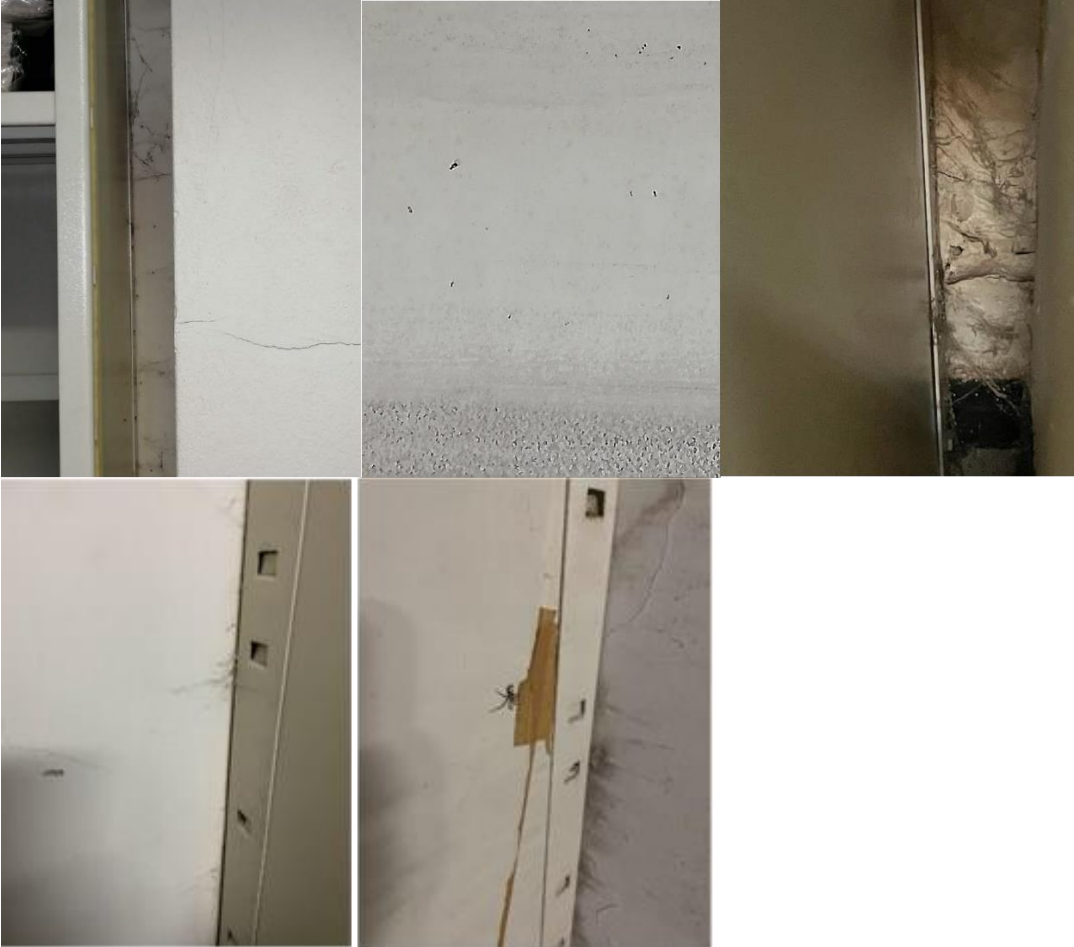
Aracnidos: arañas adultas, mudas y telarañas entre el mobiliario y los muros.
Suciedad

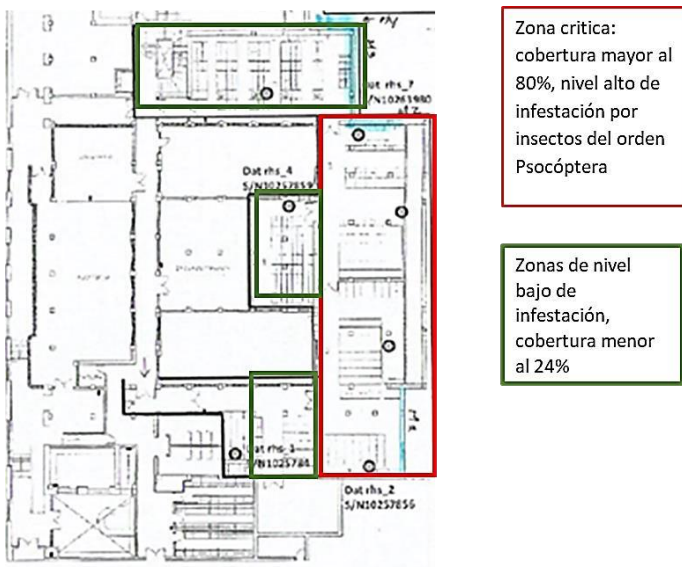
Sectorización del nivel de infestación de la Reserva Prensa. Elaboración propia

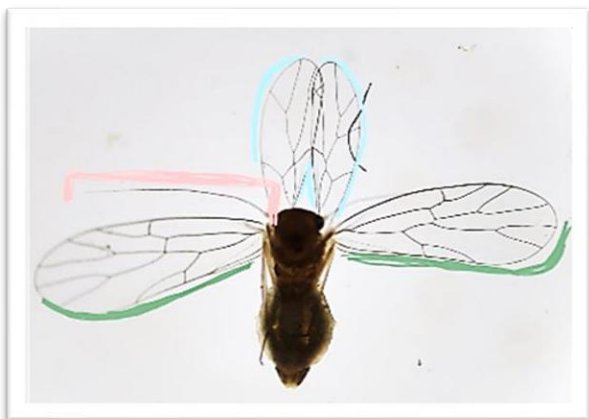
Imagen general de un individuo alado, se observan los dos pares de alas. Foto Laboratorio de Ciencias. Registro Luisa Onofre

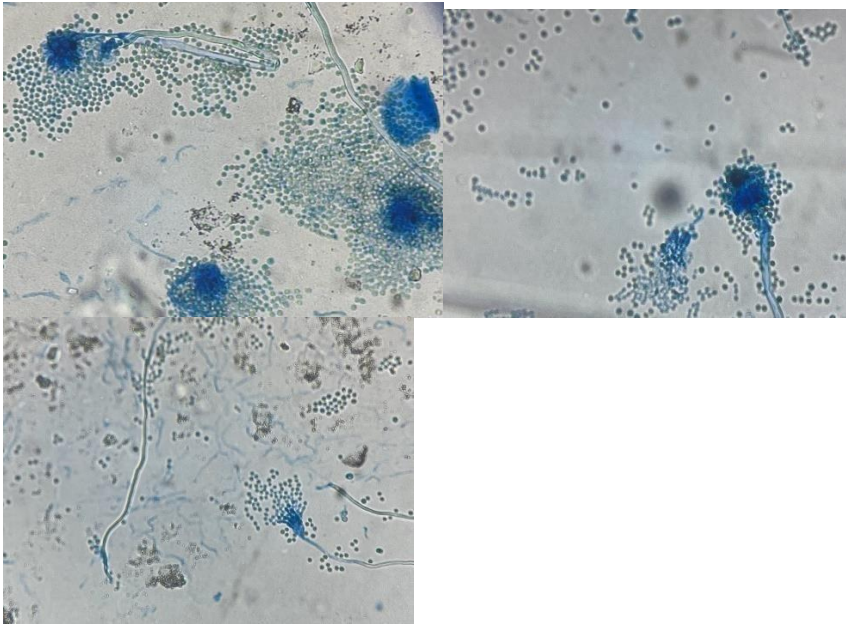
De acuerdo con los análisis microbiológicos de los muros de la zona oriental con indicador verde moteado, se corroboró la colonización de hongos filamentosos del género *Aspergillus* spp. De la misma forma, a partir de los indicadores algodonosos de color negro y gris de la parte inferior del área de la poceta y demás muros con evidencia de humedad, se aislaron principalmente hongos filamentosos del género *Cladosporium* spp., *Ulocladium* spp, y *Chaetomium* spp.(hongos negros).

Imágenes de *Aspergillus* spp. Indicador verde moteado. Fotos laboratorio de ciencias BNC. Registro Luz Stella Villalba

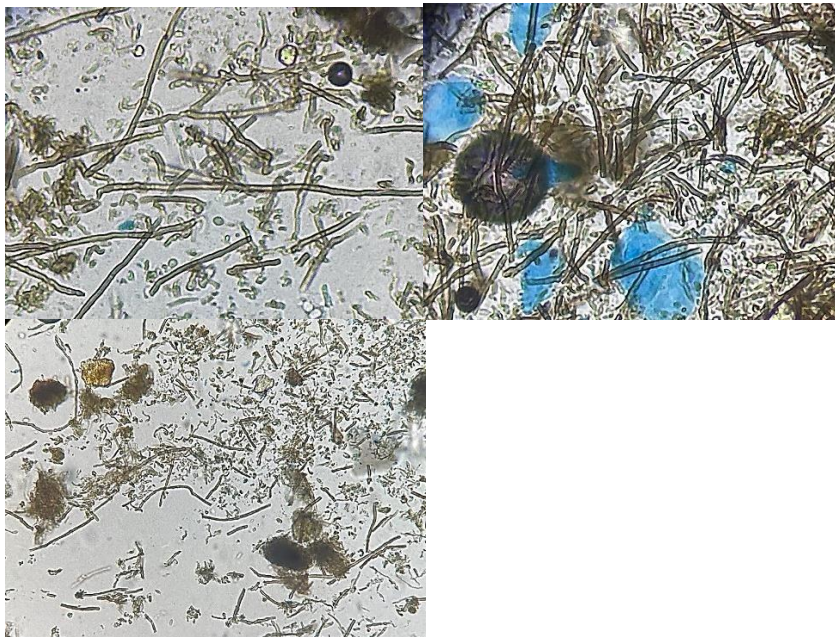
Los géneros mencionados, son altamente contaminantes, de riesgo para la salud y para las colecciones de naturaleza orgánica, teniendo en cuenta, la producción significativa de enzimas tipo celulasas y proteasas. Están en proceso los cultivos primarios a partir de los indicadores de color rosado y violeta, y de textura mucilaginoso, por lo tanto, los resultados quedan pendientes y se presentarán la semana del 10 al 14 de abril de 2023. A continuación, se presenta el registro fotográfico.

Imágenes de conidias, esporas y estructuras fúngicas de los géneros *Cladopsorium* spp., *Ulocladium* y *Chaetomium* spp. Fotos laboratorio de ciencias BNC. Registro Luz Stella Villalba

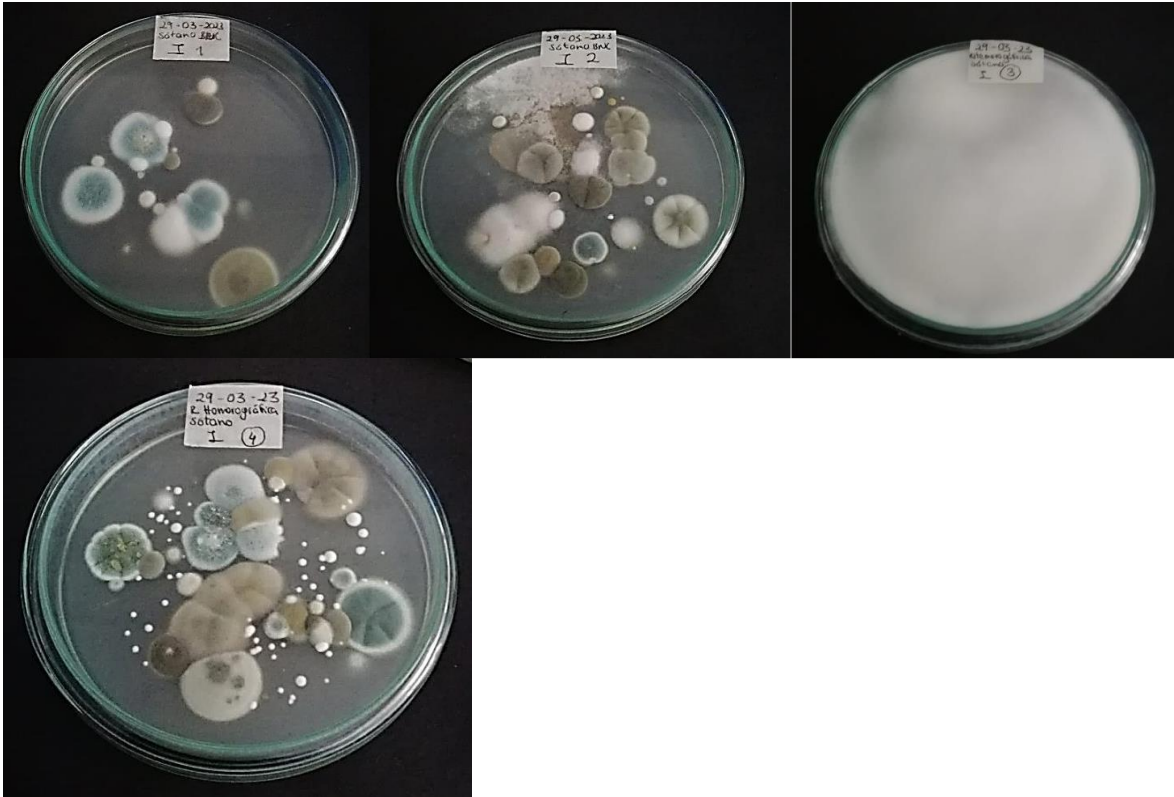
Los resultados del monitoreo inicial de carga microbiana pasado el tiempo de incubación de los medios de cultivo, 8 días a temperatura ambiente fue de 1625UFC/m3, en nivel alto de biocontaminación:

Imágenes de los cultivos a partir del monitoreo ambiental.

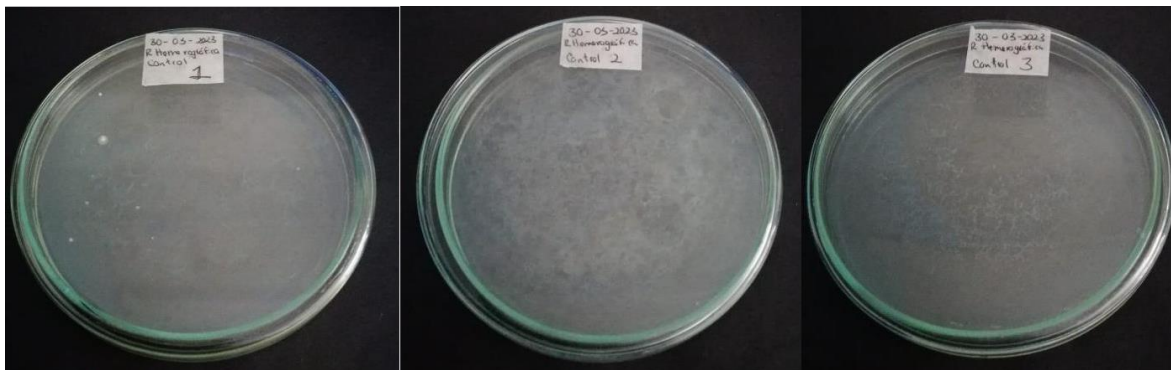
Imágenes de los cultivos microbianos posterior a la desinfección, reducción significativa del nivel de biocontaminación y géneros de riesgo. Registro Natalia Garzón

Según los resultados de los cultivos microbiológicos postratamiento, este fue eficaz para el control de los agentes de riesgo.

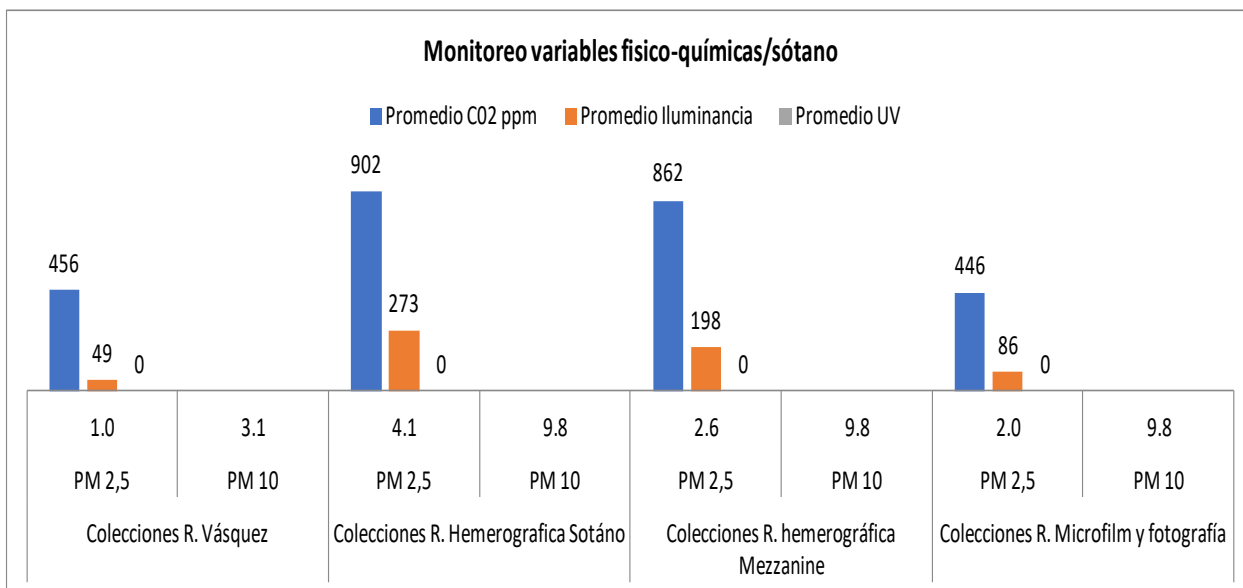
Reservas área del sótano

Como se observa en la figura, los niveles de CO2, fueron altos para la reserva Hemerográfica, los registros pueden estar asociados a las condiciones propias del área; y al crecimiento de microorganismos ambientales, como consecuencia de la emergencia que se presentó por la filtración de agua. En cuanto a los niveles de material particulado, iluminancia y UV, las reservas del área del sótano, cumplen de acuerdo con los parámetros de referencia.

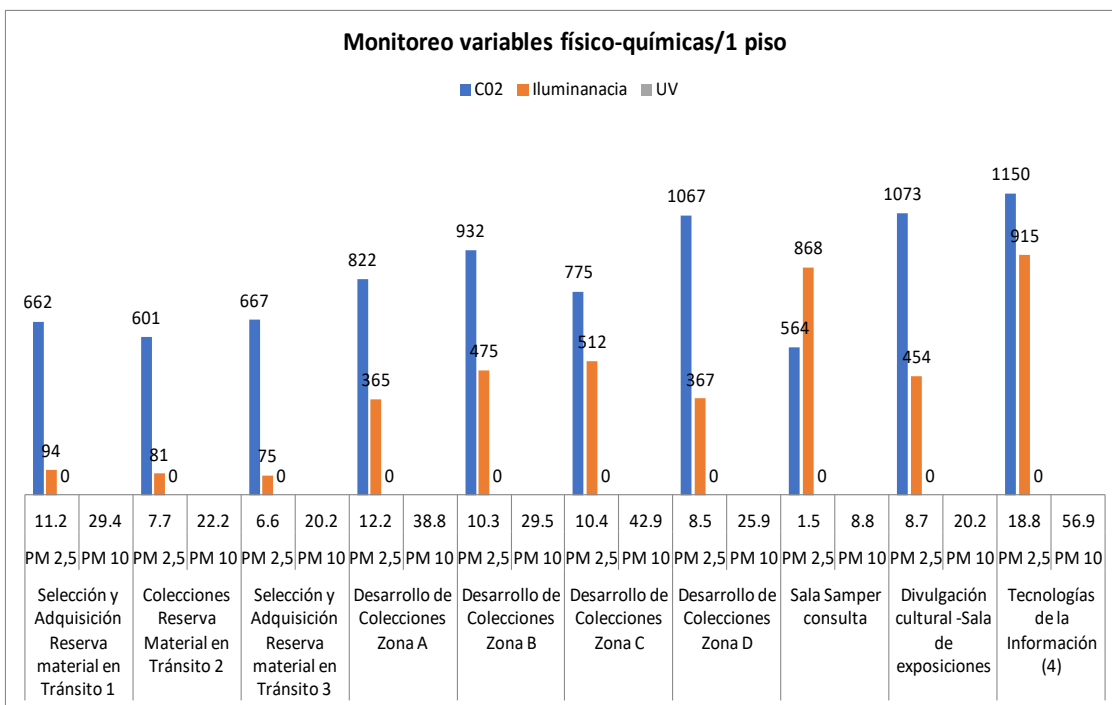
Reservas primer (1) piso

Respecto a las variables de las áreas técnicas del primer piso de la BNC, los niveles de material particulado, iluminancia y UV, cumplen de acuerdo con los parámetros de referencia. Se encontraron puntos críticos de lux en las áreas cercanas a las ventanas, de manera que la recomendación es revisar filtros o persianas que mitiguen el impacto de la luz natural.

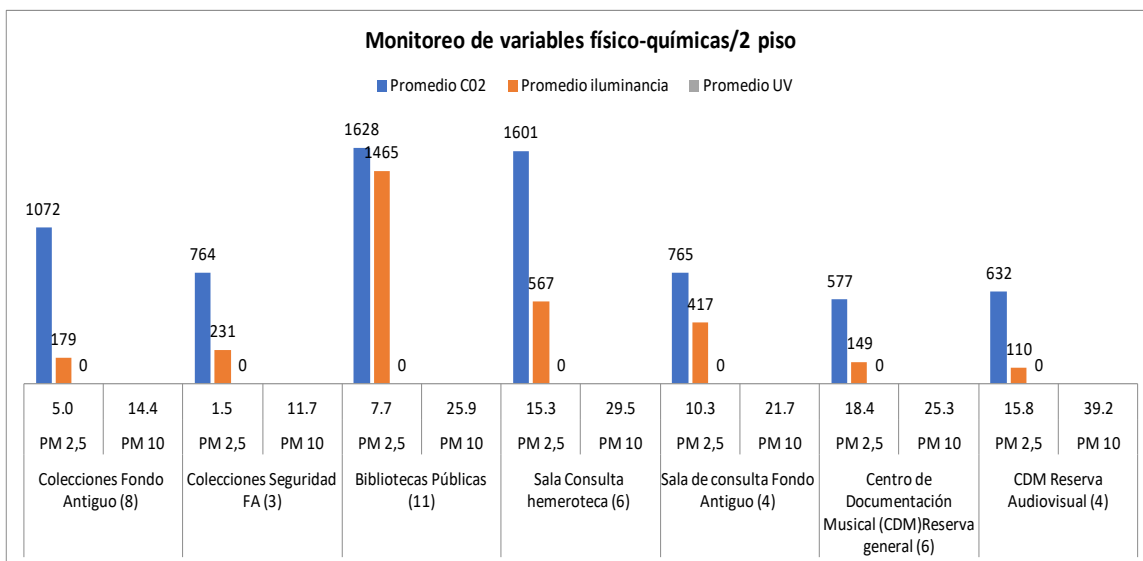
Reservas segundo (2) piso

En el segundo piso, el comportamiento de las variables físico-químicas: Material particulado, iluminancia y UV, fue similar a lo registrado en los niveles del sótano y del primer piso, cumplen de acuerdo con los datos de referencia.

El parámetro crítico, estuvo relacionado con la concentración de CO2, asociada posiblemente a la ventilación o recirculación de aire, el cual puede ser insuficiente, a la cantidad de usuarios o personal en las áreas y en la reserva CDM audiovisual puede ser por la emisión de compuestos volátiles o gases, producto de la descomposición natural del material albergado.

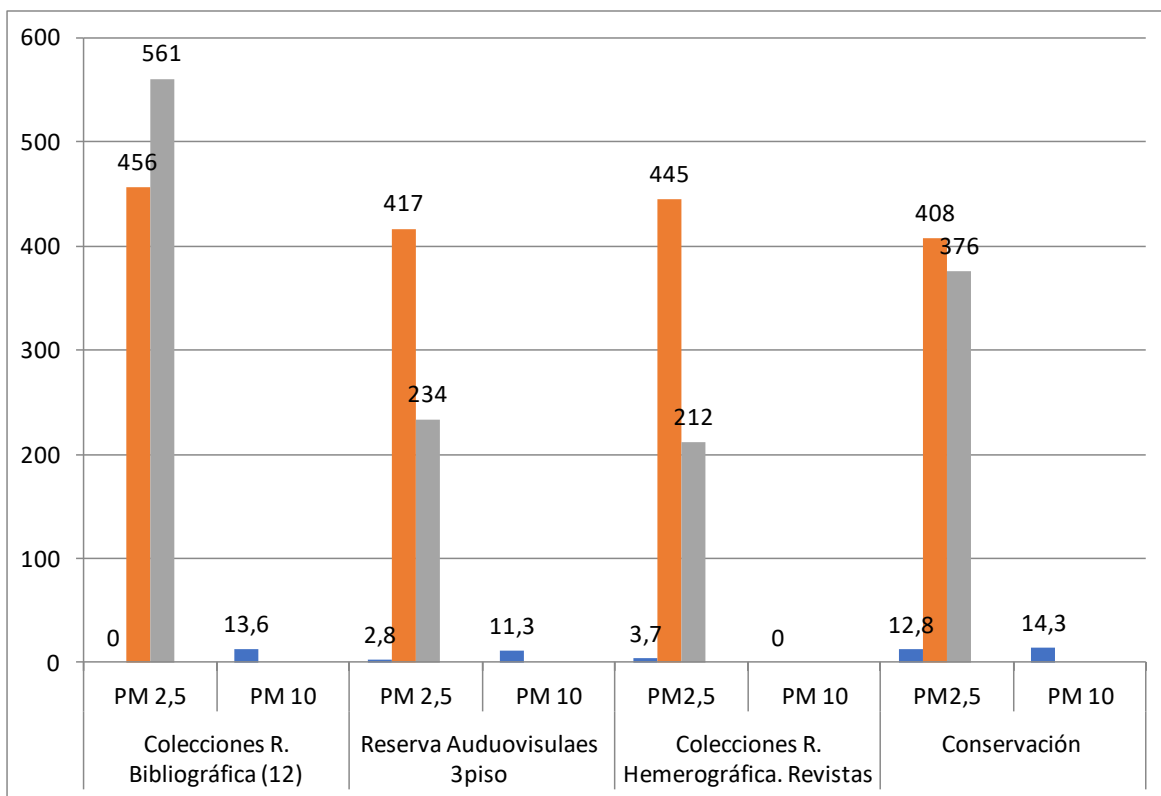
Áreas técnicas y reseras del tercer (3) y cuarto (4) piso

En relación con las variables de las áreas técnicas del tercer y cuarto piso de la BNC, los niveles de CO₂, material particulado, iluminancia y UV, cumplen de acuerdo con los parámetros de referencia. Se encontraron puntos críticos de lux en las áreas cercanas a las ventanas, principalmente en reserva bibliográfica, de manera que la recomendación es revisar filtros o persianas que mitiguen el impacto de la luz natural.

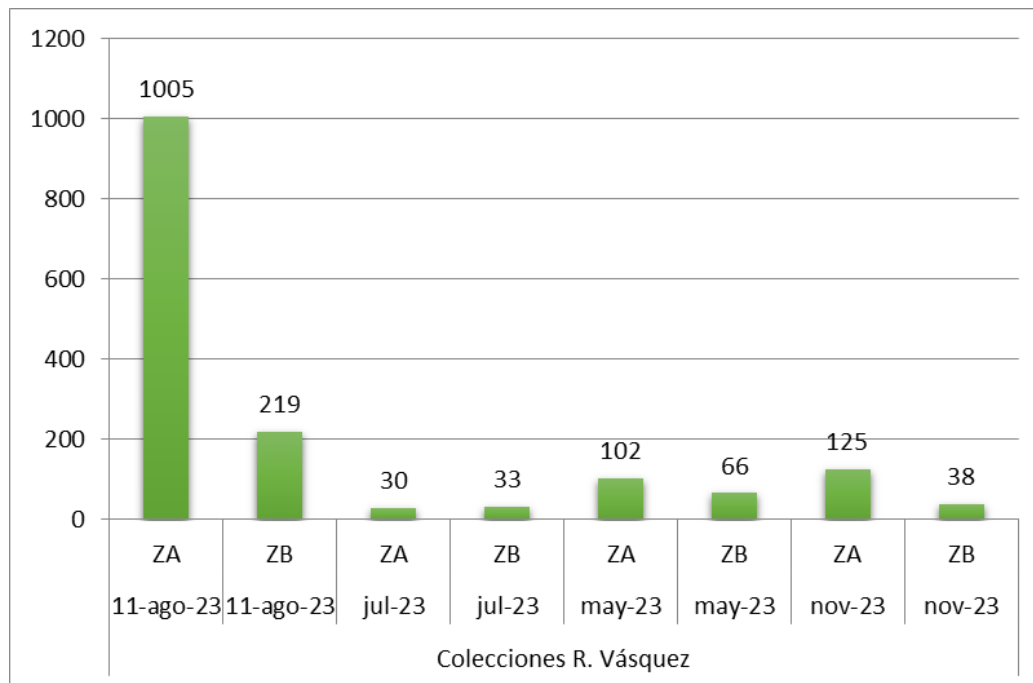
Como se aprecia en la figura xxx, el mes de agosto presentó el mayor recuento, principalmente en la zona A, en el mes de noviembre, llamó la atención, que, a pesar de no presentarse un recuento microbiano significativo, se aisló un género fúngico de riesgo para la salud y las colecciones, *Stachybotris* spp., de manera que como medida de control se realizó la desinfección ambiental.

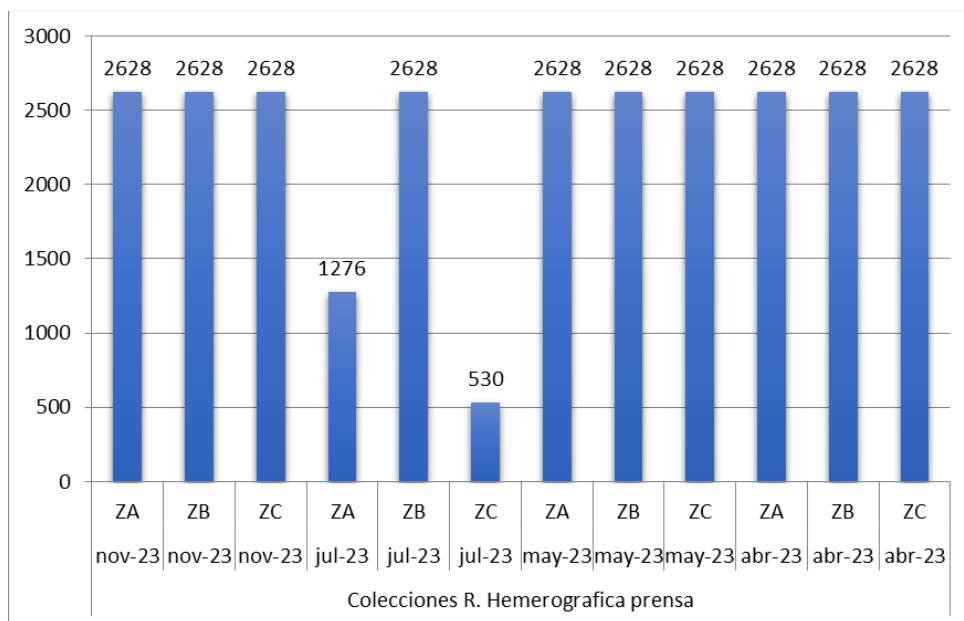
Para reserva Hemerográfica (Prensa), el nivel de biocontaminación durante el año 2023, permaneció por encima del umbral establecido, recuentos altos por encima de 2228 UFC/m3. Los resultados obedecen a la situación de emergencia que se presentó por filtración de agua, condición que impacto seriamente en las condiciones micro climáticas del área y condujo a el desarrollo de diferentes poblaciones microbianas, principalmente de géneros fúngicos, el de mayor relevancia, *Aspergillus* spp., con sus diferentes morfotipos, así mismo, se aislaron dos géneros nuevos: *Conidiobullus* spp. y un microorganismo en proceso de identificación; en los reportes mensuales se consignaron los hallazgos.

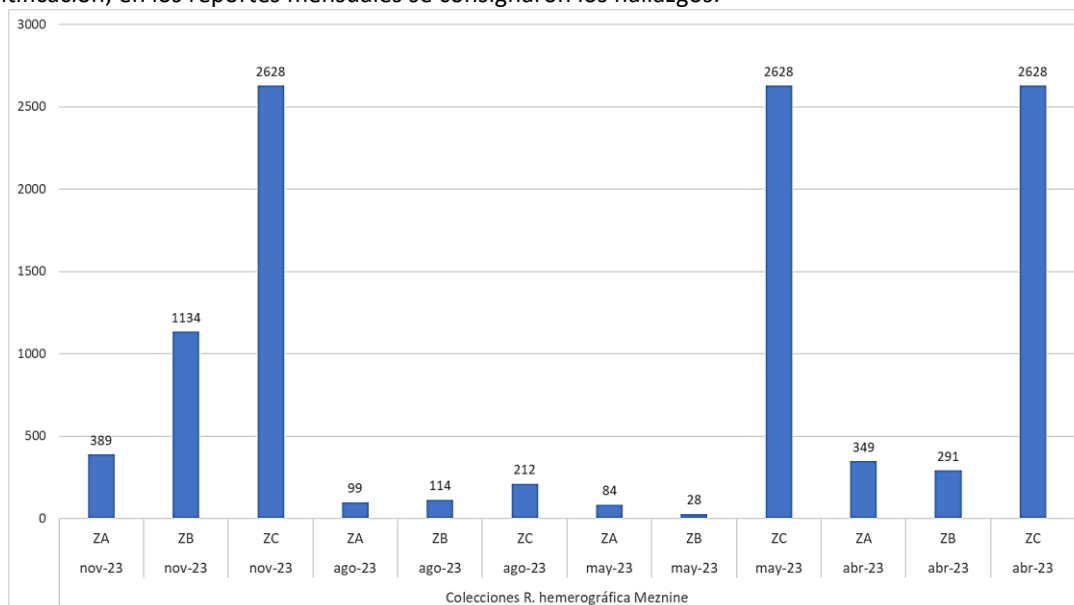
Para reserva Mezzanine, el comportamiento de la carga microbiana en las zonas, A y B, para los meses de abril, mayo y agosto fue fluctuante y se registraron recuentos bajos, la zona crítica fue la C, esta presentó recuentos altos, y al igual que Reserva Hemerográfica, los géneros microbianos significativos fueron principalmente *Aspergillus* spp. y los dos géneros nuevos, mencionados anteriormente.

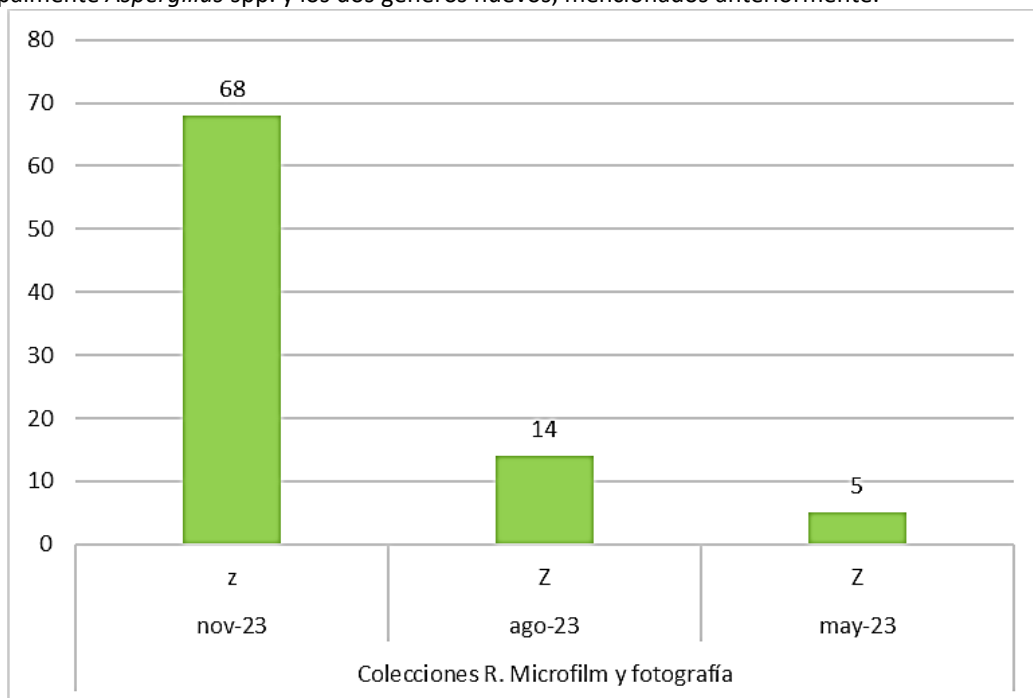
Para la reserva de Microfilm y fotografía, los recuentos microbianos de los monitoreos de biocontaminación del área, para los periodos de estudio, evidencian un aumento significativo, adicional, se aislaron géneros microbianos, no encontrados en monitoreos de años anteriores (principalmente *Aspergillus* spp.), este resultado obedece a las condiciones medioambientales del área del sótano en general, tras la emergencia de filtración de agua.

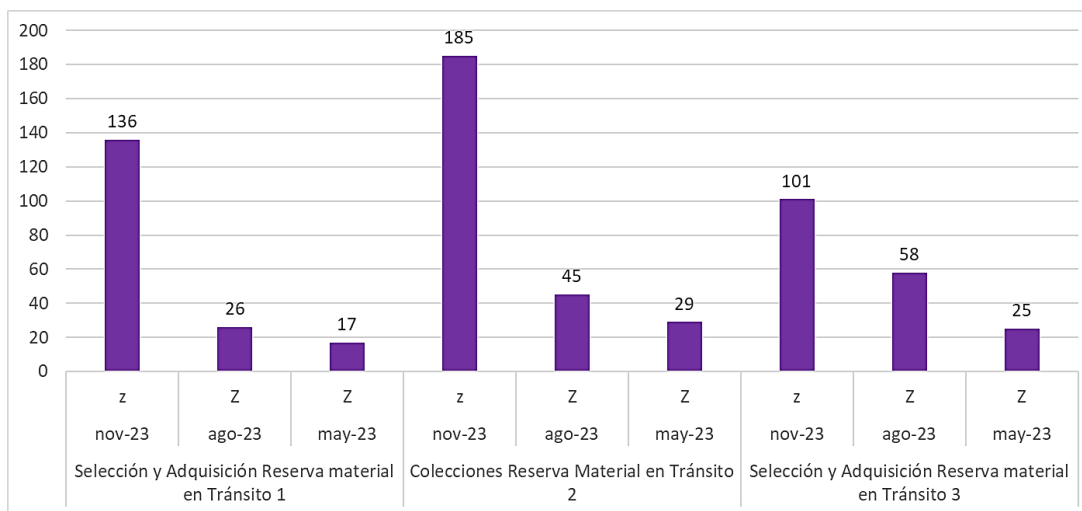
El nivel de biocontaminación para los depósitos de tránsito, estuvo en nivel aceptable, de acuerdo con lo establecido como umbral de referencia, esto es menor a 500UFC/m3.

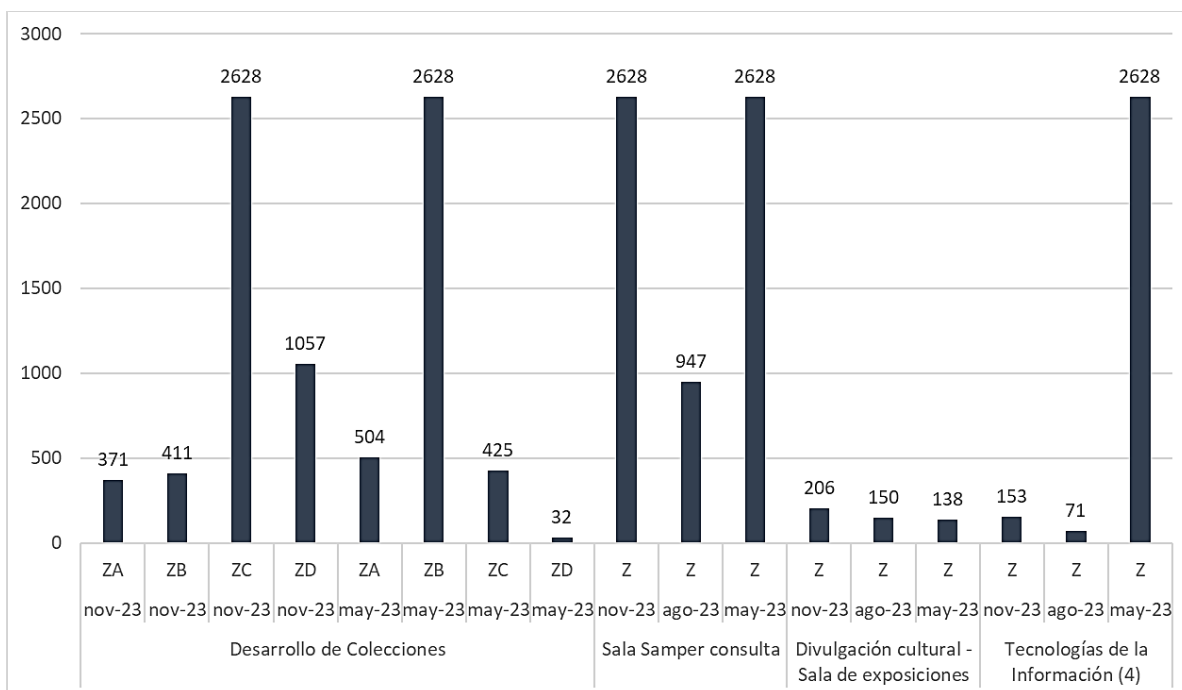
De acuerdo con los resultados, el nivel de biocontaminación para las áreas del primer piso de la BNC, fue alto: la sala de consulta Samper, tecnología de la información y Desarrollo de Colecciones, recuentos relacionados con la atención al público, procesamiento técnico de las unidades bibliográficas y documentación; y a las condiciones locativas propias del área de tecnología de la información, espacio pequeño con trabajos relacionados con limpieza y adecuación de equipos de cómputo.

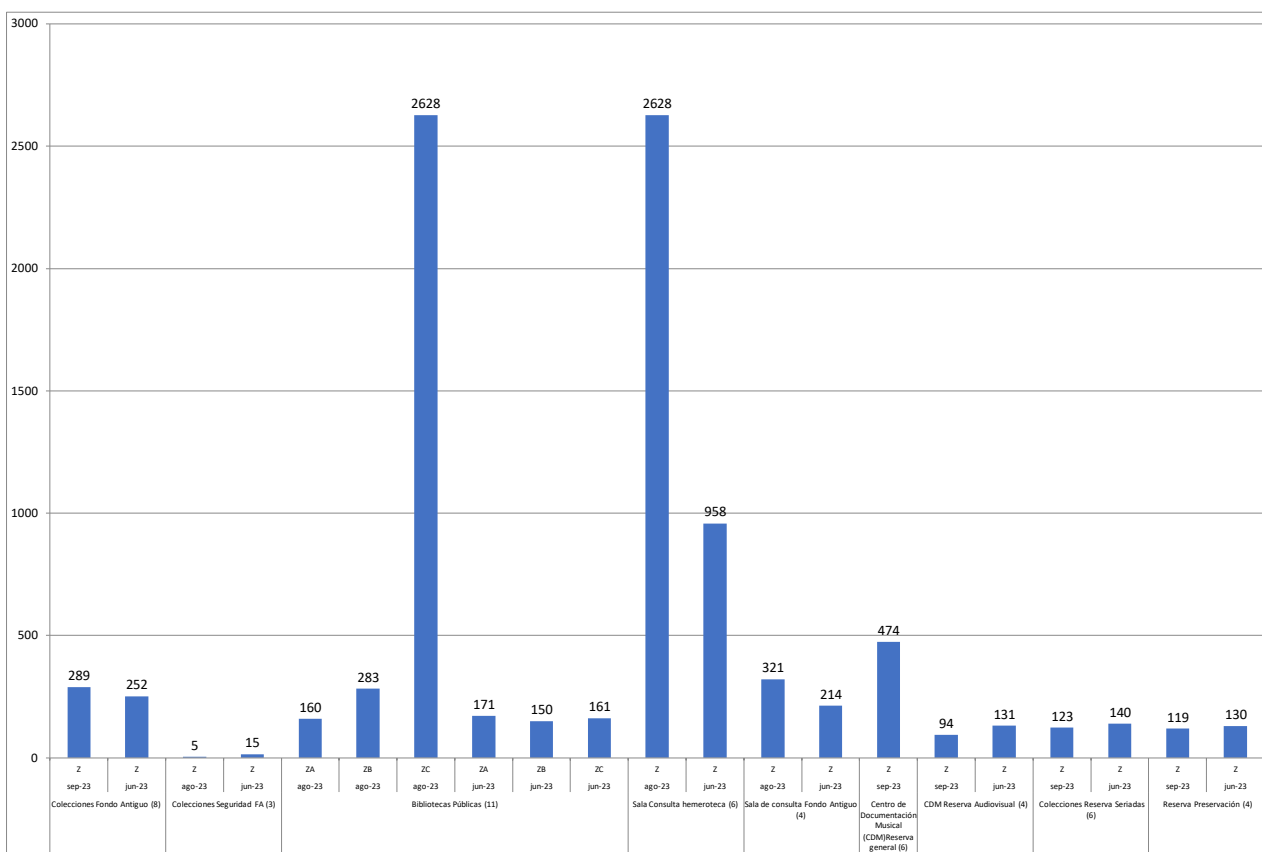
Como se observa en la figura anterior, al igual que las reservas y áreas técnicas del primer piso, aquellas relacionadas con público, presentaron niveles altos de biocontaminación, éstas fueron Bibliotecas Publicas y salas de consulta.

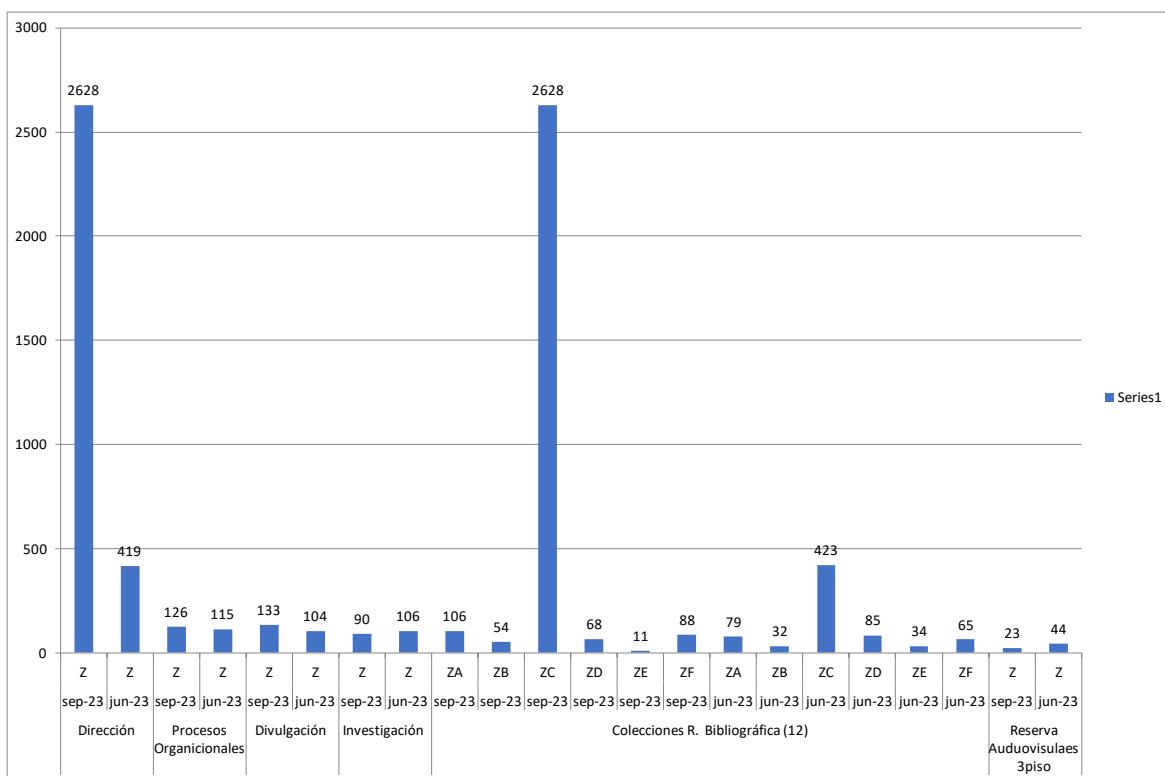
Para las áreas del tercer piso, en general el nivel de biocontaminación fue bajo, solo se tuvo un ICMA alto en la zona C de la R. Bibliográfica, y coincide con los resultados de los monitoreos realizados en los años anteriores.
