REPORTE DE GESTIÓN DE CONSERVACIÓN A LAS COLECCIONES Y ESPACIOS
DEL EDIFICIO DE LA BIBLIOTECA NACIONAL DE COLOMBIA DURANTE 2024

GRUPO DE CONSERVACIÓN

2024

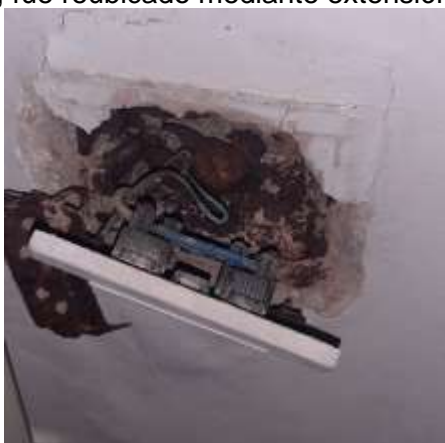
Durante la visita técnica a la reserva Vásquez se identifica un agente de riesgo relacionado a corto circuito. Este agente se reporta al grupo de Gestión Administrativa para que sea reparado y se hace el respectivo registro en documento de visitas de riesgo (0_2024_2visitas_riesgo_BNC.xls). El deshumidificador No.1 que estaba conectado a esta toma, fue reubicado mediante extensión a otro tomacorriente.

Imagen 5: Toma eléctrica del deshumidificador No.1 durante visita

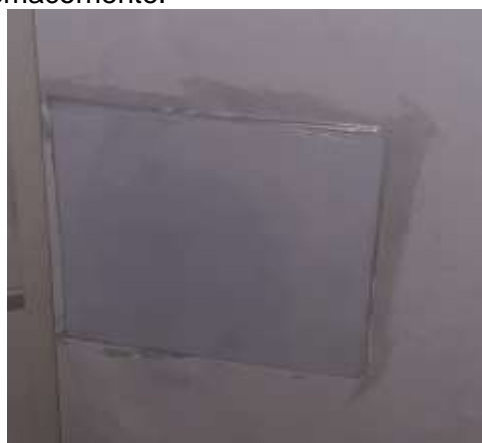
Imagen 6: foto documentación sellado de la toma por no contar con materiales para arreglo.

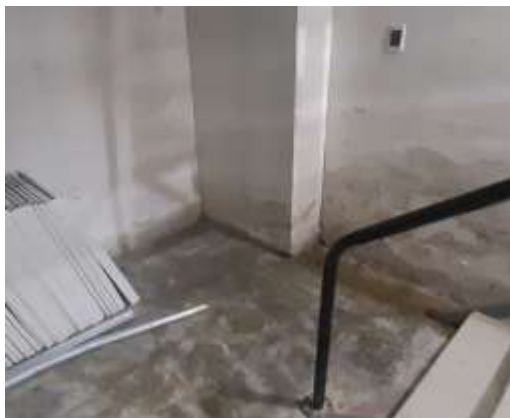
Imagen 7: imagen de la pared nororiental de prensa durante las inundaciones de 2022

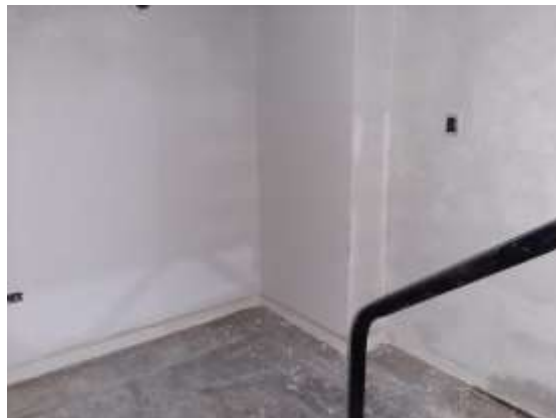
Imagen 8: imagen de la pared nororiental de prensa durante las reparaciones de 2024

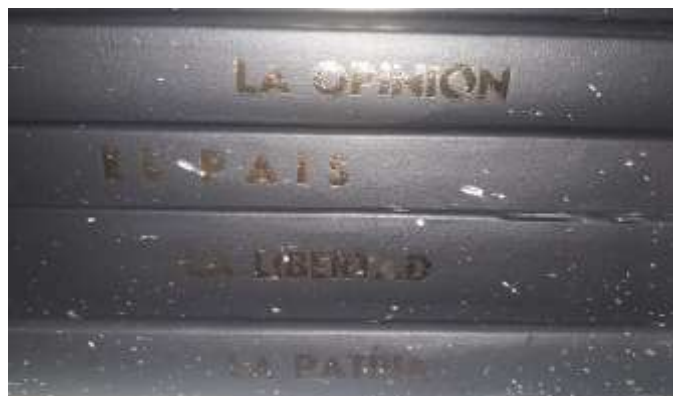
Imagen 12: salpicaduras en los lomos de la prensa ubicada en los entrepaños que están a 10 cm del piso.

Se recomienda que para estas brigadas de limpieza en pisos se empleen plásticos que protejan las colecciones de cada reserva, pues después de la brigada se evidenció que los lomos de las prensas ubicados cerca al piso presentaban manchas y salpicaduras provocadas por los materiales de limpieza empleados.

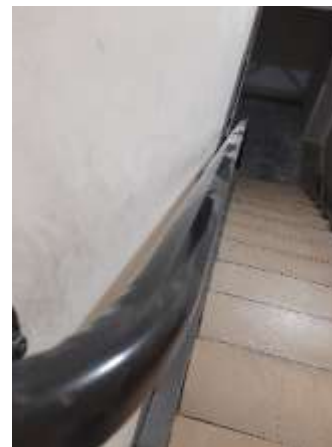
En Prensa se observa un gran avance por parte de los trabajadores que adelantan el proceso de mantenimiento en el muro oriental de la reserva. Sin embargo, se observa bastante polvo sobre las colecciones y estanterías ubicadas en mezanine y en otras zonas de la reserva, lo anterior a pesar de los plásticos y el cerramiento realizado por los trabajadores.

Imagen 15: imagen de polvo acumulado en el pasamanos que conduce al mezanine

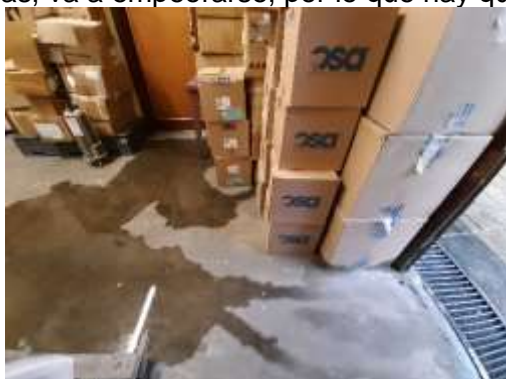
Durante las lluvias, este sitio se sigue inundando y el material sobre el piso, almacenado en cajas, va a empeorarse, por lo que hay que ubicarlo todo sobre estibas o mesas.

Imagen 17: detalle de las cajas ubicadas junto a la puerta del garaje.

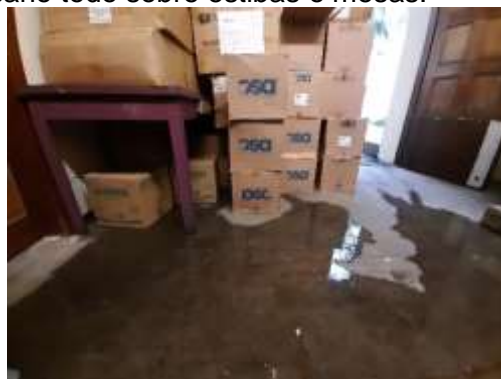
Imagen 18: foto del material en puerta garaje.

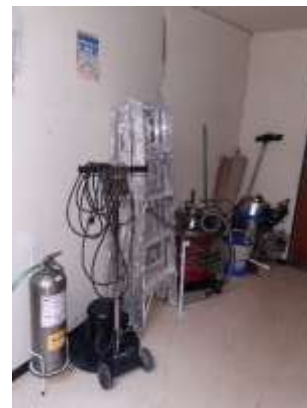
Imagen 21: ubicación inadecuada de material de mantenimiento y limpieza.

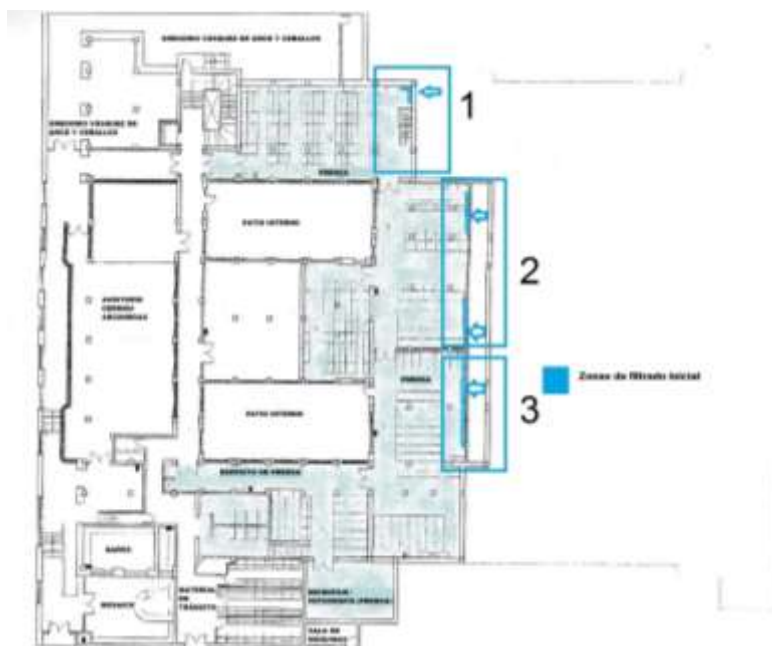
Plano 3: zonas de filtración inicial durante 2010 - 2022 y 2023. Los números indican el orden en el que empezó a evidenciarse la inundación durante 2022 y 2023 (de norte a sur).

En el plano No.3 se evidencia la cantidad de agua filtrada durante el 2022 y su extensión dentro de la reserva, en especial en la zona 1, pues el agua avanzaba desde la pared nororiental hacia la zona 2 donde se encontraban colecciones de prensa con signatura "U". En febrero de 2023 se evidenció que la filtración ya no era tan extensa en las zonas No.1 y 2, gracias a la disminución de lluvia. Actualmente, se adelantan los procesos de mantenimiento en este muro, en el orden en que se dio la filtración (de norte a sur); los procedimientos únicamente constan de resane, lijado y pintado de paredes, así como apertura de zonas de seguimiento -prospección del muro-.

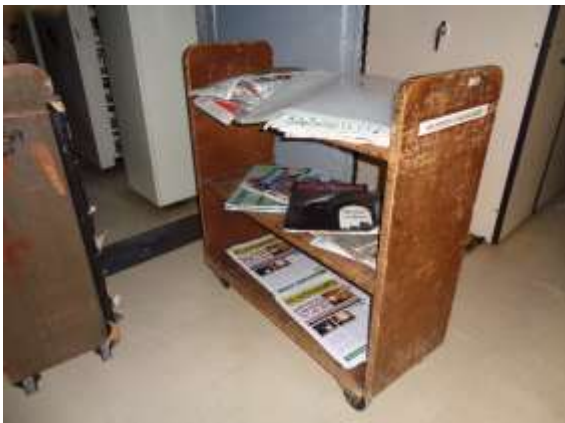
En prensa se identificó desorden de material hemerográfico sobre los carros y acumulación de carros en los corredores, ambos se pueden convertir en factores de riesgo para las colecciones. Por una parte, las colecciones apiladas sobre los carritos facilitan la aparición de deterioros por apilamiento, manchas de suciedad o polvo del carro, deformación de plano por desplome y dobleces de hojas. Y por otra parte los carritos acumulados en los corredores de la reserva impiden el paso, lo que los convierte en factor de riesgo en caso de emergencia, pues impiden la evacuación.

Imagen 25: desorden de material hemerográfico en los carros

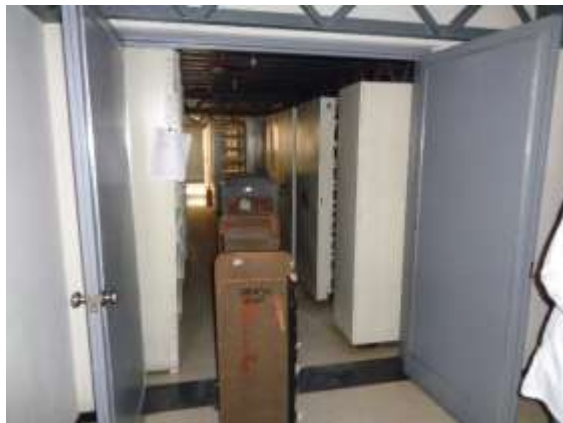
Imagen 26: acumulación de carros en los corredores de la reserva

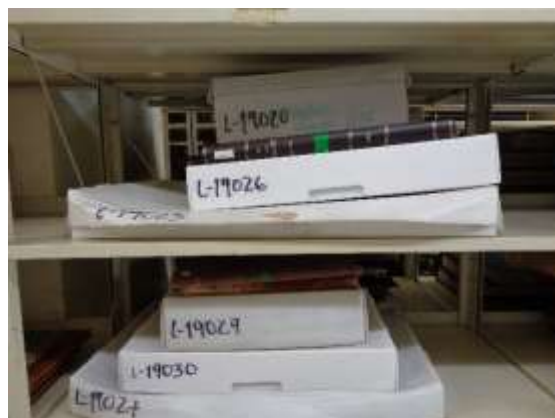
En el mezanine, se identifica la deformación de algunos contenedores por apilamiento que a su vez pueden producir desplomes en las unidades de almacenamiento. Esto como consecuencia de la falta estantería y espacio para crecimiento de las signaturas (L), por esta razón es necesario pensar en el reemplazo paulatino a mediano y largo plazo de estas unidades de almacenamiento que ya no están cumpliendo con su función.

Imagen 27: deformación de unidades de almacenamiento

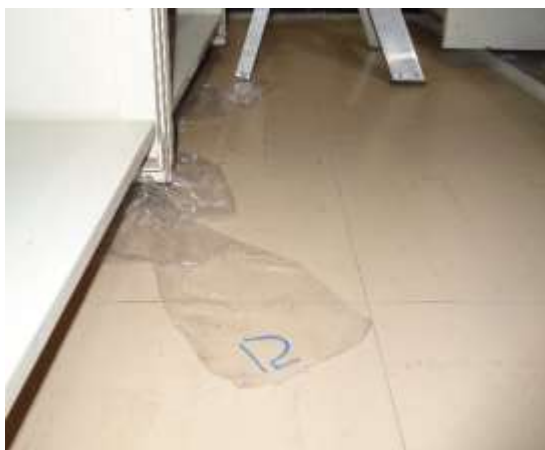
En puerta garaje y material en tránsito, se observa suciedad en el piso, además se sigue evidenciando humedad en el muro oriental.

Imagen 28: suciedad en el piso de material en tránsito

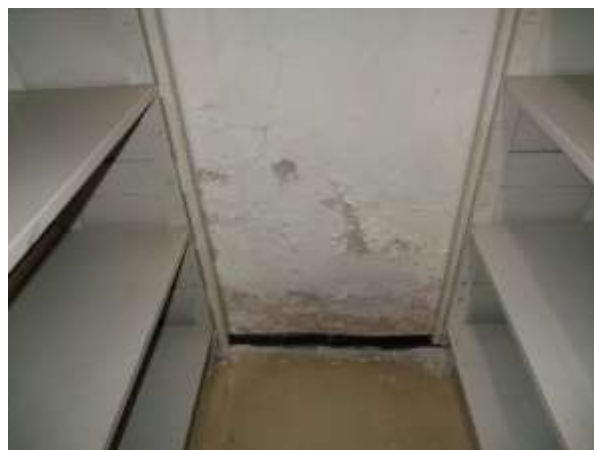
Imagen 29: indicador de humedad en el muro oriental de material en tránsito.

En material en tránsito, la humedad evidenciada está relacionada al nivel freático del área y sus filtraciones. En puerta garaje se debe al agua que se filtra por debajo de la puerta, por eso se recomienda ubicar cajas y material sobre estibas y mesas para evitar el contacto directo de los bienes con el piso y que se deterioran.

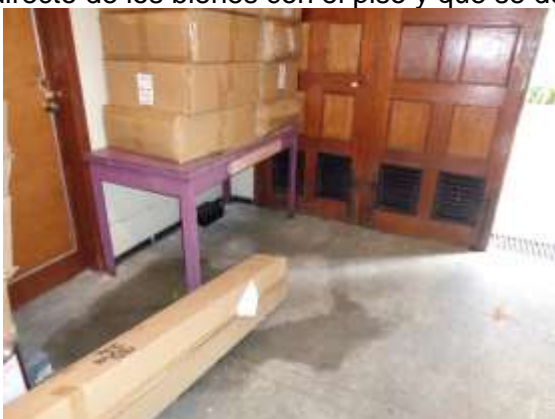
Imagen 30: filtración por debajo de puerta garaje

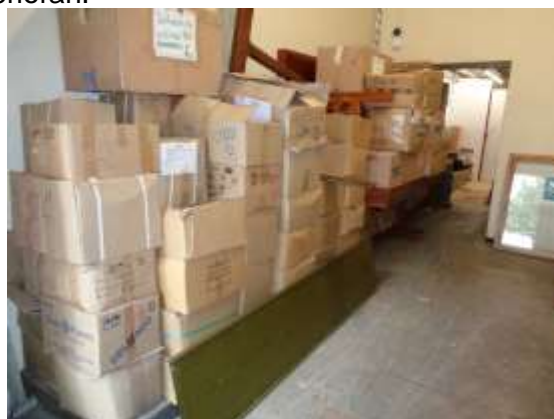
Imagen 31: ubicación de material sobre estibas y mesas.

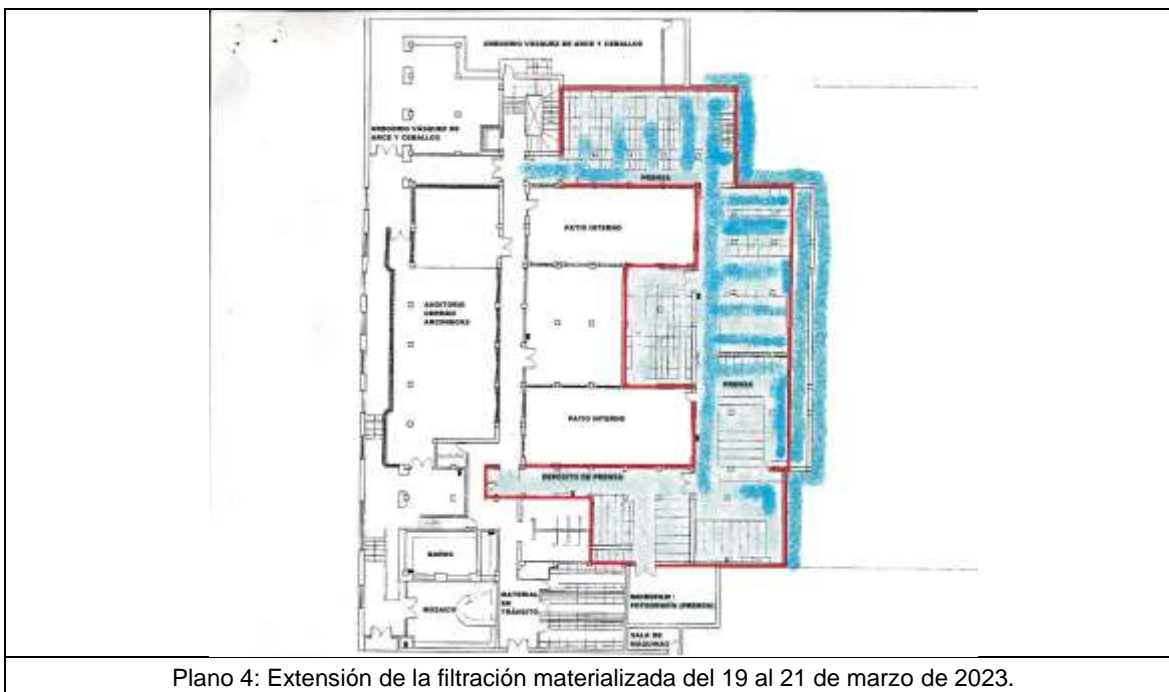
El 21 de marzo de 2023, se reporta una inundación en la reserva de prensa ubicada en el sótano. Los puntos de filtración corresponden a los identificados en el plano No.3 y como evidencia en el plano No.4 afectaron el “falso” muro oriental de la reserva. El área no tuvo personal de servicios generales para secar o hacer actividades correctivas, ya que el riesgo se materializó un fin de semana. Por estos motivos, durante principios de 2024 se empezó con el proceso de mantenimiento a los muros y pisos afectados por este evento para evitar una nueva materialización de riesgos por filtración o plagas.

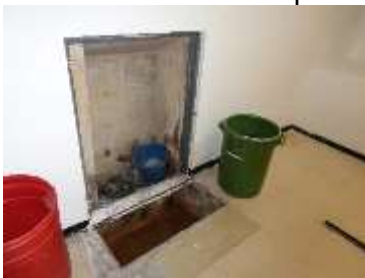
A la fecha no se observan indicadores de humedad en el falso muro oriental de la reserva de prensa que fue construido para contener las filtraciones presentes en la zona, sin embargo, en el área de monitoreo No.1 hubo un porcentaje de 43.1 % HM y algunas manchas o halos amarillos que posiblemente corresponden a presencia de humedad, relacionada con la trampa de agua.

Imagen 32: zona de monitoreo No.1 de prensa con halos de humedad amarillos.

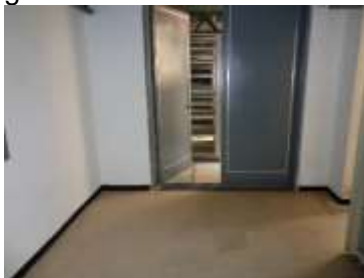
Imagen 33: zona de monitoreo No.3 cambio de piso.

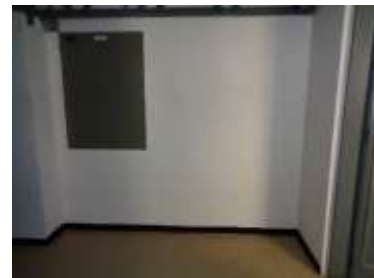
Imagen 34: zona de monitoreo No.3 apariencia final de la pared.

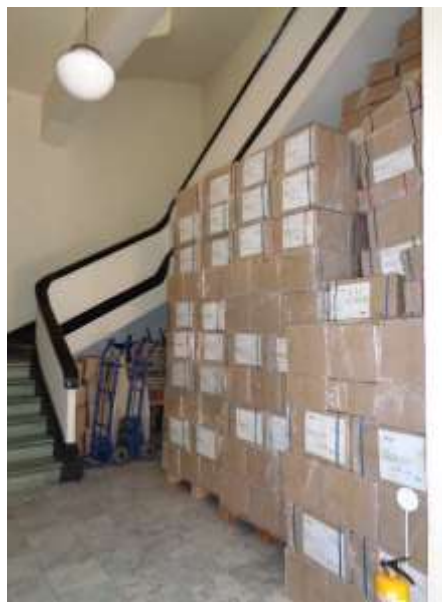
Imagen 40: foto de las escaleras del sótano en marzo 2024.

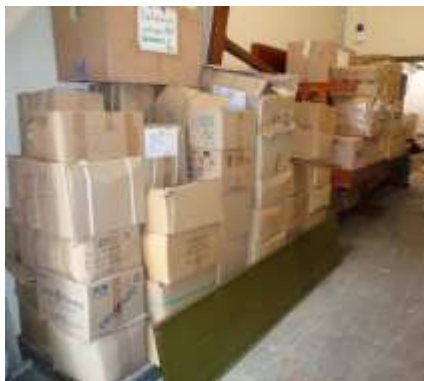
Mayo 14: Visita técnica a las áreas del sótano, como puerta garaje, material en tránsito, reserva hemerográfica, mezanine, Vásquez, microfilm y fotografía. En la reserva de puerta garaje se evidencian cajas apiladas sobre estivas y mesas superando el metro ochenta de altura (1'80mts); esta organización busca evitar el contacto directo de las cajas con el suelo y el agua que se filtra por debajo de la puerta durante las lluvias. Sin embargo, se evidenciaron algunas cajas ubicadas directamente sobre el suelo, así como desorden y apilamiento lo que aumenta el riesgo por caídas y aplastamiento de las cajas.

Imagen 44: cajas apiladas sobre estivas

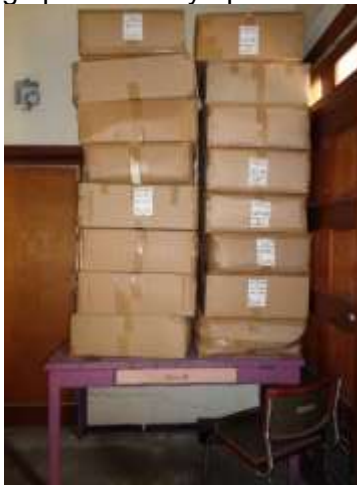
Imagen 45: cajas apiladas sobre mesas superando el 1'80mts de altura.

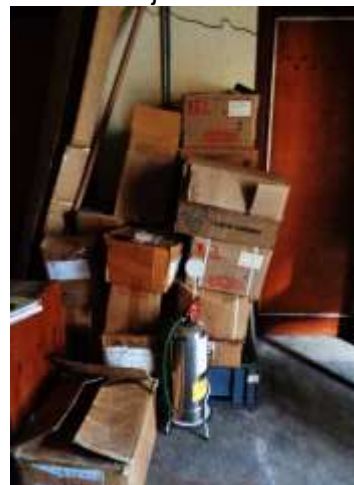
Imagen 46: apilamiento de cajas sobre canastas o directamente sobre el suelo.

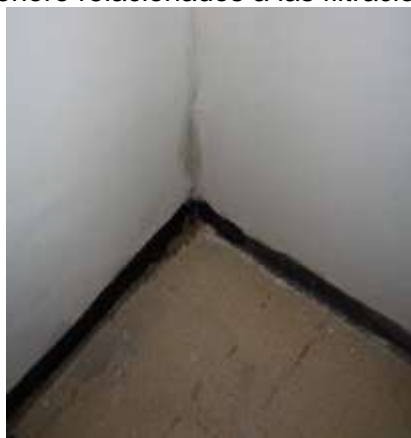
En la reserva hemerográfica se evidencian algunas zonas con humedad relacionadas al muro oriental junto al punto de seguimiento No.1, puede ser que la humedad correspondiente a la trampa de agua se filtre a estas zonas generando manchas amarillas y facilitando que la pintura se sope. Adicionalmente, se observan algunos indicadores de biodeterioro relacionados a las filtraciones ocurridas durante el 2022 y 2023.

Imagen 49: humedad y manchas amarillas ubicadas junto al punto de seguimiento No.1 de humedad.

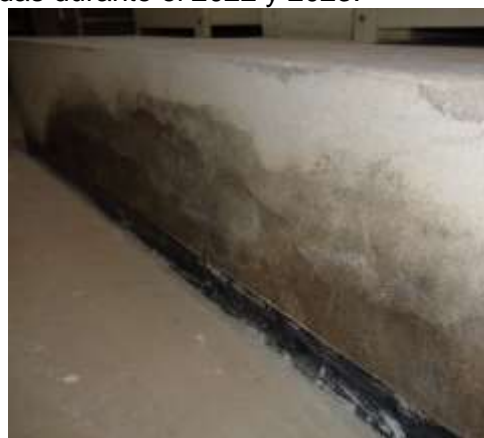
Imagen 50: manchas de humedad y biodeterioro, relacionadas a las filtraciones ocurridas en 2022 y 2023. (La imagen fue capturada el 14/05/2024)

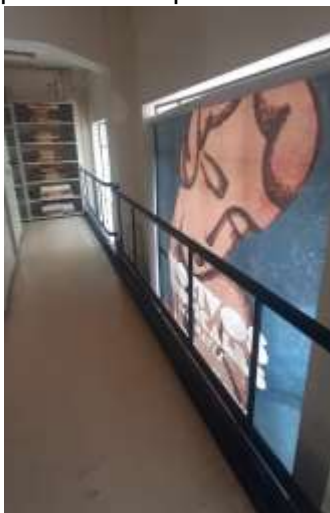
Imagen 52: pendones utilizados para impedir la incidencia directa de la luz solar sobre las colecciones.

Por otra parte, se evidencia que una de las zonas que tiene prensa del siglo XIX (MP1 y MP2) presenta pendones como instrumentos de barrera para evitar la incidencia directa de la luz solar, sobre las colecciones. Por este motivo se planea dentro de las compras a futuro la adquisición de persianas que puedan reemplazar estos objetos.

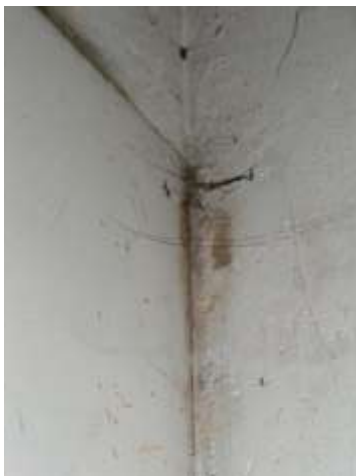
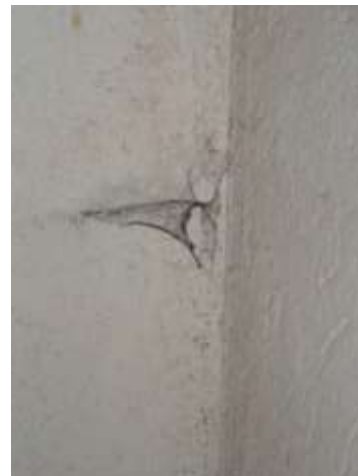
La reserva Vásquez no presentó indicadores de deterioro o riesgo relacionados a la infraestructura, sin embargo, se evidenciaron telarañas e insectos en el cuarto de los vestidos, que está ubicado en el extremo nororiental de la reserva, más específicamente detrás de la puerta de ingreso.

Imagen 54: detalle de las telarañas detrás de la puerta

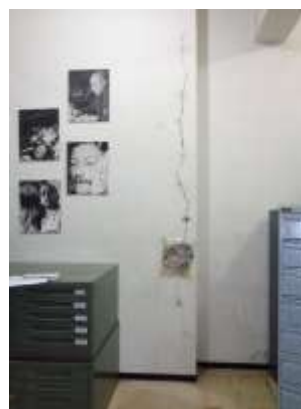
En microfilm y fotografía no se identifican nuevos agentes de deterioro ni se evidencian indicadores de deterioro diferentes a los de seguimiento, los cuales están relacionados a la temperatura y humedad del lugar que fueron controlados por medio del aire acondicionado -MovinCool- y el deshumidificador, finalmente, se hace seguimiento de la grieta del muro sur, pero no se evidencia desplazamiento o movimiento de esta.

Imagen 57: fotografía general de la fisura de seguimiento, ubicada en el muro sur de la reserva.

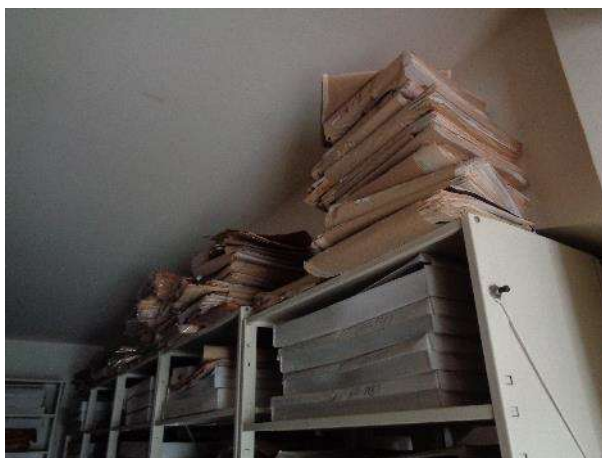
Se evidencia que algunas prensas están mal ubicadas sobre los segundos ejemplares de Mundo Medellín (PL 3744) y además tienen papel Kraft como soporte de banda perimetral.

Imagen 62: prensa mal ubicada sobre estantería Mundo Medellín (PL 3744).

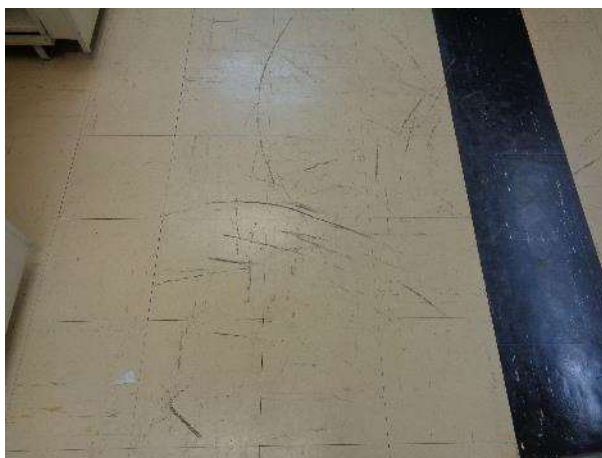
Imagen 63: detalle del estado actual de los pisos en reserva mezanine.

Es necesario que se realice una brigada de limpieza en mezanine que incluya, pisos, estanterías, vidrios y barandas, pues después de los trabajos adelantados en el muro oriental de prensa, se observan varias acumulaciones de polvo, telarañas y rayones en el suelo.

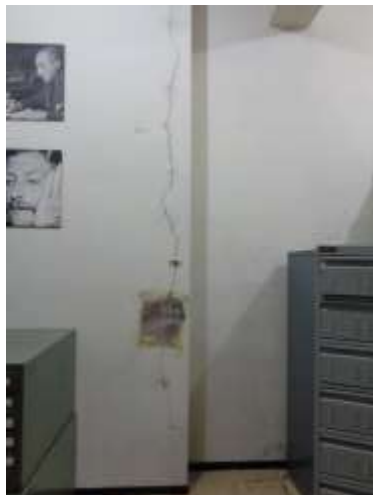
En la grieta de seguimiento se observan fragmentos asociados de más de 2cm de alto y un centímetro de profundidad, de la cual una de las laminillas de vidrio se desprendió el 25 de junio. En la pared derecha, junto a la grieta se observan manchas de colores (amarillo y verde), de forma circular con vellosidades.

Imagen 64: grieta de seguimiento

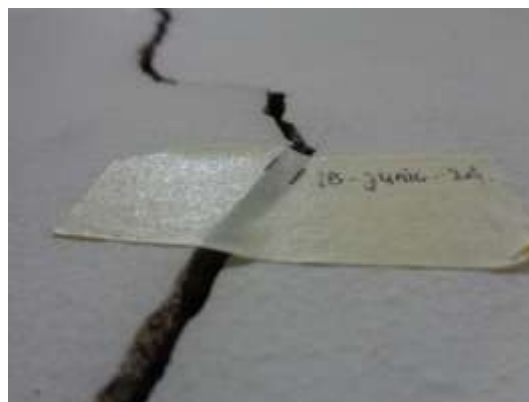
Imagen 65: identificación del desplazamiento mediante cinta en la zona de desprendimiento de la lámina de vidrio.

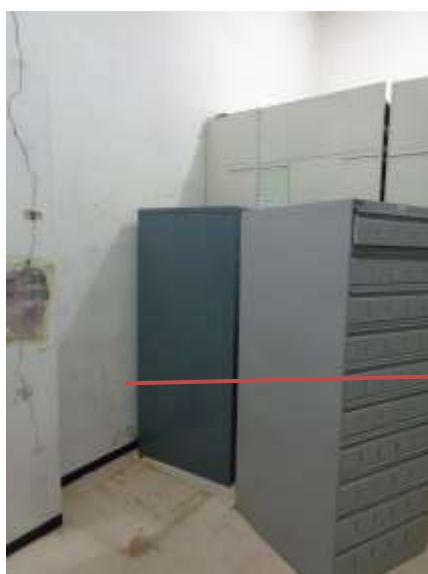
Imagen 66: ubicación de las manchas de humedad junto a la grieta de seguimiento

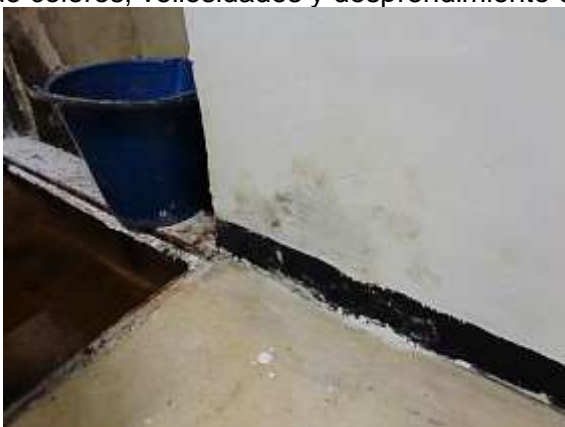
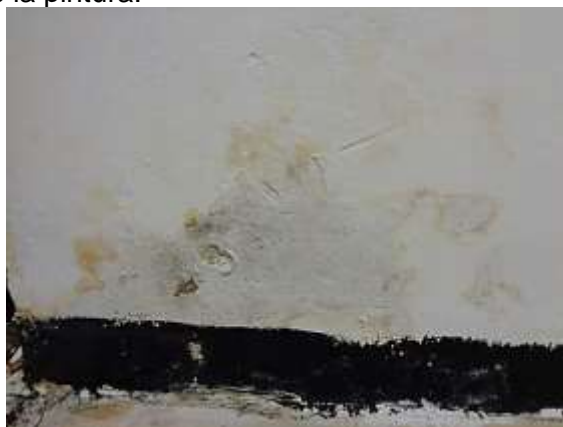
Llama la atención las zonas de la reserva hemerográfico junto al muro oriental y junto a la trampa de agua que presentan nuevamente indicadores de biodeterioro como manchas de colores, vellosidades y desprendimiento de la pintura.

Imagen 69: trampa de agua

Imagen 70: detalle de indicadores de biodeterioro en la trampa de agua.

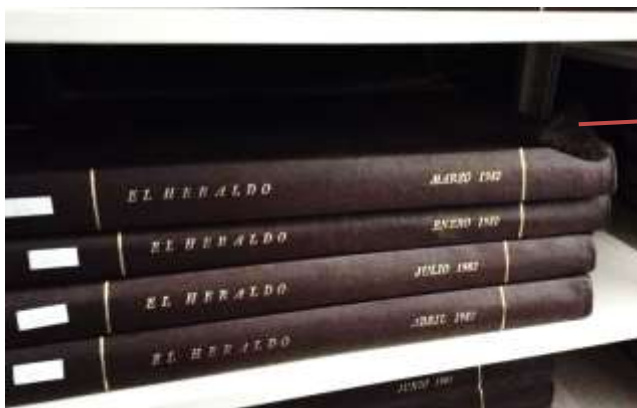
Además, se observó una polilla de gran tamaño sobre las colecciones del periódico El Heraldo, que fue capturada por el biólogo para hacer reconocimiento e identificación.

Imagen 71: mariposa ubicada en prensa El Heraldo

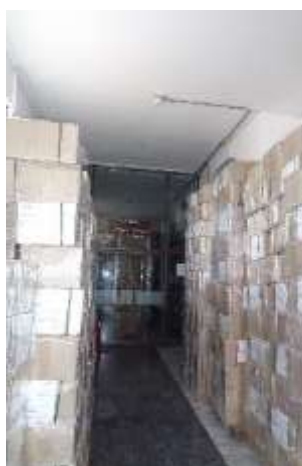
En los corredores del sótano que conducen a puerta 5 y a la reserva Vásquez, se observa apilamiento de cajas que superan el 1.80mts permitidos, por ello se deja registro y se hace revisión, teniendo en cuenta que la Biblioteca no cuenta con más espacios de almacenamiento y estas áreas fueron adecuadas para tal fin. En esta misma zona se identifican desprendimientos de la pintura e indicadores de humedad en el muro y el techo.

Imagen 73: cajas apiladas en el corredor

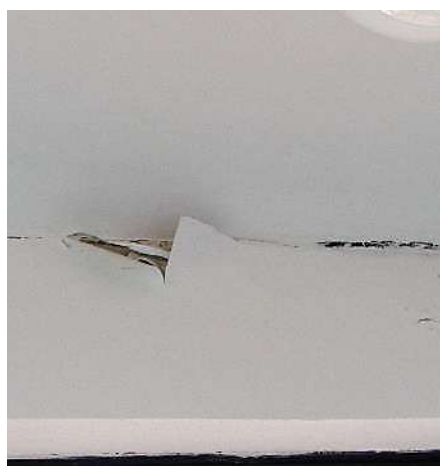
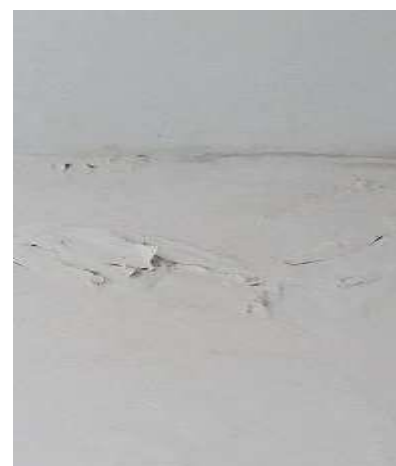
Imagen 74: indicador de filtración y humedad

Imagen 75: indicador de filtración y humedad

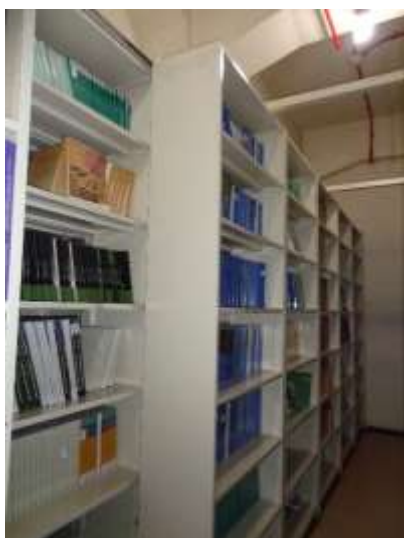
En puerta garaje y reserva en tránsito se siguen evidenciando indicadores de humedad en la pared oriental, así como grietas y fisuras relacionadas a patologías de la estructura que se evidencian en las paredes de ambos espacios. Estas fisuras presentan gran desplazamiento por lo que vale la pena hacerles seguimiento.

Imagen 76: reserva material en tránsito

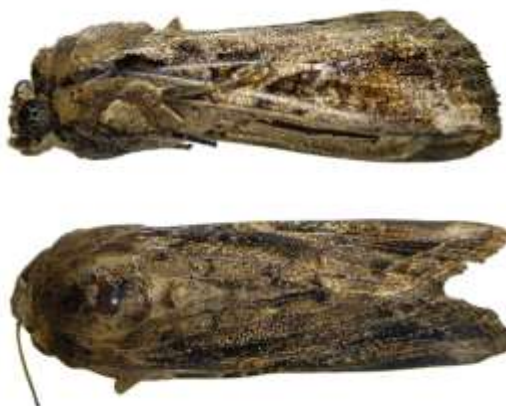
Durante la visita técnica realizada el 17 de junio a la Reserva Hemerográfica se encontraron cuatro polillas pertenecientes a la familia Noctuidae y al género *Spodoptera* sp.1 en estantes de áreas cercanas a las ventanas del recinto. Estos insectos voladores nocturnos pudieron haber llegado a la reserva atraídos por la luz artificial, por la humedad o por los materiales celulósicos de los elementos bibliográficos.

Imagen 78: Polilla macho del género *Spodoptera* sp. 1. Encontrada en el Reserva Hemerográfico durante la visita técnica.

Como parte de su ciclo de vida, las polillas en su fase adulta se enfocan en la reproducción. Una vez transcurre la cópula, las hembras se encargan de buscar lugares adecuados para poner huevos, que pueden ser muy numerosos dependiendo de la especie. Por lo tanto, pueden representar un riesgo directo para los acervos de la reserva ya que, al eclosionar los huevos, las larvas de polilla que acostumbran a alimentarse de plantas vivas pueden también alimentarse de cualquier elemento celulósico del cual están hechas las unidades bibliográficas y documentales. Pueden causar daños que podrían llegar a ser irreparables al romper y alimentarse del papel, encuadernaciones u otros elementos de las unidades. Además, pueden manchar los materiales y atraer microorganismos perjudiciales a través de sus heces y mudas constantes de tegumento.

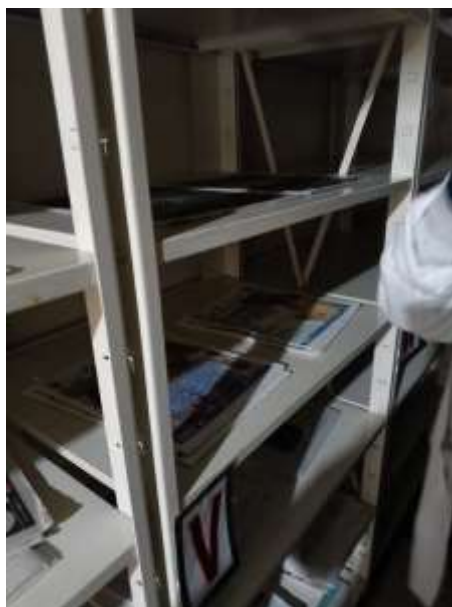
Imagen 79: Estantes donde fueron hallados los insectos en el Reserva Hemerográfico.

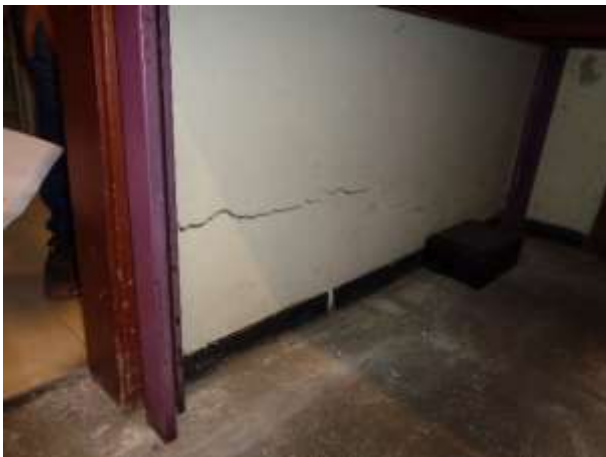
En puerta garaje se sigue evidenciando agua filtrada por debajo de la puerta, fisuras en las paredes y manchas de humedad en la pared. En material en tránsito se sigue evidenciando desprendimiento del revoque y pintura de la pared oriental.

Imagen 82: ubicación de la grieta inferior ubicada en puerta garaje

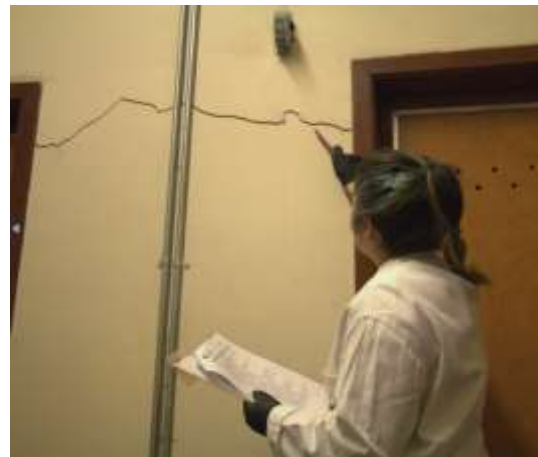
Imagen 83: ubicación de la grieta superior ubicada entre las puertas de los reservas de material en tránsito.

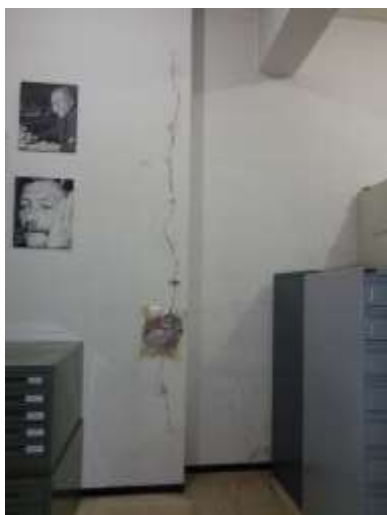
En la reserva de microfilm y fotografía, se siguen evidenciando manchas de humedad en el muro sur de la reserva y se evidencia desplazamiento de la fisura de seguimiento ubicada en el muro sur del depósito.

Imagen 85: grieta de seguimiento en la pared sur de la reserva de microfilm

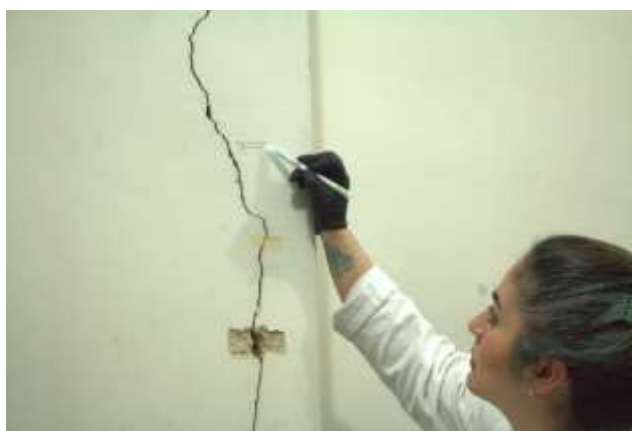
Imagen 86: detalle del seguimiento registrado durante

Adicionalmente se toman fotografías detalladas del seguimiento realizado mediante monedas y fotografías de las zonas de desplazamiento presentes en la grieta.

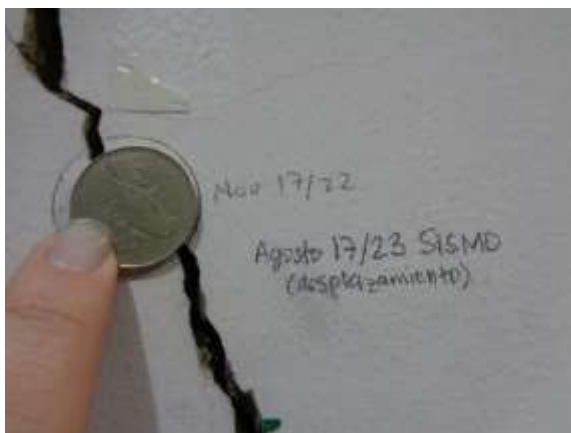
Imagen 87: zona de seguimiento y desplazamiento por sismo ocurrido en agosto 17 de 2023

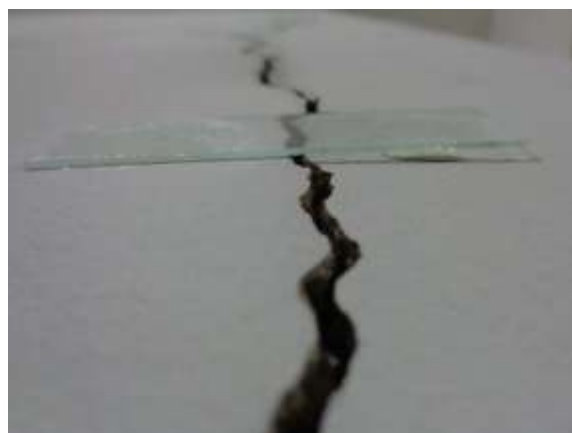
Imagen 88: detalle zona de desprendimiento de la lámina de vidrio. Permite observar el desplazamiento de los muros.

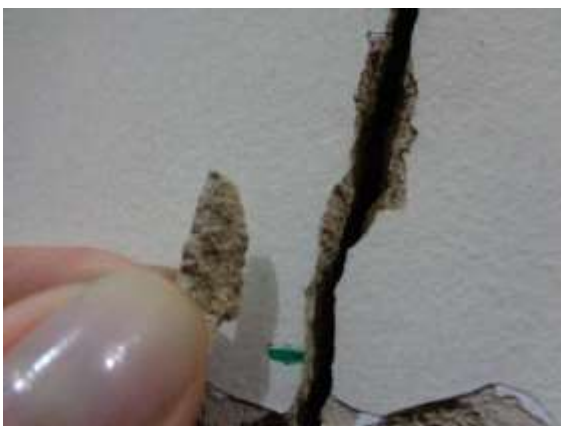
Imagen 89: se evidencian desprendimientos y fragmentos relacionados a la grieta. Estos tienen más de 2cm de alto y 5mm de profundidad.

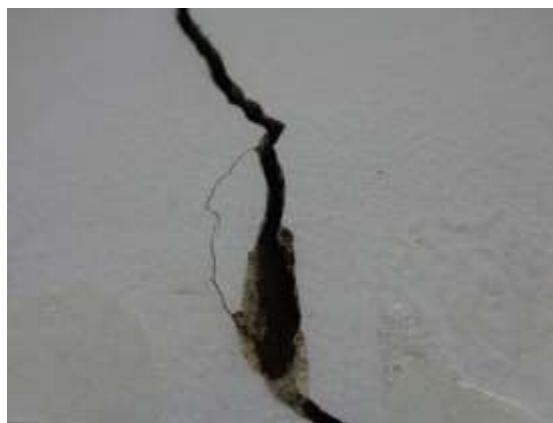
Imagen 90: se evidencian desprendimientos y fragmentos relacionados a la grieta. Estos tienen más de 2cm de alto y 5mm de profundidad.

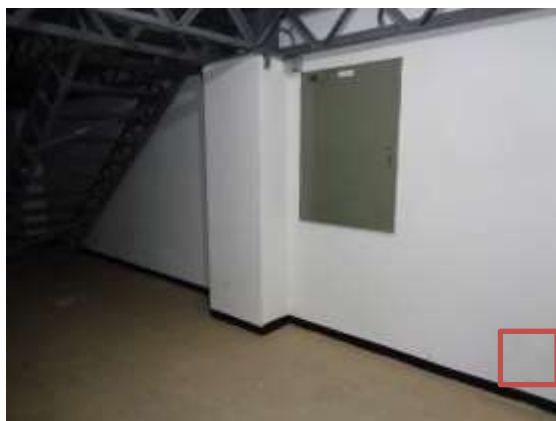
En prensa no se identifican indicadores de riesgo ni de deterioro diferentes al polvo y suciedad en el piso, que está relacionado a la falta de mantenimiento de las colecciones y el espacio. Sin embargo, se evidencia crecimiento de sales en el muro oriental de prensa, junto a la zona que fue recientemente “resanada y pintada” y que está relacionada con una patología del edificio identificada (nivel freático alto).

Imagen 91: ubicación general de las sales en el muro oriental del sótano (reserva de prensa).

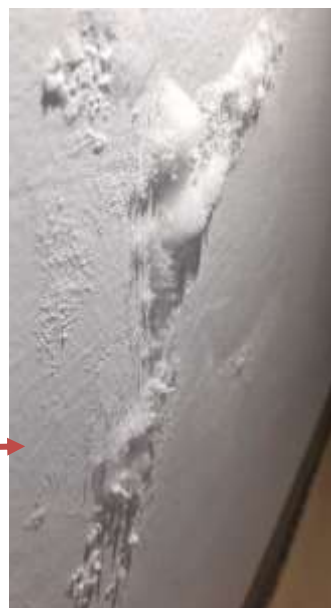
Imagen 92: detalle del crecimiento de sales en el muro oriental.

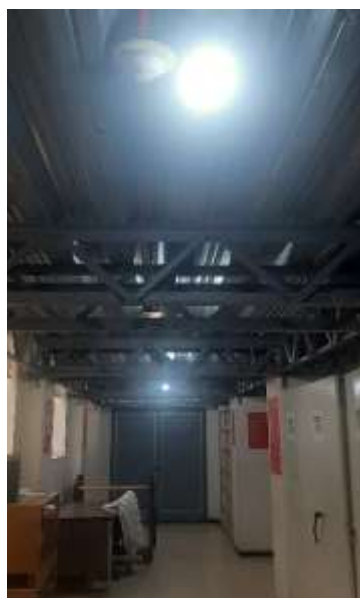
Es importante resaltar que en la reserva de prensa se evidenció el cambio de sistemas de iluminación (por luz LED) mejorando la calidad del trabajo para quienes se encuentran en esta reserva y disminuyendo la incidencia de uno de los agentes de deterioro relacionados con la oxidación de las colecciones (la incidencia de luz inadecuada). Además, en mezanine, se adelantan procesos de mantenimiento y limpieza general de espacios, pero se sigue evidenciando el problema de humedad presente sobre las estanterías de los bienes L-6239 y L-6507.

Imagen 93: cambio de luminarias en la reserva de prensa

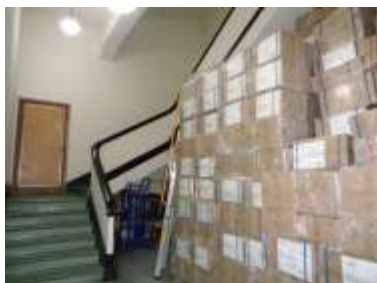
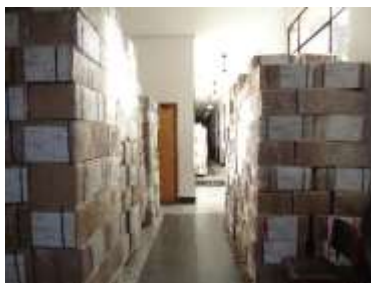
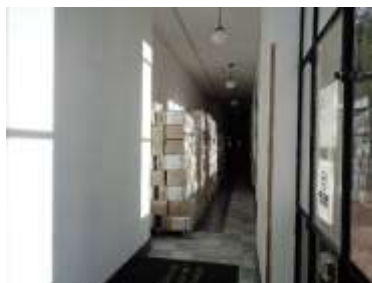
Imagen 95: fotografía de los espacios y corredores del sótano

Imagen 96: fotografía del corredor que conduce a puerta 5

Imagen 97: fotografía del corredor que conduce a puerta 5

Los espacios y corredores del sótano siguen presentando cajas apiladas que sobrepasan el 1,80mt y material que, debido a la falta de espacio en la BNC, son ubicados de forma

temporal pero inadecuada. Es importante señalar que este material puede convertirse en agente de riesgo para los trabajadores de la BNC, pues en caso de que se caigan o sufran desplome por exceso de peso, pueden caer sobre los trabajadores, interrumpir sus salidas de emergencia o las rutas de acceso para salvarlos.

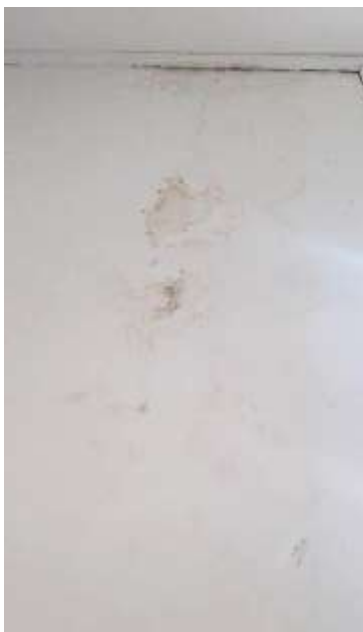
Además, en la pared suroccidental ubicada frente al mosaico se vuelven a evidenciar manchas de humedad en el muro, aun cuando ya se habían resanado y pintado.

Imagen 98: presencia de manchas de humedad en el muro suroccidental del sótano.

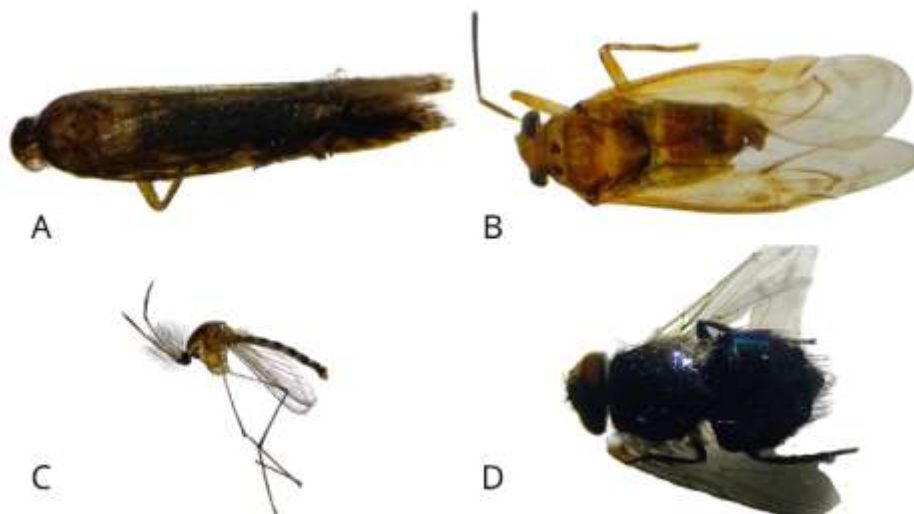
Durante la visita técnica del 04 de julio a la Reserva Hemerográfica se encontraron moscas, mosquitos y polillas. Estos insectos taxonómicamente pertenecen a la familia de polillas Tineidae (conocida comúnmente como polilla de la ropa, familia de chinches Miridae la especie de mosca *Calliphora vicina* y a la especie de mosquito común *Culex quinquefasciatus* (mosquito común). Todos los insectos se encontraron muertos sobre los alféizares internos de las ventanas.

Imagen 99: Insectos encontrados en el Reserva Hemerográfico durante visita técnica. A. Polilla Tineidae; B. Chinche Miridae; C. Mosquito de la especie *Culex quinquefasciatus*; D. Mosca de la especie *Calliphora vicina*.

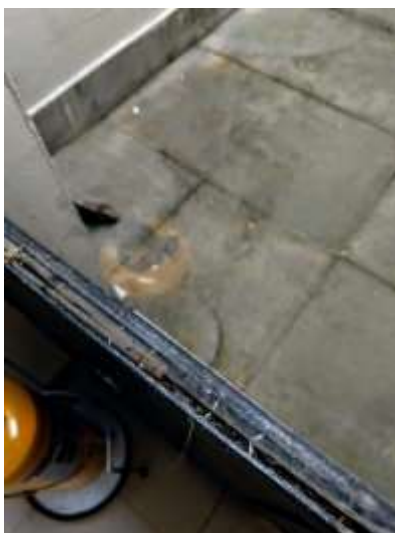
Estos insectos pudieron haber llegado al Reserva hemerográfico atraídos por la luz artificial, por la humedad o en el caso de las polillas, por los materiales celulósicos de los elementos bibliográficos a través de las ventanas desde los jardines internos contiguos a la reserva, en donde se desarrollaron hasta alcanzar la madurez. Por ello, es crucial empezar a realizar en la BNC procesos de monitoreo y control de potenciales plagas, con inspecciones periódicas en áreas cercanas a las ventanas que se identifican como vulnerables.

Imagen 102: Espacio entre el vidrio y el marco de la ventana debido al deterioro del sellado. Se evidencia acumulación de insectos, polvo y otros desechos.

Para mejorar la protección de los acervos, es esencial reforzar las barreras físicas en la biblioteca. Colocar o reparar los burletes o selladores, en los espacios disponibles entre los vidrios y el marco de las ventanas, ya que dejan espacios que suelen ser sitios de acumulación de insectos muertos, polvo y desechos, y en espacios debajo de las puertas. Esto ayudará a evitar el ingreso de insectos y otros invertebrados. También se recomienda instalar mallas de fibra de vidrio o plástico en ventanas, paredes dobles o en el techo en cuanto sea necesario, asegurando que la malla tenga un diámetro lo suficientemente pequeño para impedir la entrada de pequeños animales como insectos, ya que actualmente estas medidas están ausentes en la BNC.

La limpieza regular es indispensable para prevenir la formación de hábitats propicios para potenciales plagas. Por ello, es importante realizar una limpieza efectiva de los espacios entre el vidrio y los marcos metálicos de las ventanas del Reserva Hemerográfico y los pasillos contiguos, esto mientras se realiza la medida más adecuada que corresponde a sellar dichas interfaces. Además, se debe mantener y respetar las zonas específicas para

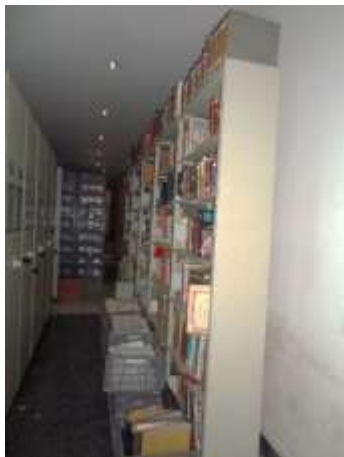
El lunes 26 de agosto se realiza visita técnica en los espacios de la reserva Vásquez, hemerográfica, fotografía, mezanine y corredores circundantes. Se identifica que en Vásquez el muro norte presenta varios indicadores de humedad y deterioro, adicionales a que los que ya presentaba. Estos indicadores se extienden desde el extremo occidental hasta el oriental o cuarto de los vestidos sobre el muro norte.

Imagen 103: pared norte de la reserva Vásquez con indicador de deterioro

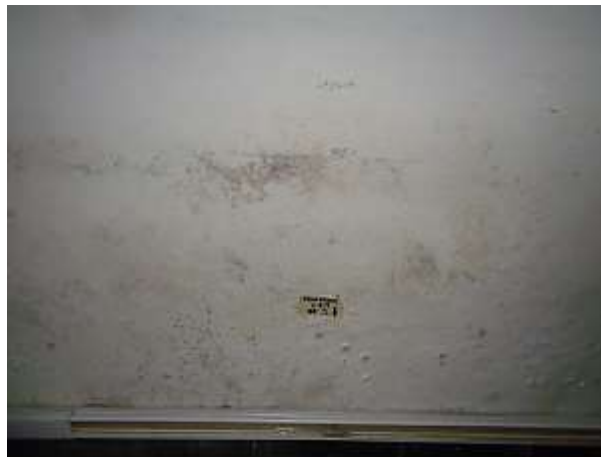
Imagen 104: detalle de la pared norte de la reserva Vásquez

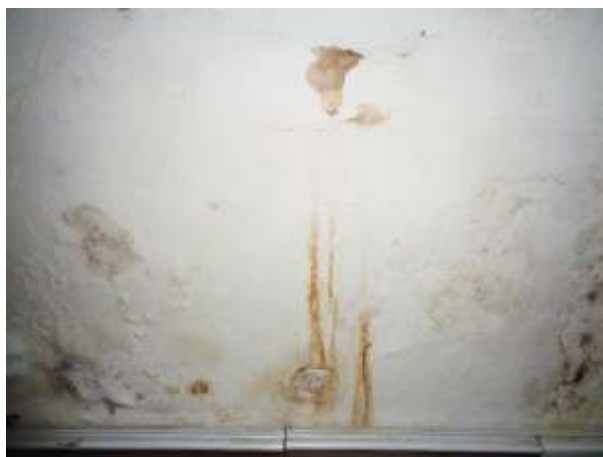
Imagen 105: detalle de los deterioros identificados en la pared norte de la reserva Vásquez.

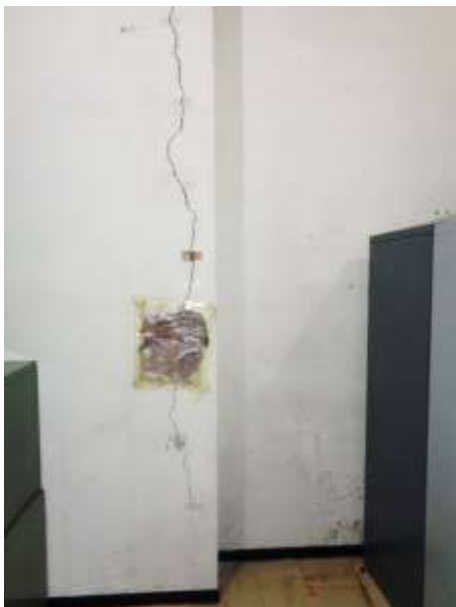
En los corredores del sótano se identifican varios indicadores de humedad, relacionados a filtraciones del exterior o procesos de nivel freático alto. Del mismo modo se identificaron varios indicadores de humedad en la reserva de fotografías y microfilm, más específicamente hacia el muro sur que está junto a la sala de máquinas y el muro exterior de la biblioteca.

Imagen 106: grieta de seguimiento en reserva de microfilm y fotografía.

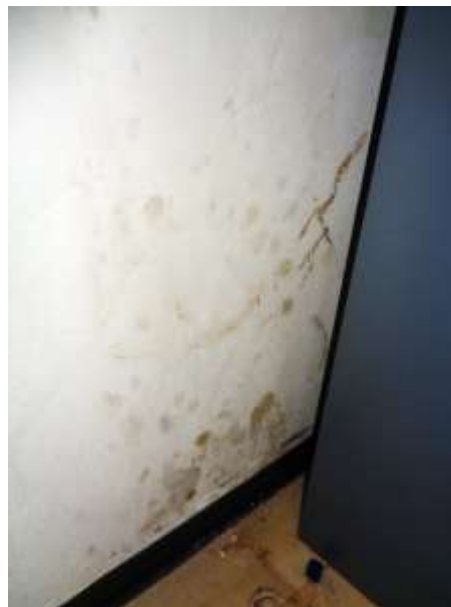
Imagen 107: detalle de los indicadores de deterioro por humedad y biodeterioro en la reserva microfilm y fotografía.

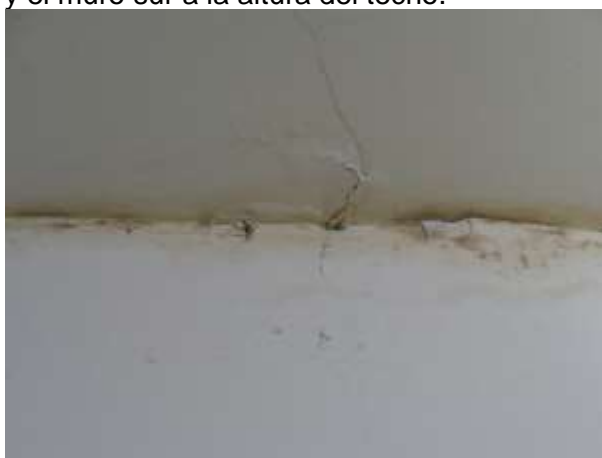
En el mezanine se evidencia una mancha de humedad en el techo, sobre el muro oriental y el techo, entre las estanterías L 8004 y la anterior ubicación de las prensas MP1, es decir entre el muro oriental y el muro sur a la altura del techo.

Imagen 108: detalle de la zona con humedad en el techo del mezanine

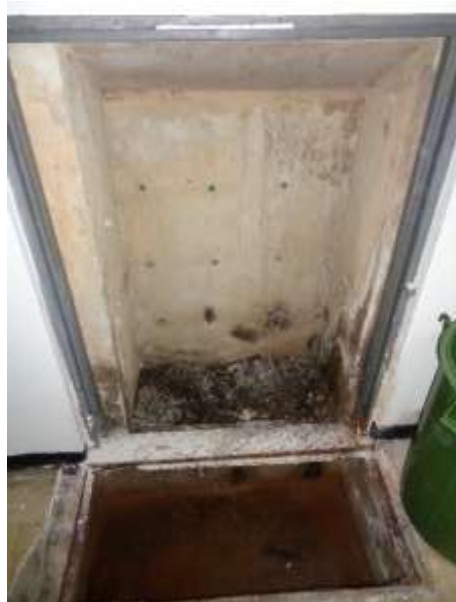
En tanto en prensa no se evidencian indicadores de insectos o biodeterioro en la pared oriental, únicamente se identifican manchas de humedad en la pared que esta contigua a la trampa de agua.

Imagen 109: trampa de agua sin la puerta

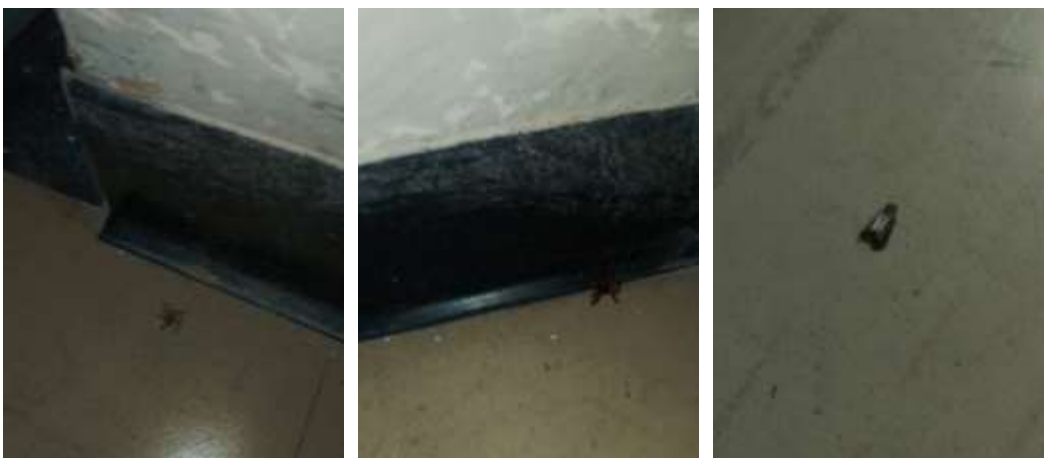
Durante la visita técnica a la Reserva Hemerográfica se encontraron en el suelo dos arañas sin vida junto a una polilla cerca a los compactadores de la signatura U 1469-1677. Los arácnidos encontrados no fue posible identificarlos dado su avanzado estado de descomposición, mientras que el insecto pertenece a una polilla hembra de la familia Noctuidae del género *Spodoptera* sp.1. Estos insectos voladores nocturnos pudieron haber llegado al depósito atraídos por la luz artificial, por la humedad o por los materiales celulósicos de los elementos bibliográficos de la colección hemerográfica, mientras que los arácnidos pueden llegar desde los jardines internos de la biblioteca e indican la presencia de otros invertebrados más pequeños que son sus presas, como mosquitos, moscas y polillas.

Imagen 110: Invertebrados encontrados sin vida sobre el suelo cercano cerca a los compactadores de la signatura U 1469-1677.

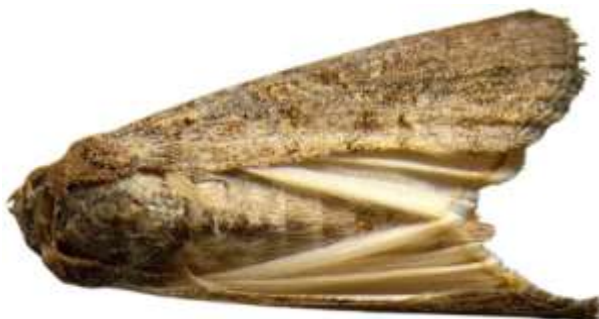
En repetidas ocasiones durante las visitas técnicas e inspecciones realizadas por el Laboratorio de Ciencias, se han registrado polillas hembra y macho de este mismo género en diferentes recintos de la biblioteca, posiblemente llegando atridas por la luz artificial desde los jardines externos que tienen presencia de vegetación herbácea y arbustiva, favoreciendo el desarrollo de la fase larval, que es la etapa crucial de su ciclo de vida en la cual acumulan los nutrientes necesarios para la adultez.

Imagen 111: Polilla hembra del género *Spodoptera* sp.1 encontrada sin vida sobre el suelo cercano cerca a los compactadores de la signatura U 1469-1677.
