REPORTE DE GESTIÓN DE CONSERVACIÓN A LAS COLECCIONES Y ESPACIOS
DEL EDIFICIO DE LA BIBLIOTECA NACIONAL DE COLOMBIA DURANTE 2024

GRUPO DE CONSERVACIÓN

2024

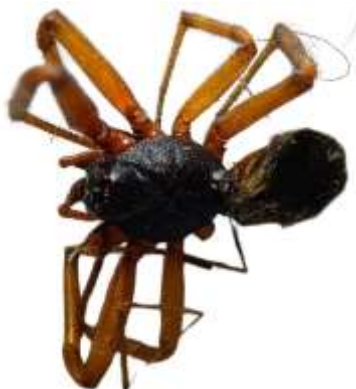
Imagen 112: Araña no identificada encontrada sin vida sobre el suelo cercano a los compactadores de la signatura U 1469-1677.

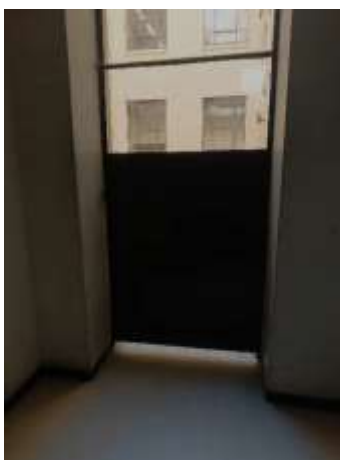
Por otro lado, estas polillas también pudieron haber llegado al Depósito Hemerográfico desde los jardines internos, en donde pudieron haberse desarrollado hasta alcanzar la madurez y volar para colonizar nuevos sitios. Como se ha mencionado en otras secciones de este informe, las polillas hembras adultas, enfocadas en la reproducción, depositan numerosos huevos en lugares que consideran adecuados. Al eclosionar, sus larvas se alimentan principalmente de tejidos vegetales vivos, pero también pueden consumir tejidos muertos, lo que constituye un riesgo para los acervos bibliográficos al dañar el papel, las encuadernaciones y otros elementos celulósicos. Además, sus excrementos y mudas pueden manchar los materiales y atraer microorganismos. Se recomienda realizar monitoreos regulares de insectos y reforzar las barreras físicas, como burletes y mallas o angeos en ventanas y bajo las puertas, para impedir la entrada de estos insectos voladores.

Imagen 113. Puerta del Depósito Hemerográfico con gran espacio debajo, el cual podría ser sellado para evitar la entrada de invertebrados y otro tipo de fauna desde el jardín.

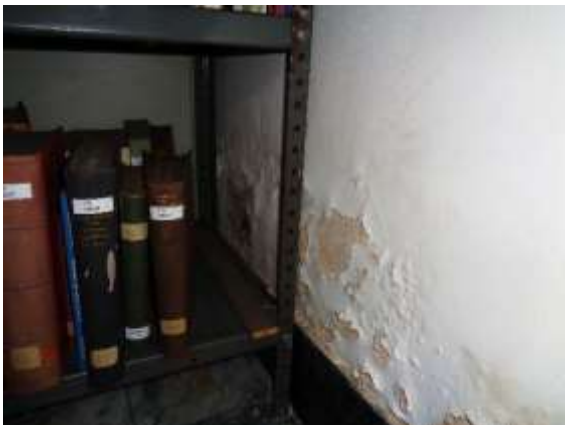
Imagen 116: indicadores de deterioro en la pared sur

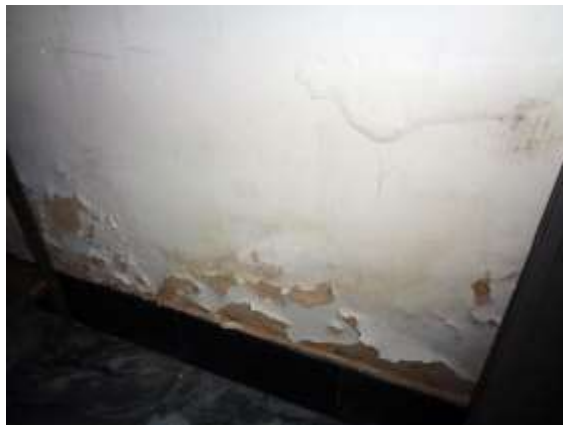
Imagen 117: indicadores de deterioro en la pared sur junto a las escaleras

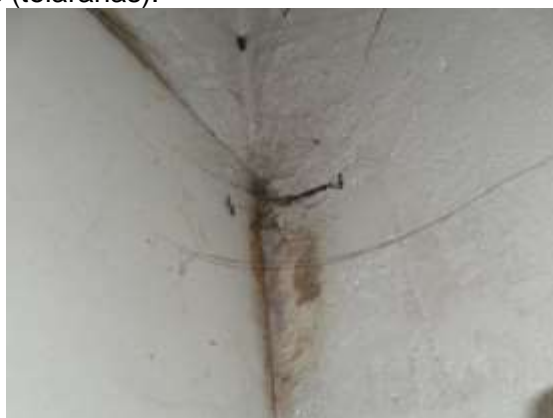
En el área del cuarto de los vestidos se identificaron algunos indicadores de humedad e indicadores de insectos (telarañas).

Imagen 118: fotografía de telarañas cuarto de los vestidos.

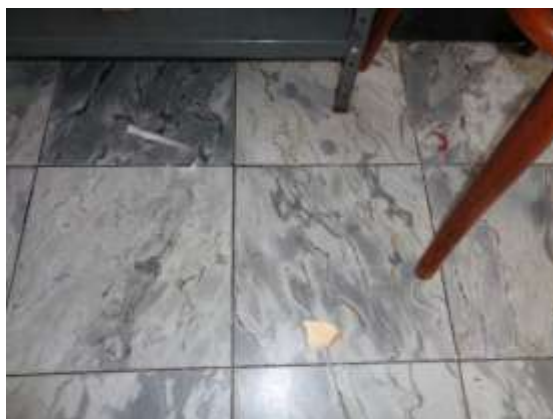
Finalmente, se evidenció que el piso de la reserva se encuentra con acumulación de polvo y fragmentos de basura.

Imagen 119: acumulación de basura y fragmentos en el piso.

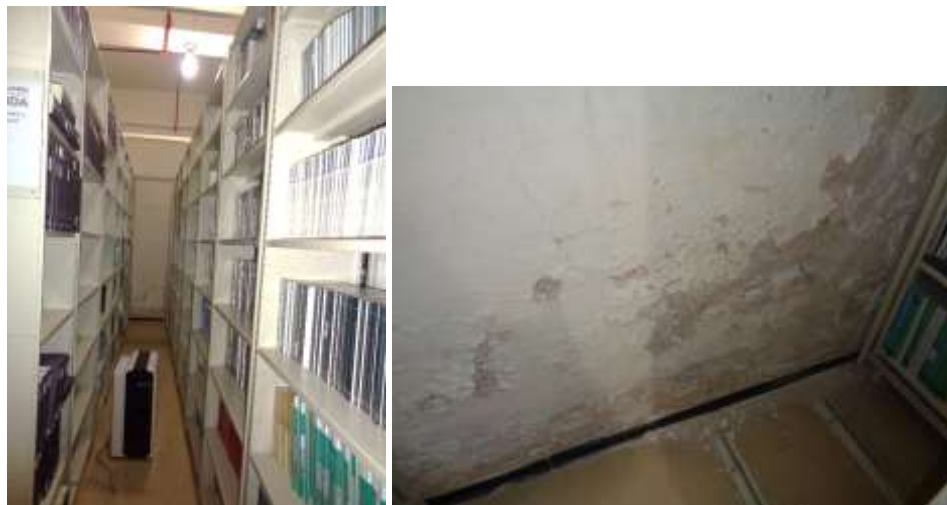
En puerta garaje se siguen evidenciando grietas de gran profundidad en las paredes y gran acumulación de cajas sobre estivas y algunas mesas que están ubicadas en el lugar, además en la reserva de material en tránsito, se siguen identificando deterioros en la pared oriental como desprendimientos del mortero, la pintura y grietas relacionadas a la humedad de la pared.

Imagen 123: Reserva material en tránsito.

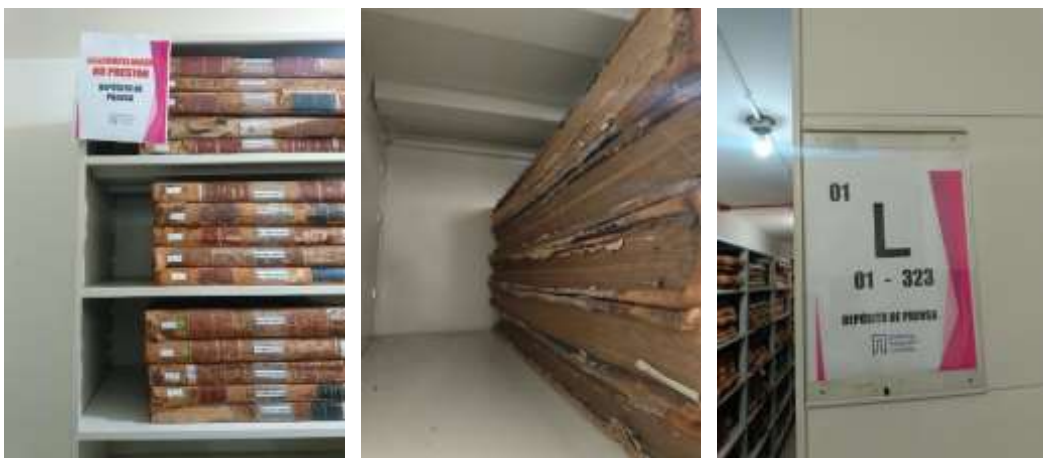
Durante las visitas técnicas al segundo nivel de la Reserva Hemerográfica se encontró dos polillas sin vida en el segundo entrepaño del compactador que contiene microfilmados del diario El Espectador, específicamente de la signatura L 01-323. Una polilla fue registrada el día 20 y la otra el día 23 de septiembre. Estas polillas pertenecen a machos de la familia Noctuidae del género *Spodoptera* sp.1. Estos insectos voladores nocturnos pudieron haber llegado al depósito atraídos por la luz artificial, por la humedad o por los materiales celulósicos de los elementos bibliográficos de la colección hemerográfica.

Imagen 124. Sitio específico en donde fue encontrada la polilla hembra *Spodoptera* sp. 1. Signatura L 01-323.

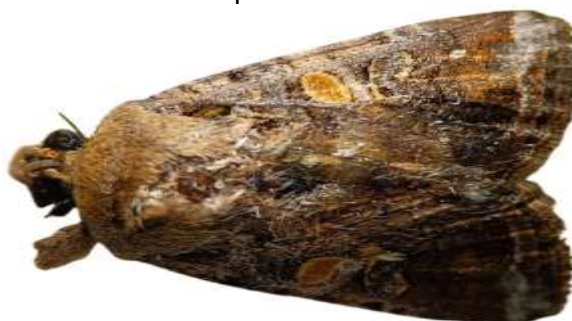
En repetidas ocasiones durante las visitas técnicas e inspecciones realizadas por el Laboratorio de Ciencias, se han registrado polillas hembra y macho de este mismo género en diferentes recintos de la biblioteca, posiblemente llegando atridas por la luz artificial desde los jardines externos que tienen presencia de vegetación herbácea y arbustiva, favoreciendo el desarrollo de la fase larval, que es la etapa crucial de su ciclo de vida en la cual acumulan los nutrientes necesarios para la adultez.

Imagen 125. Polilla macho del género *Spodoptera* sp.1 encontrada en el compactador que contiene microfilmados del diario El Espectador, signatura L 01-323.

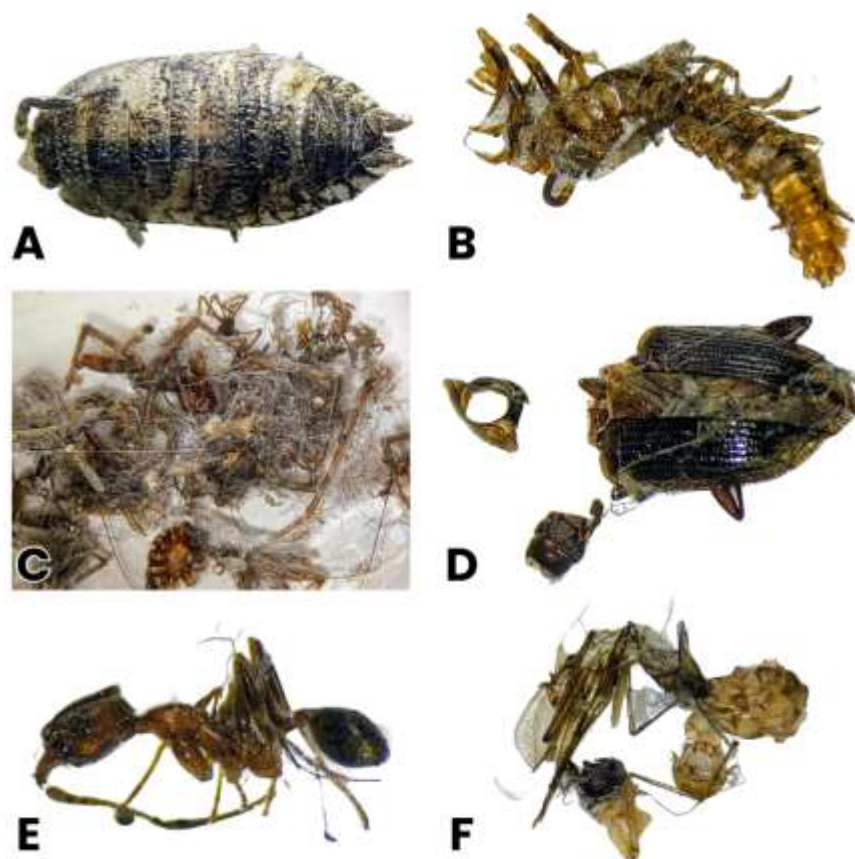
El 29 de octubre, durante una visita técnica a los espacios del sótano realizada por Natalia Garzón, del Laboratorio de Ciencias del Centro de Conservación, cercano a la puerta 5 en frente de la Reserva Vásquez, se identificaron diversas especies de invertebrados asociadas a una extensa telaraña ubicada cerca del suelo. Entre los organismos observados se encontraban arañas, cochinillas de la humedad, ciempiés, mosquitos, escarabajos y hormigas.

Imagen: Invertebrados recolectados durante visita técnica. A. Cochinilla de la humedad (*Philosciidae*: *Prosekiini*), B. Ciempiés de piedra (*Lithobius forficatus*), C. Arañas no identificadas, D. Escarabajo oscuro (*Tenebrionidae*: *Lagriinae*), E. Hormiga (*Pheidole*), F. Mosquito no identificado.

Se registró un único individuo de hormiga del género *Pheidole*. Estas hormigas son principalmente depredadoras y carroñeras de pequeños invertebrados, y no representan riesgos significativos para los acervos bibliográficos, dado que no se alimentan de materiales celulósicos u orgánicos relacionados con las unidades bibliográficas. Sin embargo, en condiciones favorables, podrían anidar en libros o estanterías si ingresaran a los depósitos y su población aumentara descontroladamente. Este escenario no aplica en el presente caso, ya que solo se encontró un individuo aislado que pudo haber ingresado por debajo de las puertas desde los jardines internos con plantas cercanos a la Puerta 5.

De manera similar a las arañas, los ciempiés son depredadores y también pueden considerarse indicadores de la presencia de otros invertebrados, que constituyen sus presas. El único individuo encontrado pertenece a la especie *Lithobius forficatus*, un ciempiés introducido originario de Europa Central. Aunque esta especie no causa daños directos a los materiales bibliográficos o a las estanterías, sus mudas frecuentes de tegumento representan una fuente de materia orgánica en descomposición, lo que puede facilitar el crecimiento microbiano en el ecosistema de la biblioteca.

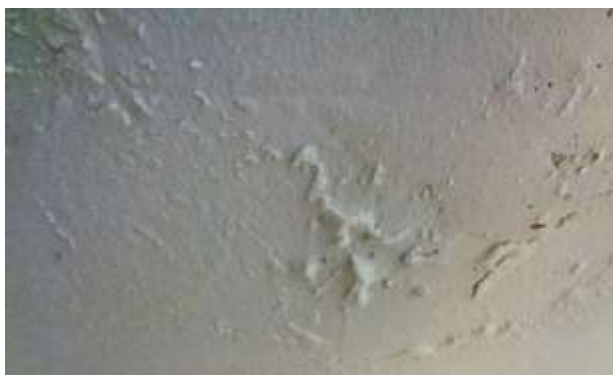
Durante las visitas técnicas realizadas en noviembre se identificaron varios indicadores de humedad presentes en el muro falso oriental, en este caso, estas manchas, sales y vellosidades estuvieron relacionadas con la filtración de agua en el muro falso. Esto como consecuencia de que, a la fecha, no está bien terminado ni el filtro ni los procesos correctivos del muro y por ello se siguen presentando filtraciones.

Imagen: indicadores de humedad en los muros de prensa, sales, halos de humedad y manchas de microorganismos.

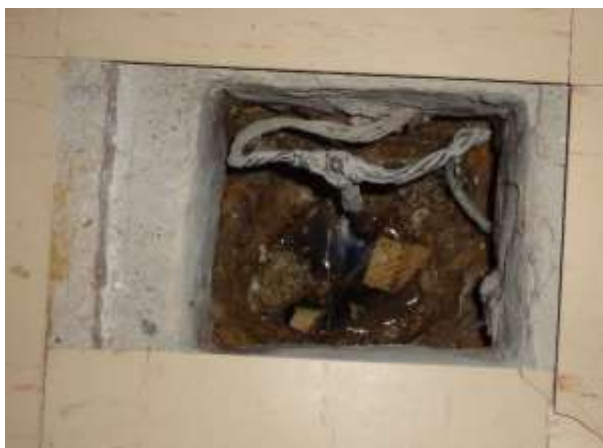
Imagen: indicadores de humedad y agua en el piso de la reserva de prensa

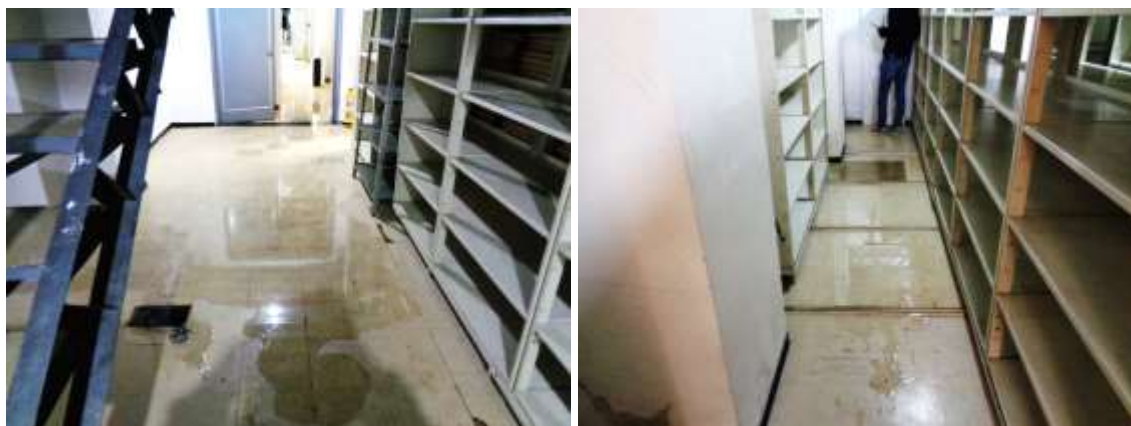
El 27 de noviembre se materializó una nueva filtración en la reserva de prensa que afectó toda el área oriental de la reserva, fue necesario hacer brigada de secado de pisos y poner un deshumidificador (No.14) para contrarrestar los efectos de humedad en el ambiente.

Imagen: materialización de inundación el 27 de noviembre 2024

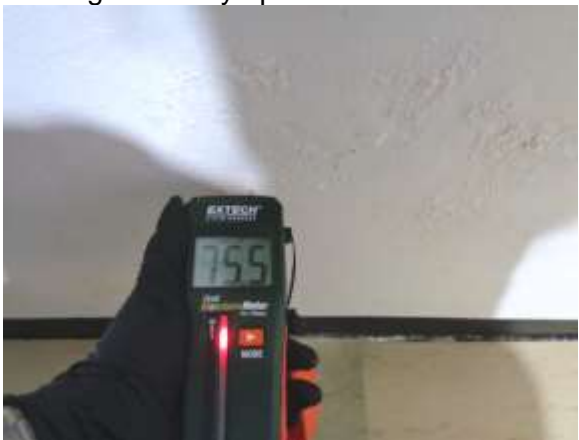
La pared oriental reportó humedades superiores a 75% HM y en la reserva se identificó una humedad superior e igual a 66% de humedad relativa, por este motivo es necesario mantener ventanas abiertas, deshumidificador y realizar actividades de trapeado y limpieza en estas áreas.

Imagen: registro de humedad en el punto 3 de seguimiento del muro oriental el día de la inundación.

Aunque la reserva de prensa se encuentra en condiciones medianamente estables, deben aplicarse medidas correctivas lo más pronto posible para evitar proliferación de microorganismos y aparición de insectos.

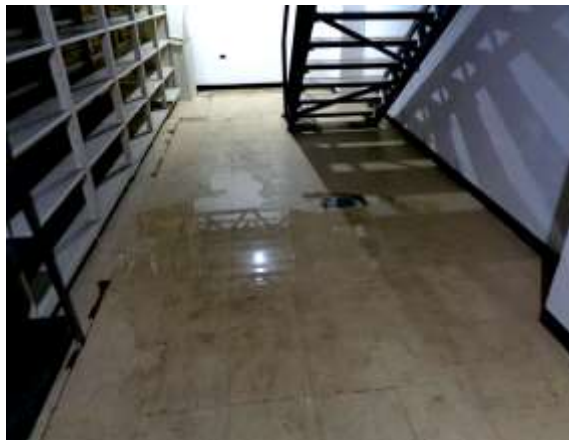
Imagen: registro de la filtración el 27 de noviembre.

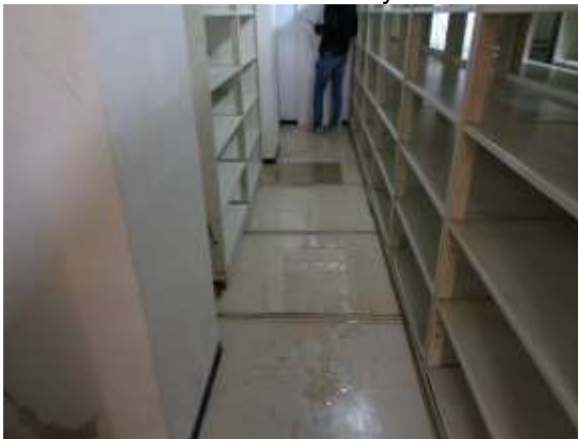
Se determinó que el mayor inconveniente está relacionado con el *muro falso* construido para delimitar el *filtro de agua* del depósito, que a la fecha no está terminado y por tanto sigue presentando y presentará problemas de filtraciones e inundaciones en cuanto no sea reparado. Lo que en consecuencia, podría generar nuevamente la proliferación de

microorganismos e insectos afectando las colecciones (aledañas), las condiciones medioambientales del edificio y la salud de sus colaboradores.

Imagen: Filtraciones muro oriental

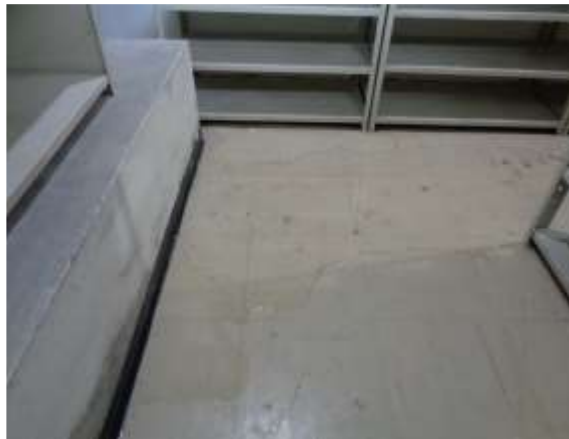
imagen: Filtraciones detalle

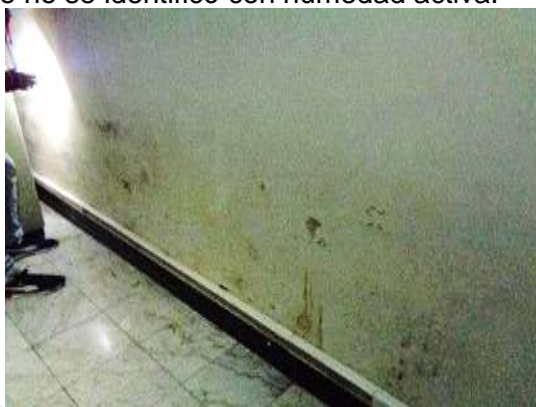
En la reserva Gregorio Vásquez de Arce y Cevallos se siguen identificando humedades en los muros norte y sur, así como en la pared occidental junto al ingreso, esta última se reportó, pero no se identificó con humedad activa.

Imagen: a. humedad activa muro norte y b. humedad no activa en muro occidental.

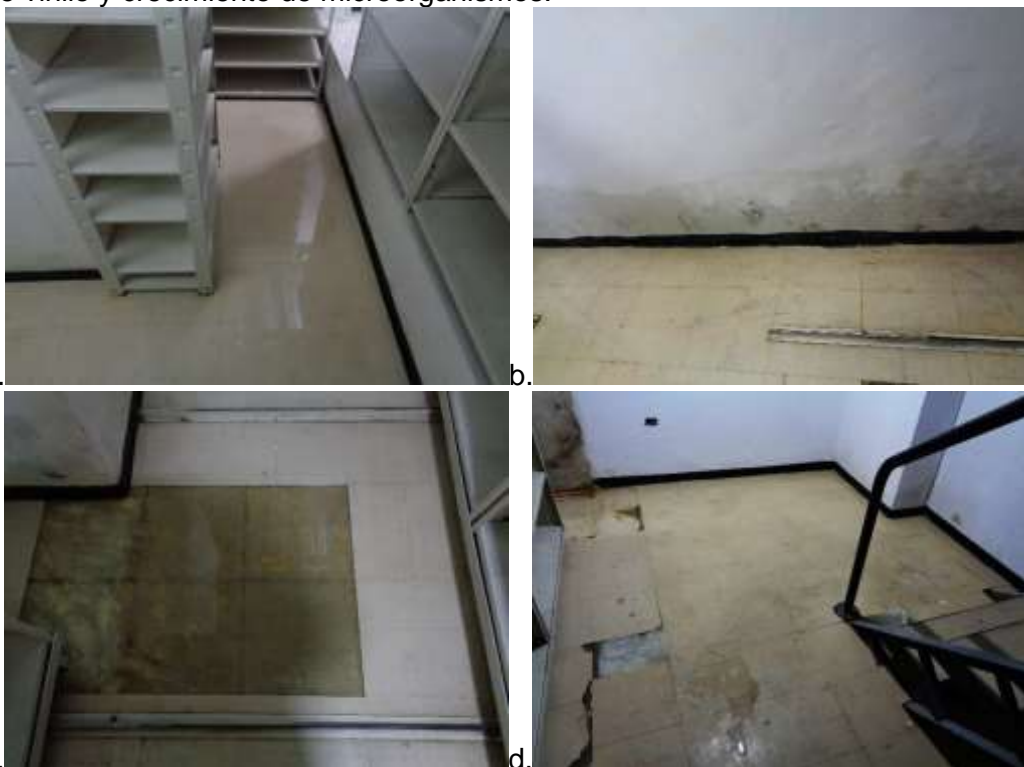
En prensa se siguen evidenciando filtraciones, empozamientos de agua en el piso y debajo de las estanterías, halos de humedad en el muro oriental falso, desprendimiento parcial del piso de vinilo y crecimiento de microorganismos.

imágenes: a. filtración debajo de las estanterías. b. halos de humedad presentes en el muro oriental falso. c. desprendimiento del piso vinílico. d. empozamiento de agua.

Por estos motivos se realizan varias visitas técnicas para hacer seguimiento del estado de conservación de los muros y pisos de la reserva, afortunadamente no hay colecciones cerca al área afectada excepto por algunas unidades de preservación. Se siguen realizando el seguimiento al porcentaje de humedad en los muros y se evidencia un aumento en los

rangos de humedad del soporte, por lo que se observa crecimiento de sales y microorganismos.

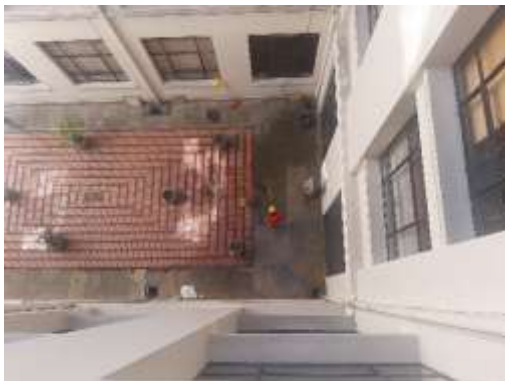
Los patios internos fueron resanados y limpiados durante las primeras semanas de enero como trabajos alternos realizados al sótano. Esto se realizó como apoyo a los trabajos de que se adelantan en el sótano para eliminar los problemas de filtración e indicadores de humedad identificados en el muro oriental del sótano.

Imagen: proceso de limpieza con hidro lavadora en las terrazas

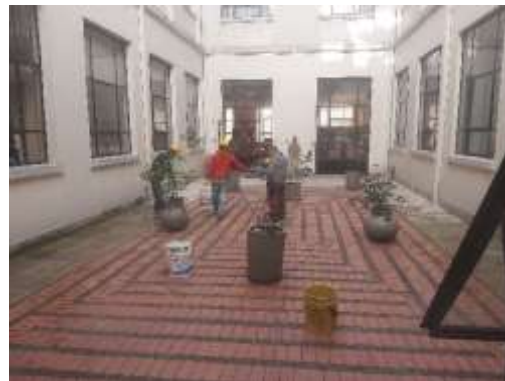
Imagen: proceso de resane y reparaciones a las terrazas internas

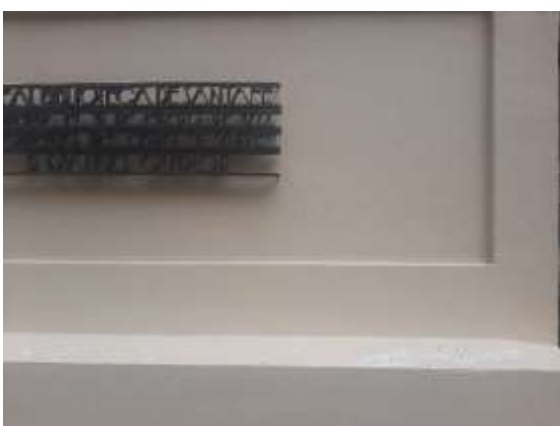
Aunque terminó el resane y pintura de la fachada desde diciembre del 2023, aún hay deterioros en los muros, grietas, desprendimientos de revoques, pintura y crecimiento de plantas en algunas zonas de la fachada. Lo que nos permite sospechar que el trabajo realizado pudo volverse a deteriorar, como ya se está observando en las imágenes.

Imagen: fachada calle 24 recién pintada con desprendimientos de pintura

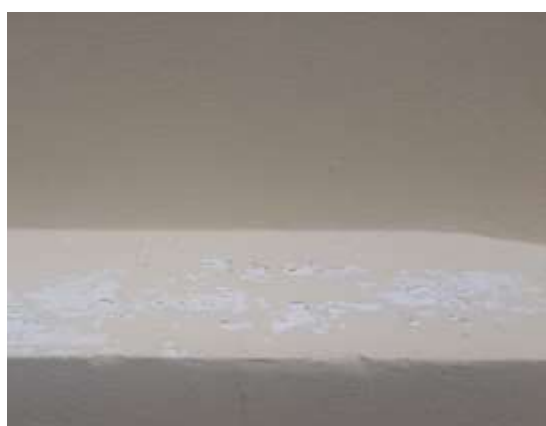
Imagen: detalle del desprendimiento de pintura en la fachada

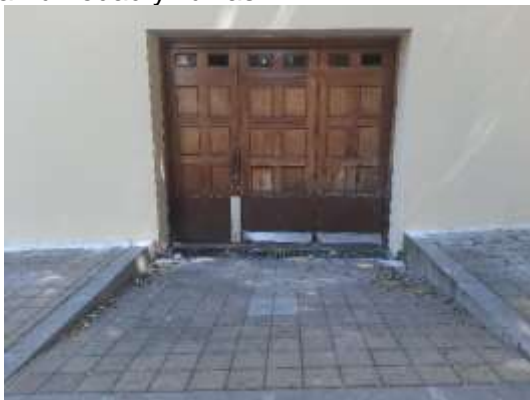
Otro ejemplo de intervenciones de la fachada que aún presentan deterioros son los de la puerta del Garaje, que requiere intervenciones debido a su materialidad (madera) y su contacto constante con la humedad y lluvias.

Imágenes: fotografía general de la puerta del garaje.

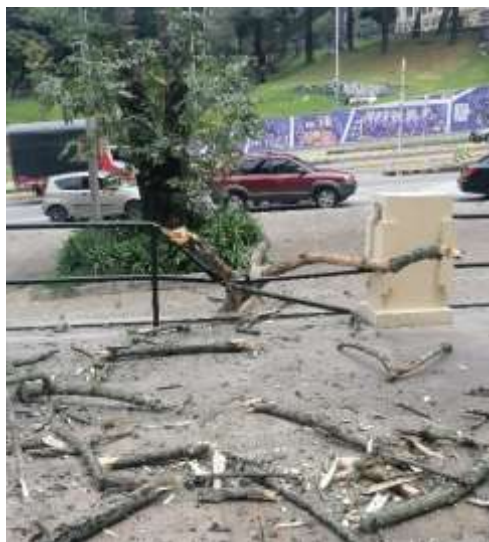
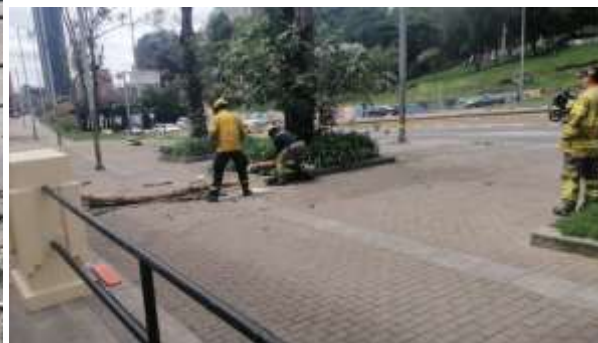
En la zona externa de la biblioteca por la calle 26, se materializó un riesgo, por la fractura de una de las ramas de uno de los árboles que está sobre la calle 26, desprendiendo una de las barandas de la zona, recientemente reparadas. Para retirar el árbol se llamó a los bomberos, encargados de talar y recoger los restos de madera, adicionalmente se informó al Jardín Botánico.

Imagen: rama que se cayó y proceso de tala a cargo de los bomberos

Después de revisado el árbol, el Jardín Botánico decidió talarlo durante la tercera semana de marzo. El pasto y los Jardines aledaños fueron arreglados y podados, al igual que el pasto y zonas verdes que se encuentran en el parqueadero de la biblioteca.

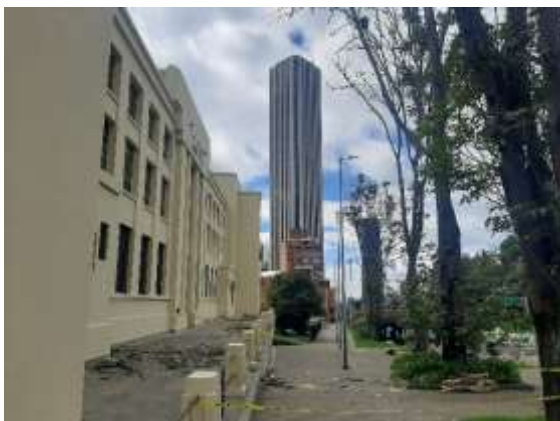
Imagen: vista general de la materialización del riesgo el 16 de febrero y cerramiento del área.

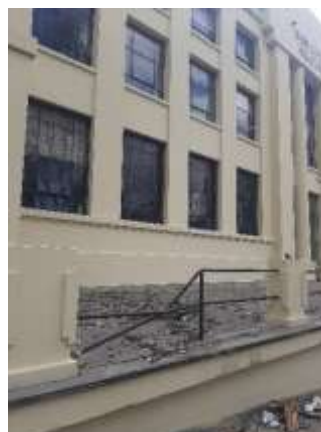
Imagen: detalle de la fractura y deterioro de las barandas.

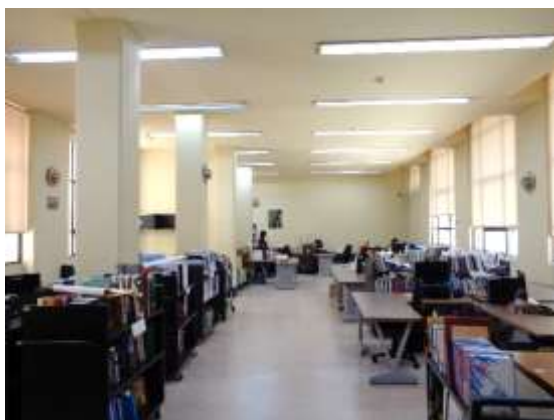
A diferencia de todos los espacios que se encontraban en buen estado de conservación y sin indicadores de deterioro, en desarrollo de colecciones se evidenció exceso de material sobre los carros y dentro de canastas, lo cual es indicador de riesgo para algunos bienes que ingresan y que pueden deteriorarse por estar apilados tanto en carros bibliográficos como en cajas o canastas. Es importante diseñar o señalar estrategias de ubicación y depósito temporal como carros de tres o cuatro estanterías de 1'40metros, que ayuden a ahorrar espacio y mejorar la conservación de los bienes que ingresan.

Imagen: Desarrollo de colecciones, exceso de materiales sobre los carritos.

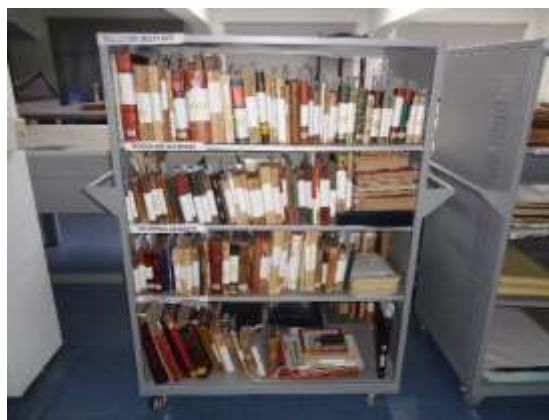
Imagen: propuesta de estanterías rodantes que puede adquirir Desarrollo de Colecciones

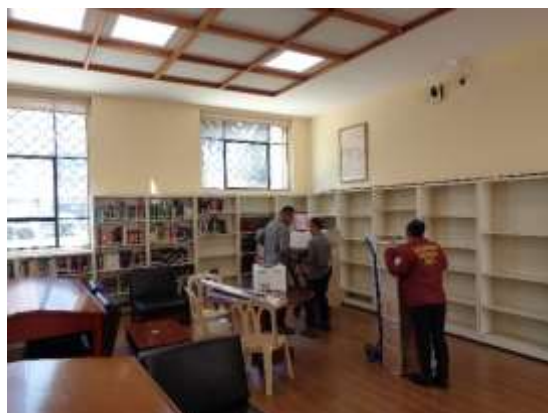
Las cajas que corresponden a dotaciones de la RNBP y que estaban ubicadas en la sala de consulta Daniel Samper, fueron reubicadas en el Mosaico y otras zonas de los corredores y sótanos de la biblioteca. Esto constituye un riesgo para las personas que circulan por estos espacios, por lo cual es conveniente pensar en reservas o bodegas destinadas para las cajas que hacen parte de las dotaciones y así evitar riesgos por desplome o caídas de cajas.

Imagen: las cajas ubicadas en la Sala Samper, de la RNBP se reubican en el Mosaico.

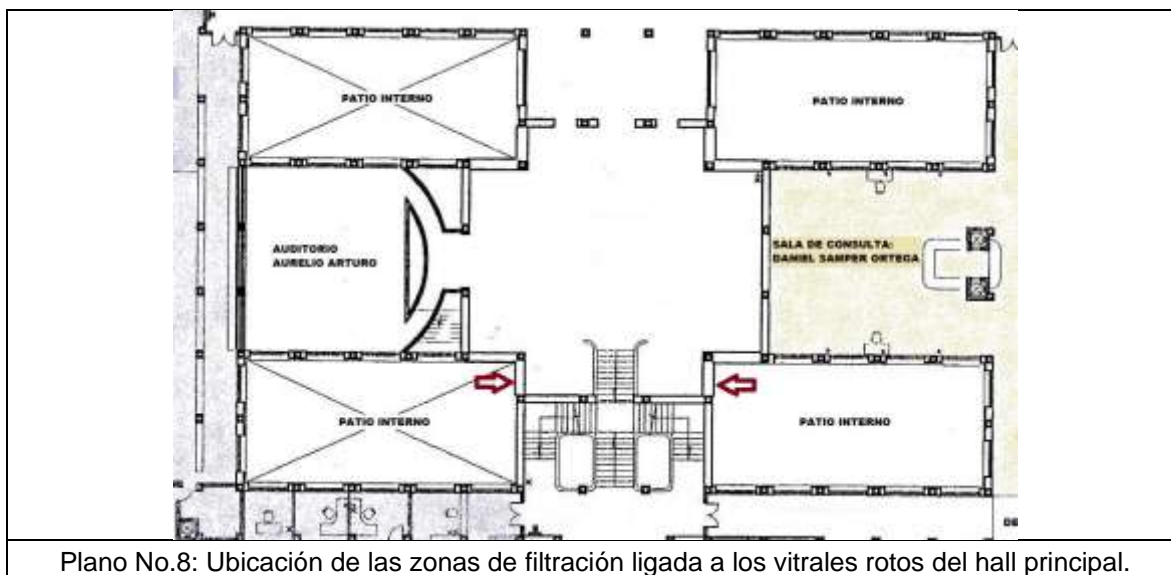
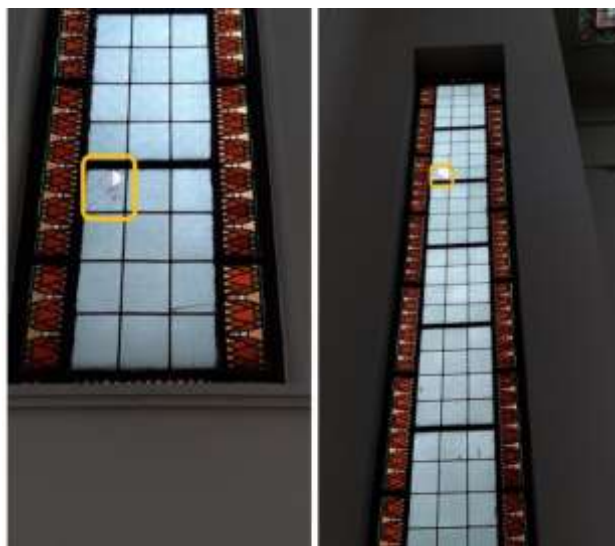
Los vitrales del corredor central están sucios y algunos siguen rotos, como se ve en el mapa a continuación, por lo que, en momentos de lluvias, se filtra el agua manchando algunas paredes (ver mapa No.8). Es importante establecer una estrategia de lavado a los vitrales del corredor principal en conjunto con el área de Administrativa y establecer también su periodicidad.

Imágenes: ubicación de los vitrales rotos

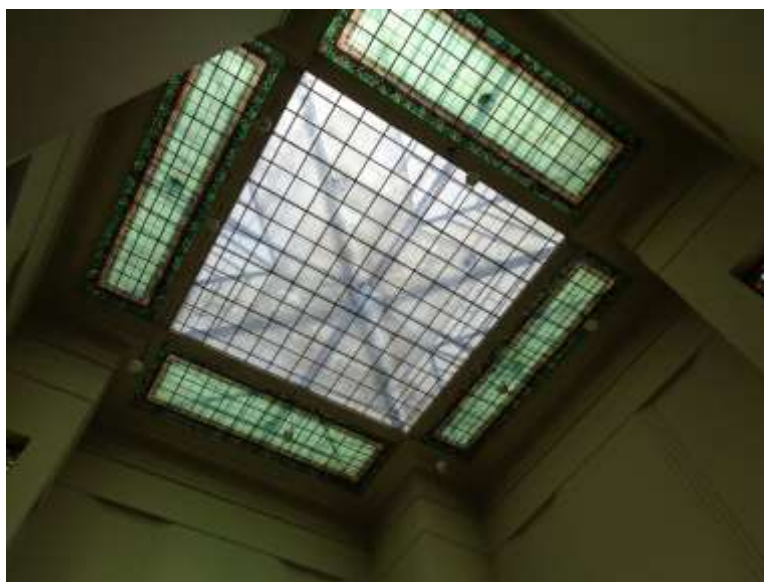
Imagen: vitrales del vestíbulo central

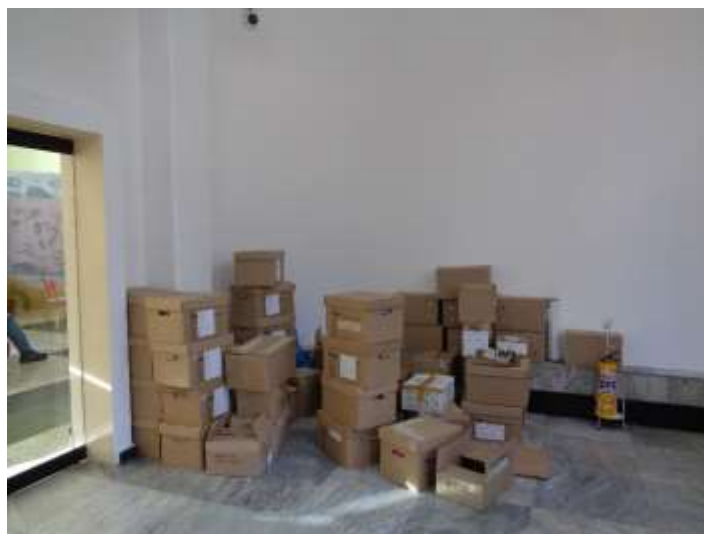
Se observaron algunas cajas en la oficina de Literatura ubicada en la sala Jorge Isaacs. Es importante realizar una reubicación de las cajas y delimitar la ubicación del extintor, siguiendo las políticas de gestión de riesgos.

Imagen: Ubicación de cajas al ingreso de la Sala Jorge Isaacs

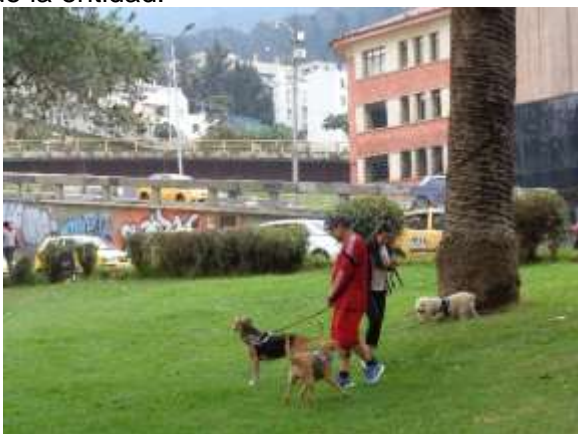
Ahora bien, en las zonas exteriores como escaleras y jardines, se identifica aumento en la cantidad de moscas relacionadas con las heces fecales de los perros que visitan las áreas circundantes de la Biblioteca. Lo cual nos permite pensar en campañas educativas para los dueños de los animales con el fin de evitar la proliferación de los insectos -moscas- dentro de la entidad.

Imagen: vecinos de la BNC sacando a sus mascotas en los jardines del costado oriental.

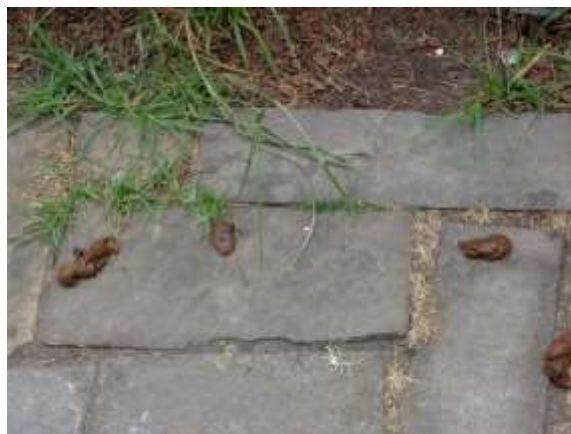
Imagen: heces fecales de perros con moscas.

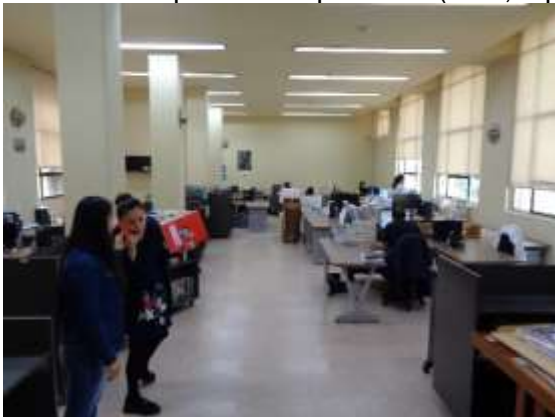
Imagen: fotografía de las personas sin sus elementos de protección personal (EPP) oficina sur.

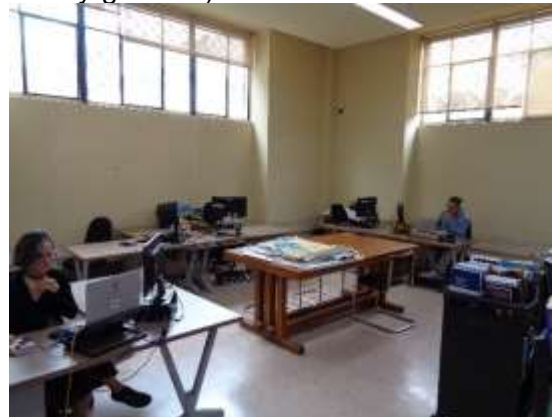
Imagen: fotografía de las personas sin sus EPP oficina occidental

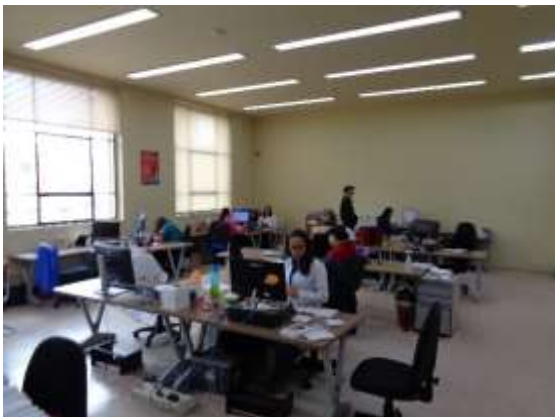
Imagen: fotografía de las personas sin sus EPP oficina noroccidental

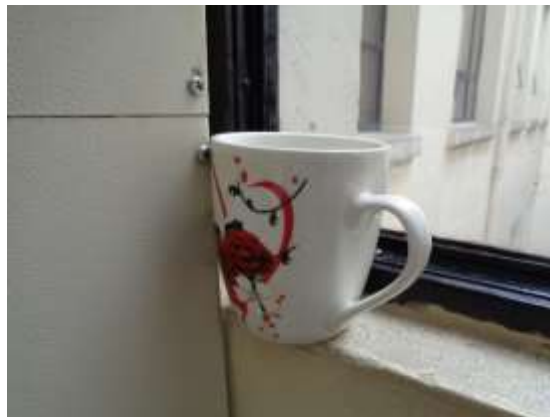
Adicionalmente dejan elementos como vasos y pocillos sin tapas en zonas de la oficina, lo que puede acarrear contaminación para ellos a través de sus elementos de alimentación.

Imagen: pocillo ubicado en el borde de una ventana de Desarrollo de Colecciones.

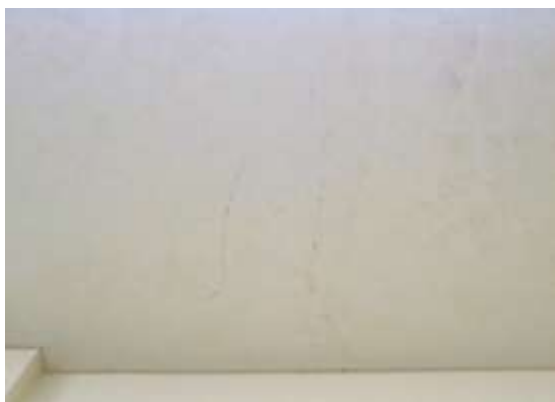
Por otra parte, en la zona de seguimiento ubicada en el techo de la oficina occidental, no se evidencian cambios drásticos en las grietas ni en las manchas de humedad relacionadas a las filtraciones del baño de segundo piso. Sin embargo, se observan materiales y objetos decorativos de navidad que no corresponden con los bienes que deben estar ubicados en estos espacios y que tampoco están relacionados con las colecciones de la BNC.

Imagen: grieta de seguimiento techo oficina noroccidental

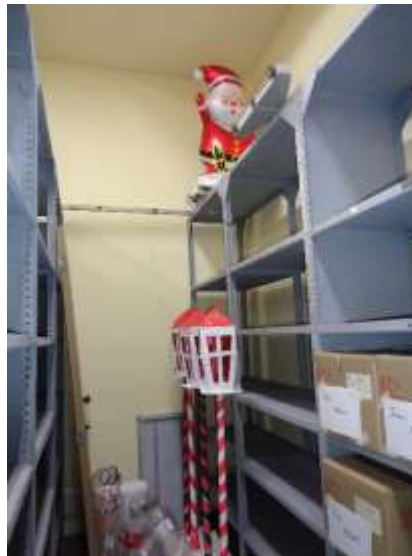
Imagen: bienes decorativos ubicados en la reserva noroccidental de Desarrollo de colecciones

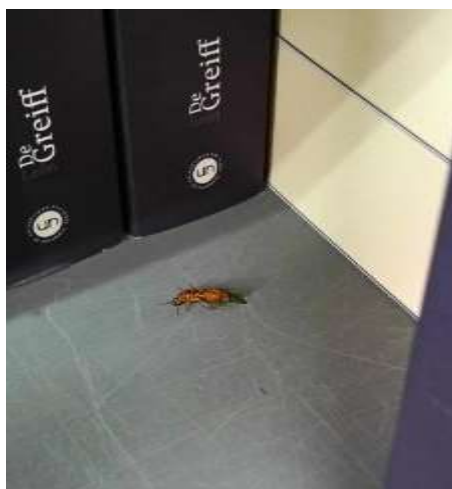
Durante la actividad de monitoreo de biocontaminación del 14 de mayo, se evidenció la presencia de una hormiga alada en los estantes del espacio del área técnica Desarrollo de Colecciones. Este hallazgo corresponde a una hormiga macho alada de la subfamilia Ecitoninae. Estas hormigas aladas emergen de los nidos en enjambres para realizar el vuelo nupcial con fines reproductivos (Fernández y Sharkey, 2006). Es posible que haya llegado a la BNC en productos agrícolas que arriban a los mercados contiguos a las instalaciones de la biblioteca, posteriormente volando a través de las ventanas hasta el espacio antes mencionado.

Imagen: Estantes del área de Desarrollo de Colecciones donde se encontró el insecto.

Para evitar o reducir la frecuencia de estos eventos fortuitos relacionados con insectos es importante empezar a realizar en la BNC el monitoreo continuo de potenciales plagas, realizando inspecciones periódicas en estas áreas que se empiezan a identificar como vulnerables, especialmente cercanas a espacios con ventanas donde se almacenan colecciones y acervos bibliográficos.

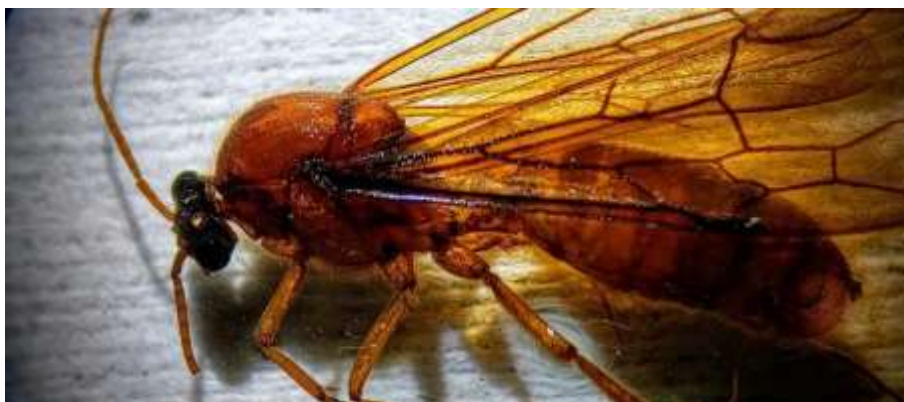
El sexo de la hormiga es reconocible por características morfológicas como un mayor desarrollo de ojos, ocelos y del tórax asociado a un vuelo muy activo, además de poseer 13 segmentos en sus antenas. Al tratarse de un macho, no hay riesgo de infestación, ya que luego de la cópula, cuando logran efectuarla, mueren al poco tiempo. Es la hembra fecundada la que tiene la capacidad de formar nuevos nidos, lo cual podría representar un riesgo potencial si logra establecerse en algún lugar que no podamos identificar y conformar un nuevo hormiguero (Fernández y Sharkey, 2006), perjudicando a los elementos de los acervos bibliográficos y documentales. Esta afectación podría darse de tipo directo efectuando daños físicos a los materiales bibliográficos e indirectamente al transportar hongos o bacterias que podrían proliferar y causar deterioros de diferente índole (Cabrera et al., 2009).

Imagen: Insecto encontrado en el área técnica de Desarrollo de Colecciones. Hormiga macho alada (Hymenoptera: Formicidae: Ecitoninae).

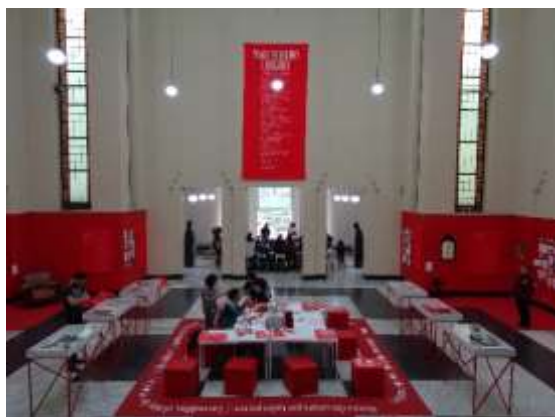
Junio 18: en los exteriores se repiten los agentes de deterioro relacionados a las moscas presentes en el primer piso, vandalización de algunas zonas de los exteriores mediante el desprendimiento de la piedra muñeca y grafitis, presencia de plantas menores, musgo e indicadores de humedad en algunas paredes y escalones de la fachada.

Imagen: zona con presencia de moscas en el vestíbulo central (exposición Carranza).

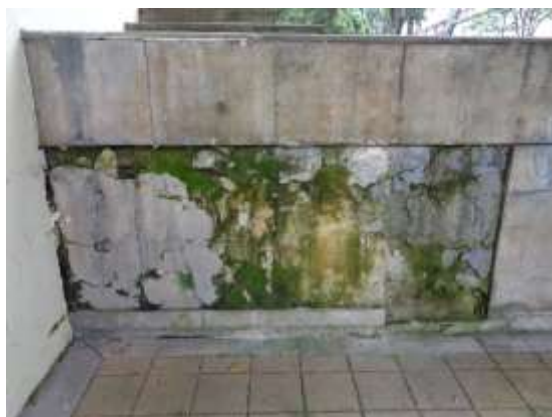
Imagen: desprendimiento intencional de piedra muñeca junto al cuero de las motobombas de la calle 24

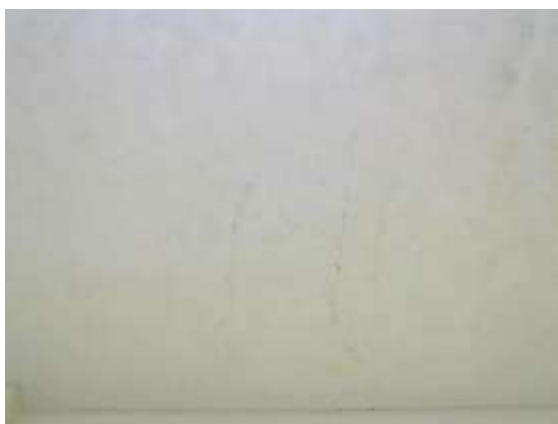
de sensibilización. Mientras tanto en la grieta de seguimiento del techo, de la oficina occidental de Desarrollo de Colecciones no se observan cambios o nuevos indicadores de deterioro a parte de las manchas y grietas ya identificadas; se observan bienes diferentes a la colección como adornos, cajas y muñecos de navidad que deben ser reubicados en áreas que no estén determinadas para las colecciones de la BNC.

Imagen: punto de seguimiento techo zona occidental Desarrollo de Colecciones

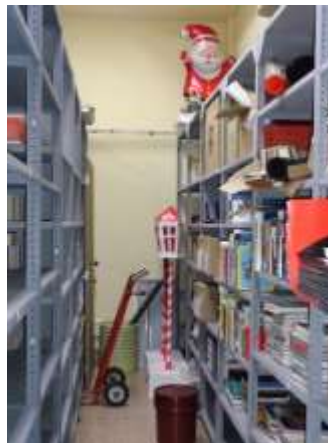
Imagen: adornos y bienes ajenos a las colecciones de la biblioteca ubicados en la reserva de desarrollo de colecciones

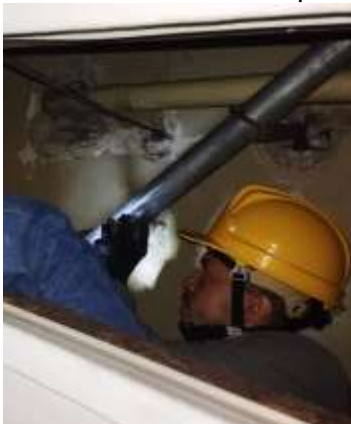
En la sala de exposiciones del primer piso se reporta la rotura de un tubo del agua, esta empieza a generar filtraciones en el piso de la sala, se reporta al Grupo de Administrativa, se cierra la sala, se hacen las reparaciones respectivas al tubo y se reinicia el servicio a usuarios en salas de exposiciones y baños de la BNC.

Imagen: proceso de reparación del tubo de la sala de exposiciones

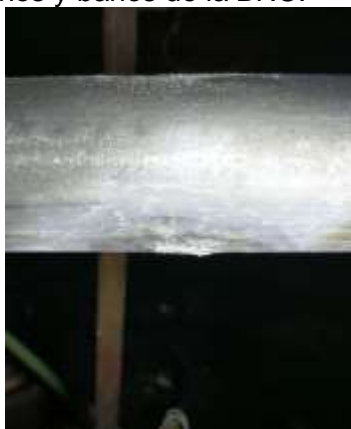
Imagen: detalle del deterioro del tubo

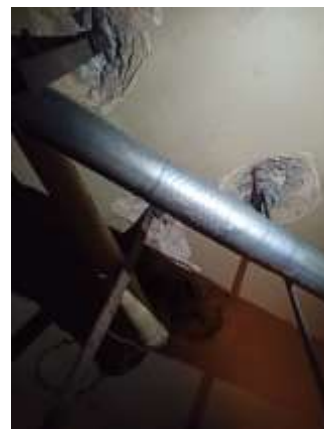
Imagen: detalle de la reparación del tubo

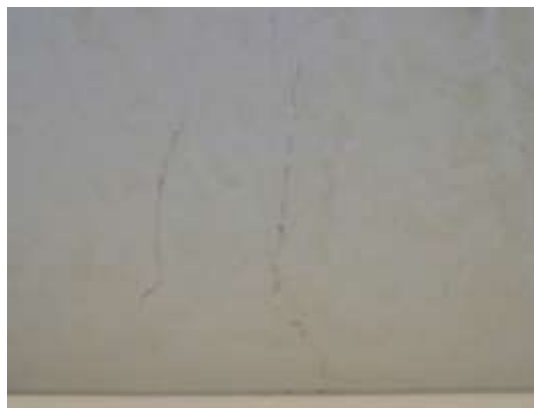
En Desarrollo de Colecciones es necesario realizar una sensibilización que recuerde a los integrantes del grupo el por qué deben utilizar elementos de protección personal. En la zona de seguimiento de la oficina noroccidental, se siguen evidenciando manchas en el techo, y fisuras relacionadas a las grietas.

Imagen: zona de seguimiento ubicada en el techo de la oficina noroccidental de Desarrollo de colecciones

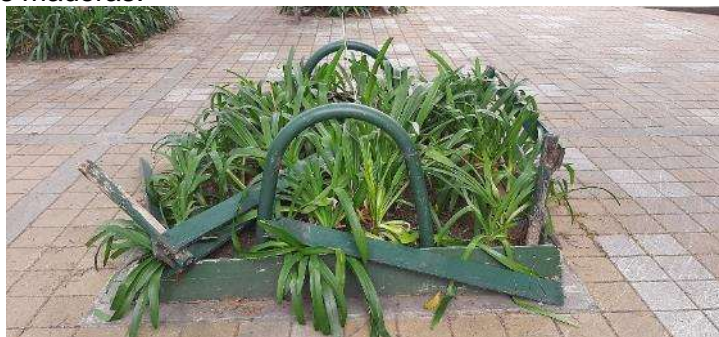
En el exterior del edificio se evidenció el desprendimiento de las cercas de madera, ubicadas en algunas de las plantas que se encuentran frente a la acera del edificio sobre la calle 24. Este incidente se reporta al Grupo de Administrativa y se realiza la respectiva recolección de las maderas.

Imagen: estado inicial de las barandas externas (fotografía agosto 12 de 2024)

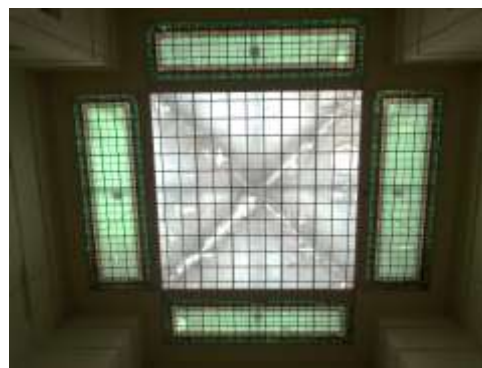
En cuanto al primer piso, se observa en muy buen estado la exposición de María Mercedes Carranza, sin embargo, varios vitrales de las paredes y el techo se encuentran rotos o sucios, por lo que vale la pena realizar una limpieza de estos o por lo menos programarla.

Imagen: detalle vitrales hall principal.

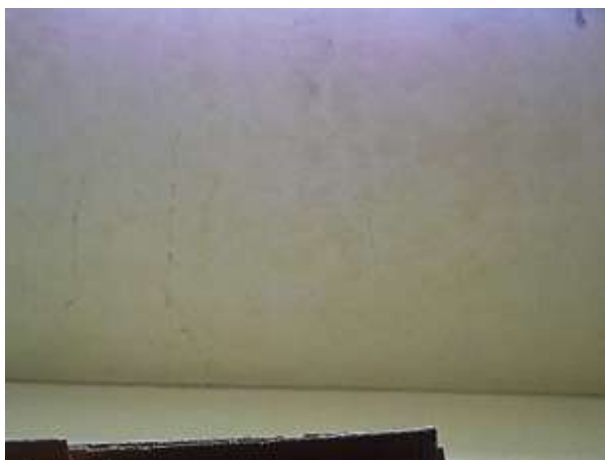
En la oficina occidental de Desarrollo de Colecciones se identifican algunas manchas y una grieta relacionada a la zona de seguimiento en el techo. Adicionalmente en esta zona se identifican varios bienes que no hacen parte de las colecciones de la BNC, por lo que vale la pena hacer algunos procesos de organización y reubicación o descarte de algunos de ellos.

Imagen: zona de seguimiento del techo en la oficina occidental de Desarrollo de Colecciones

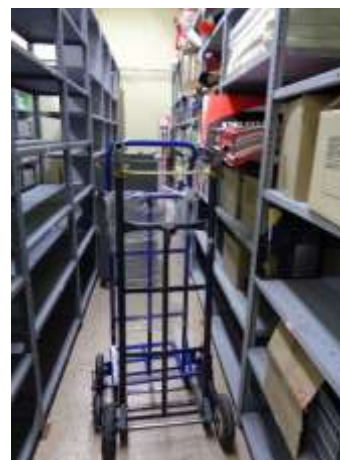
Imagen: bienes navideños, cajas, carros y muñecos que son ajenos a las colecciones.

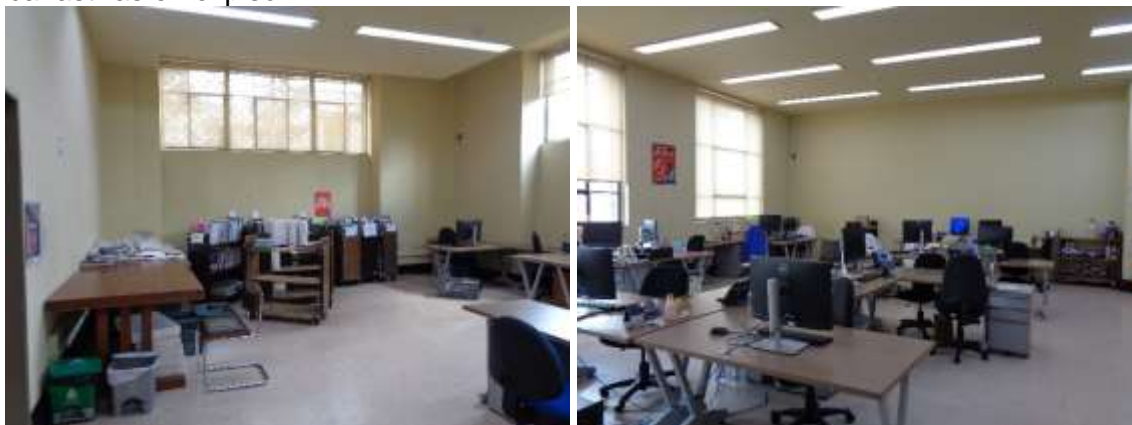
Durante el 05 de septiembre se identifica en el área de desarrollo de colecciones hay varios bienes bibliográficos y documentales en las superficies de las mesas, carritos bibliográficos y canastillas en el piso.

Imagen: fotos generales de las oficinas occidentales de desarrollo de colecciones.

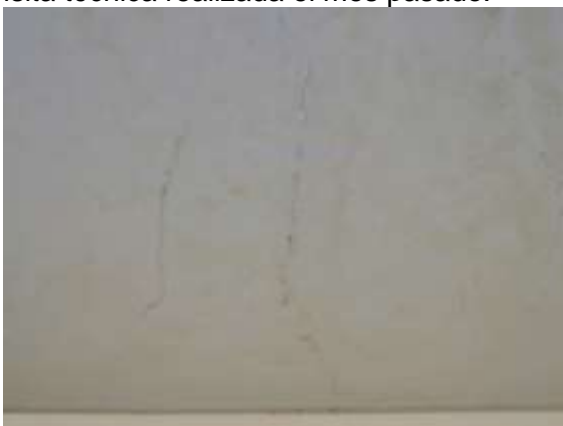
Después de revisar el área de seguimiento ubicada en el techo occidental, se identifica que, aunque presenta indicadores de humedad no distante los evidenciados durante la visita técnica realizada el mes pasado.

Imagen: foto seguimiento agosto.

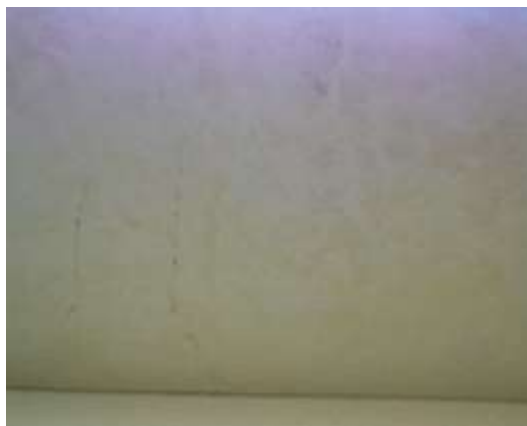
Imagen: foto seguimiento septiembre.

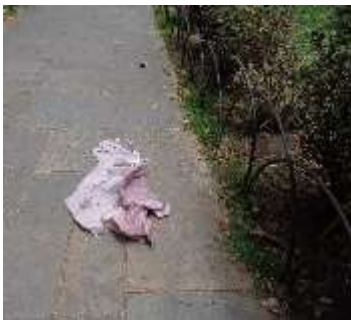
En las áreas externas de la biblioteca se observa mucha acumulación de basura, envolturas de alimentos, plásticos, varias plantas caídas o residuos de plantas que fueron podadas, todo esto promueve la aparición de roedores en áreas circundantes de la biblioteca, y además da un mal aspecto al entorno del edificio. Además, se evidenció que algunas mallas metálicas de las bajantes fueron robadas, lo que facilita el taponamiento de las canaletas de aguas lluvias debido a la acumulación de hojas y basura, facilitando el riesgo por inundación o apozamiento de agua en temporadas de lluvias.

Imagen: acumulación de envolturas en las zonas externas al edificio

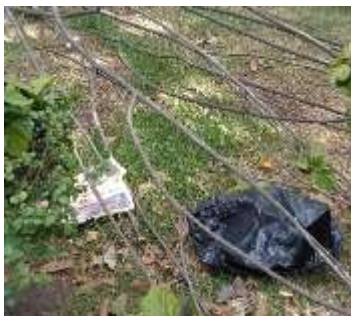
Imagen: acumulación de plásticos y basura en las zonas verdes de la biblioteca.

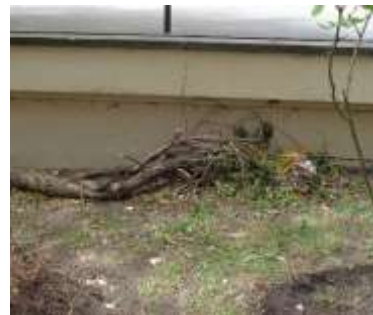
Imagen: acumulación de plantas podadas y envolturas de alimentos.
