REPORTE DE GESTIÓN DE CONSERVACIÓN A LAS COLECCIONES Y ESPACIOS
DEL EDIFICIO DE LA BIBLIOTECA NACIONAL DE COLOMBIA DURANTE 2024

GRUPO DE CONSERVACIÓN

2024

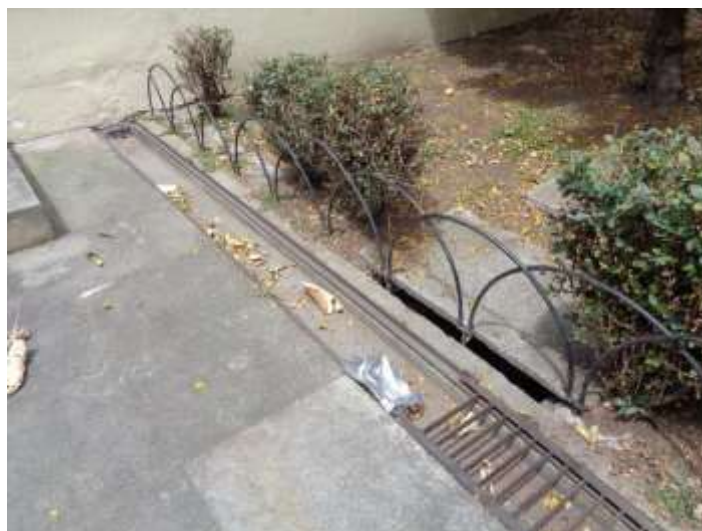
Imagen: robo de mallas protectoras de canaleta externa.

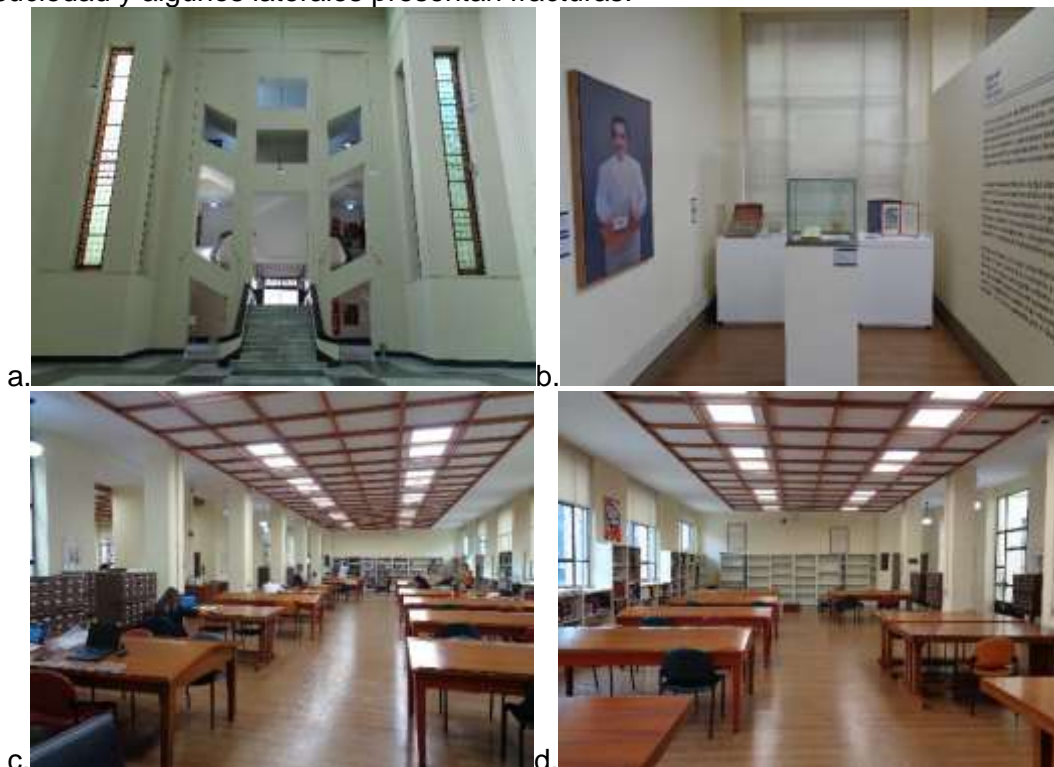
En sala Samper no se identifican indicadores de deterioro o riesgo, el nivel de organización y mantenimiento es muy bueno y la exposición de Gabriel García Márquez se encuentra en buen estado. Los vitrales centrales y de los laterales siguen presentando acumulación de suciedad y algunos laterales presentan fracturas.

Imágenes: a. corredor central y vitrales; b. exposición Gabriel García Márquez ubicada en la sala de consulta Daniel Samper; c. zona norte de la sala de consulta Daniel Samper; d. zona sur de la sala de consulta Daniel Samper.

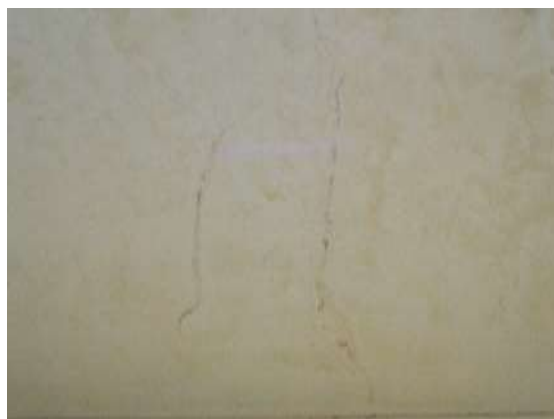
Durante el mes de noviembre se observa que las áreas del primer piso se encuentran en buenas condiciones de conservación y no se observan indicadores de deterioro activos. Sin embargo, se observan algunas manchas en el techo de la oficina noroccidental de Desarrollo de Colecciones, por lo cual las actividades de seguimiento continúan.

Imagen: zona de seguimiento techo oficina noroccidental Desarrollo de colecciones

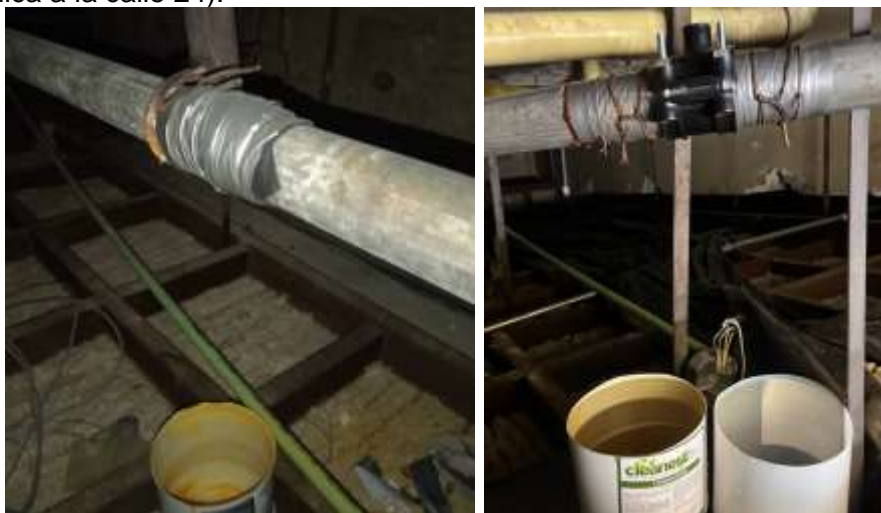
Vale la pena nombrar que tanto la sala de consulta Daniel Samper como la sala de exposiciones quedaron unidas y el sistema hidráulico que pasa por ambas va a ser reparado mediante contrato. La empresa “**Ejecutar diseño**” realizó el diagnóstico de las humedades del primer piso y, del segundo piso (relacionadas únicamente a la saliente del Fondo antiguo que comunica a la calle 24).

Imagen: procesos de reparación “artesanal y provisional” de tubos del primer piso que serán cambiados.

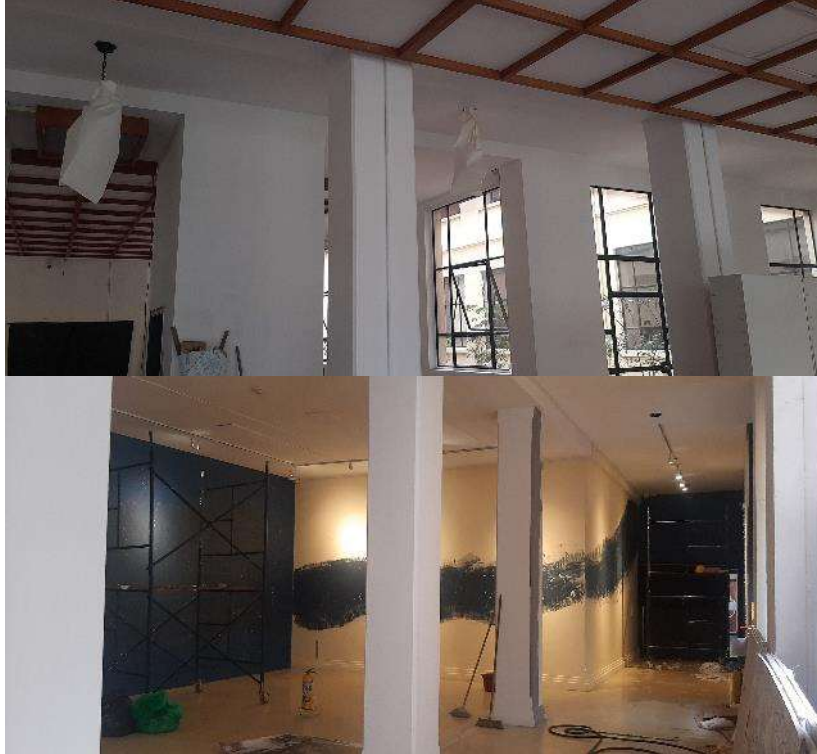
Las lámparas y demás muebles fueron ubicados de tal forma que no se afectaran durante los procesos de mantenimiento, sin embargo, no se cubrieron completamente ni con plásticos ni con tela y por este motivo presentan grandes acumulaciones de polvo.

Imagen: forma de protección de las lámparas y sala de exposiciones del primer piso.

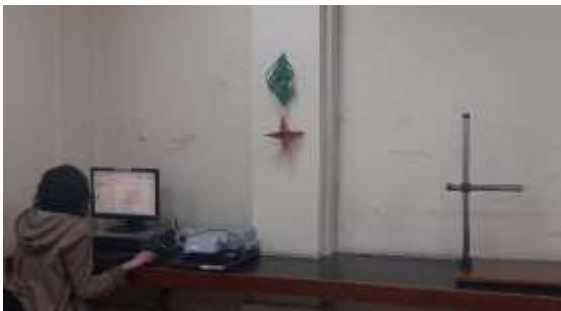
Ahora bien, las Reservas de Preservación, Audiovisual, CDM, Microfilm y Seriadas, Sala de seguridad y sala de exposiciones del fondo Antiguo se encontraron en buen estado de mantenimiento y conservación. Sin embargo, el muro sur de la sala de Hemeroteca y del Fondo Antiguo siguen presentando indicadores de deterioro, generados por humedad y mostrados en las imágenes adjuntas (desprendimientos de revoque, manchas y presencia de sales).

Imagen: detalle de la humedad presente en la sala de hemeroteca

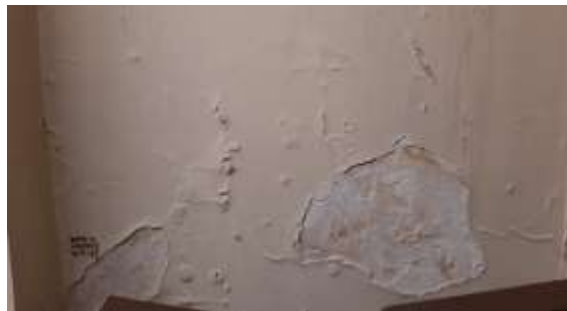
Imagen: detalle de la humedad presente en el muro sur del Fondo Antiguo

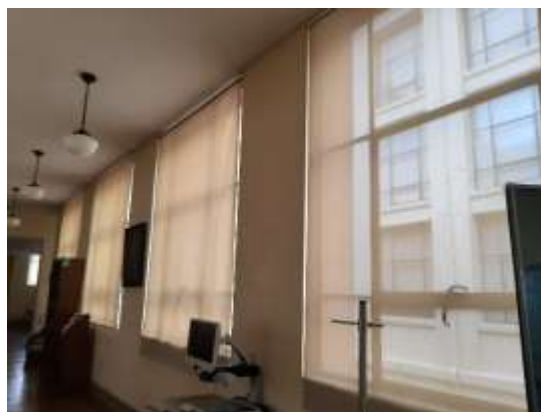
Tampoco se evidenciaron indicadores de riesgo en la sala de hemeroteca, aunque, las persianas del muro norte de la sala de consulta que presentaban deterioro fueron reparadas temporalmente por el equipo de servicios generales y mantenimiento de LASU, siguen presentando algunos inconvenientes. Por lo anterior el equipo de Gestión Administrativa dejó por escrito que varias de estas persianas deben ser reemplazadas.

Imagen: detalle de las persianas del costado norte de la sala de consulta hemeroteca

Las persianas del muro norte fueron reparadas de forma temporal por el equipo de mantenimiento LASU, pero deben ser reemplazadas para garantizar su funcionamiento y evitar riesgos por desprendimiento o desplome del mecanismo.

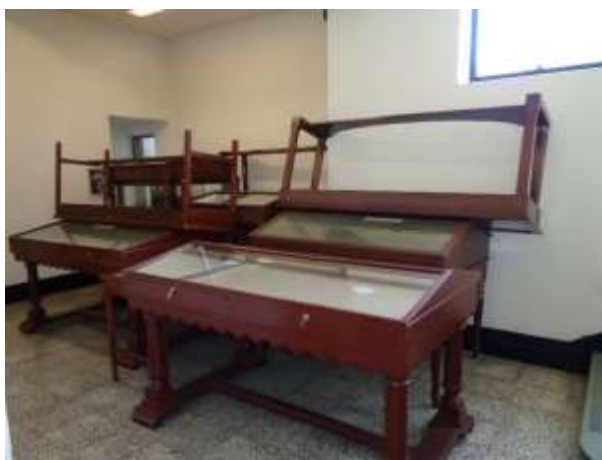
No se identificaron indicadores de riesgo o deterioro durante la visita técnica en la reserva del CDM, sala de equipos de DCM, reserva de Microfilm y Seriadadas, Sala de seguridad y sala de exposiciones del fondo Antigo. Únicamente se evidencia acumulación de vitrinas en el pasillo que comunica la reserva de CDM con los baños. Estos se pueden convertir en una amenaza en caso de que, se materialice un riesgo, pues puede impedir la evacuación de los trabajadores o personas que se encuentren en el baño, reservas del segundo piso o piso superior.

Imagen: vitrinas en el descanso que comunica los baños con la reserva del CDM

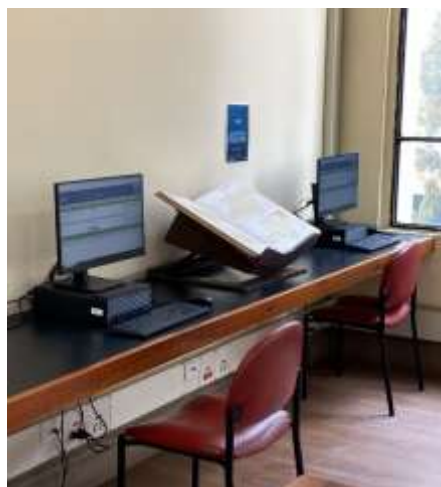
Tampoco se evidenciaron indicadores de riesgo en la sala de hemeroteca, distintos al libro expuesto de forma permanente junto a los ordenadores de consulta y que, debe reubicarse o rotarse para evitar deterioros en su encuadernación o cuerpo de texto, como consecuencia de su apertura permanente.

Imagen: libro ubicado sobre atril en sala hemeroteca.

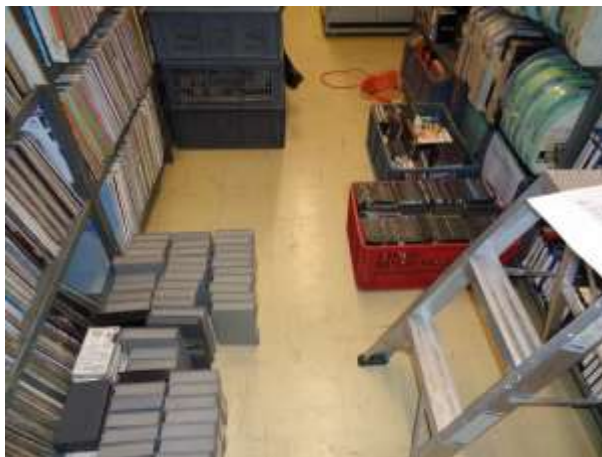
En la reserva Audiovisual del CDM se evidencia la ubicación de mucho material dentro de canastas ubicadas sobre el piso. Este material debe ubicarse en cuanto se pueda dentro de la estantería destinada para ello, así no se obstaculiza la entrada y además el material no queda en el piso.

Imagen: material audiovisual ubicado dentro de canastas sobre el piso de la reserva

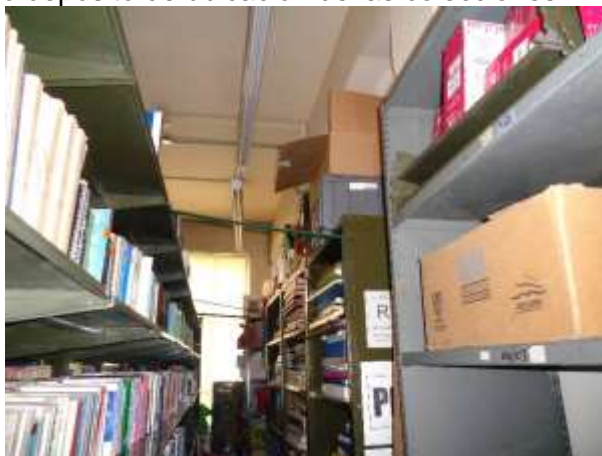
En la reserva de preservación hay mucho desorden tras las estanterías SPA y SPD, por lo que se sugiere que estas zonas se organicen para evitar caídas de material pesado o

desplomes de cajas que puedan deteriorar o dañar el material de la reserva, y causar daños o golpes en personas que la frecuenten.

Imagen: cajas y material ajeno a las colecciones ubicado sobre las estanterías de la reserva de preservación.

Cabe mencionar que este material ubicado en cajas o en bolsas no es parte de las colecciones de la biblioteca y debe eliminarse o guardarse en otros espacios que no hagan parte de las reservas o depósito de ubicación de las colecciones.

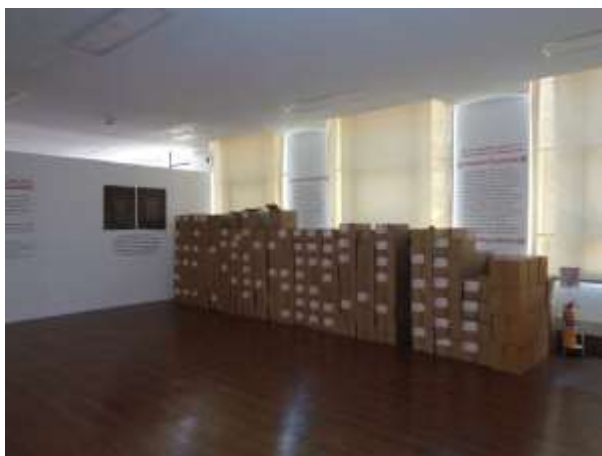
Se evidencia que en la sala de exposiciones del fondo antiguo también se ubicaron algunas cajas de la RNBP.

Imagen: cajas de la Red Nacional de Bibliotecas Públicas (RNB) en la sala de exposiciones del Fondo Antigo.

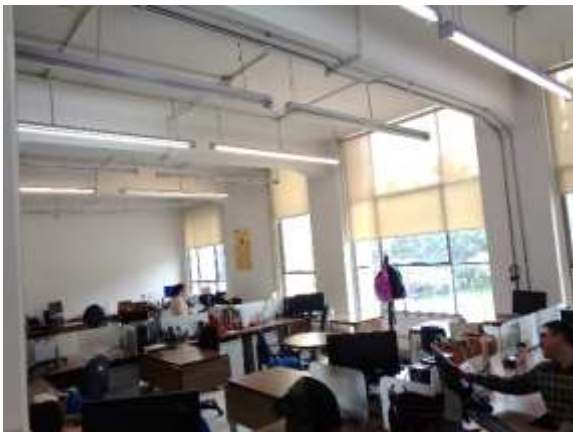
En la oficina de la Red Nacional de Bibliotecas Públicas se observa apilamiento de cajas y desorden en algunos puestos de trabajo. Esto puede mejorar por medio de campañas u ordenatones.

Imagen: oficinas RBNP

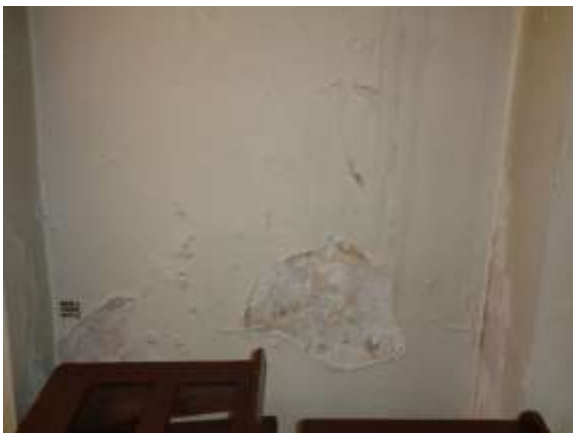
Finalmente, se sigue evidenciando humedad en la pared sur de la reserva del Fondo Antigo y en la pared norte de la Sala de Seguridad, y aunque ambas humedades no están activas “aparentemente”, se deja documentadas como forma de seguimiento.

Imagen: humedad muro sur de Fondo Antigo

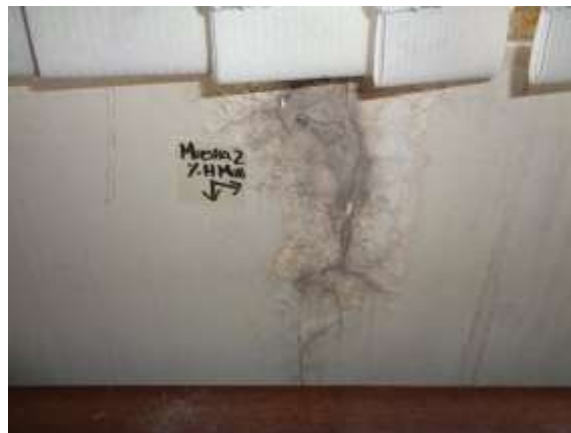
Imagen: Muro norte Sala de Seguridad del Fondo Antigo.

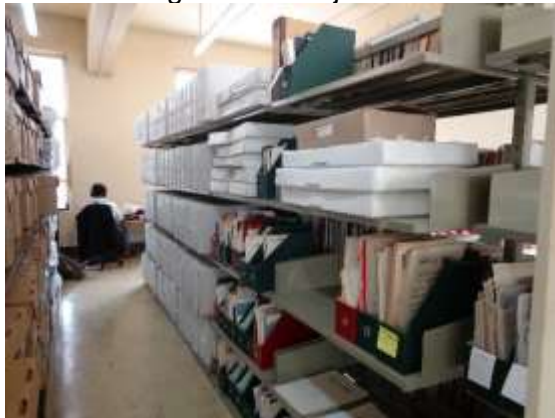
En el Centro de Documentación Musical (CDM) se observa un crecimiento considerable de la colección y las personas que trabajan dentro de la reserva, por lo cual se evidencian varios de sus elementos personales como maletas, termos y cuadernos en pisos y mesas de la reserva, por estos motivos es necesario recomendarles a las personas de la reserva que eviten subir sus maletas o bines personales y que, en caso de hacerlo, los ubiquen dentro de las gavetas o cajones de las mesas.

Imagen: ubicación de maletas de trabajadores en el piso de la reserva

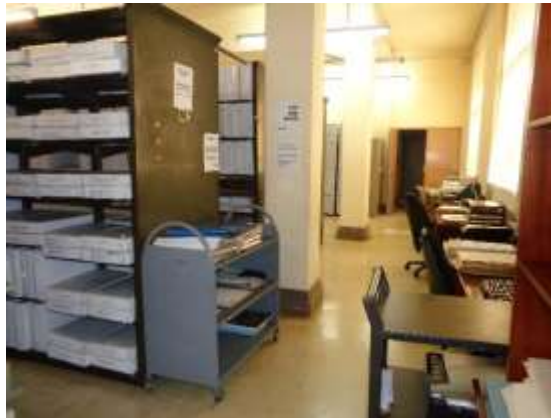
Imagen: ubicación de elementos personales sobre las mesas de trabajo de la reserva.

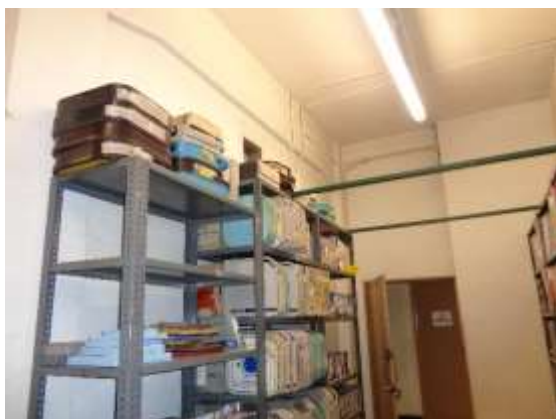
En la reserva audiovisual del CDM se evidencia la ubicación de bienes sobre las estanterías, lo cual en términos de gestión del riesgo representa una amenaza en términos de materialización de riesgos y deterioro del bien, pues puede caer sobre las personas o entre los estantes, generando daños a terceros dificultando, deteriorándose irreparablemente o impidiendo la salida de la reserva.

Imagen: ubicación de material audiovisual sobre las estanterías de la reserva

Se recomienda la reorganización de esta reserva en áreas más espaciosas de la BNC o en su defecto comprar más estanterías para este tipo de material. En cuanto a la sala de equipos del CDM y a la reserva de microfilm y seriadas, no se observaron indicadores de riesgo o deterioros y por el contrario se encontraron en buen estado de limpieza y conservación durante el proceso de visita técnica. Sin embargo, en la reserva de preservación se observa al igual que en Desarrollo de colecciones, bienes que no hacen parte de las colecciones de la BNC y que corresponden a adornos de navidad, por lo que, es necesario recomendarles a las personas encargadas de la organización del lugar reubicar y sacar estos bienes.

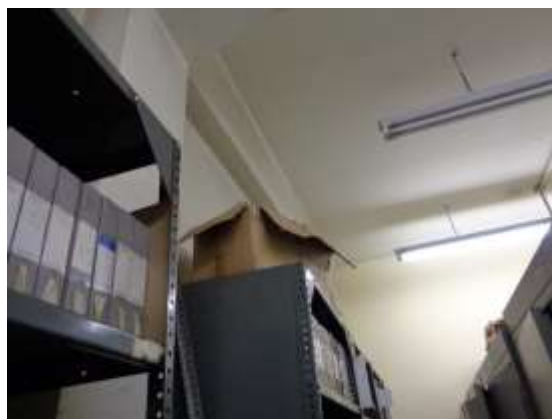
Imagen: ubicación de cajas sobre estantería con material audiovisual dentro

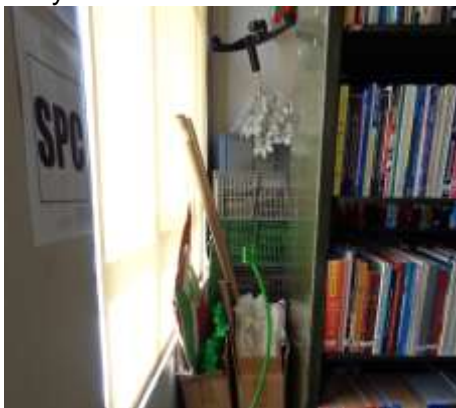
Imagen: decoración y bienes navideños ubicados en la reserva de preservación

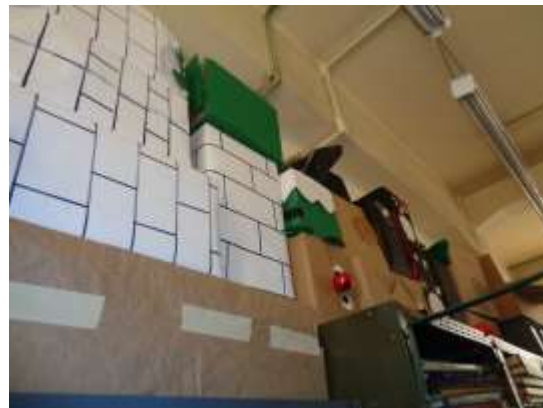
Imagen: objetos decorativos y navideños ubicados en la parte superior de las estanterías

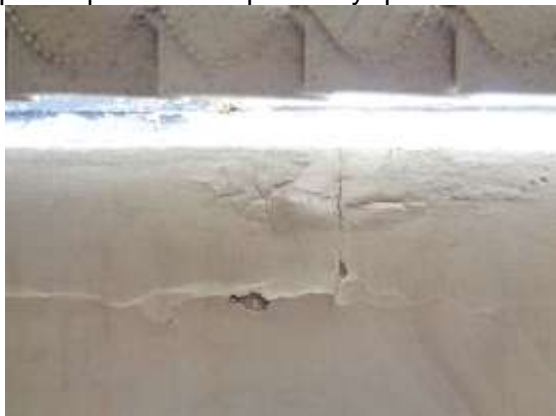
Fondo antiguo sigue presentando indicadores de humedad en el muro oriental y algunos de los plafones de las luces fueron retirados. En términos de limpieza y mantenimiento la reserva se encuentra bien, pero es necesario terminar con la reubicación de las colecciones que empezó el año pasado y que aún no se ha terminado.

Imagen: detalle de los indicadores de humedad en el muro oriental de la reserva

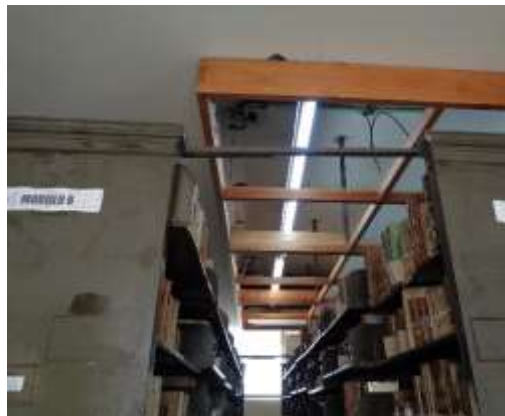
Imagen: sistema de iluminación de la reserva sin plafones

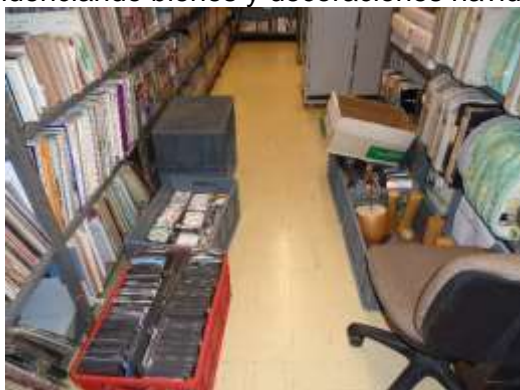
En el Centro de Documentación Musical y su reserva audiovisual se observa algo de desorden en las colecciones, al igual que en la reserva de preservación donde se siguen evidenciando bienes y decoraciones navideñas ajenas a la colección de la BNC.

Imagen: desorden en el piso de la reserva audiovisual

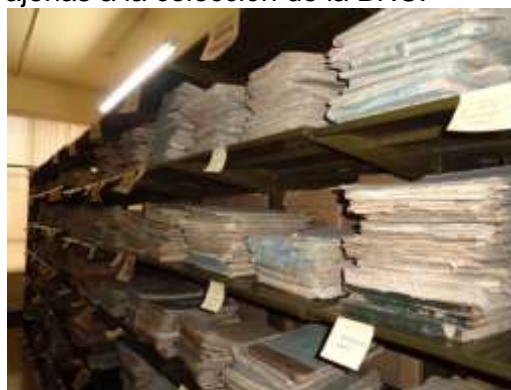
Imagen: desorden en la reserva del CDM

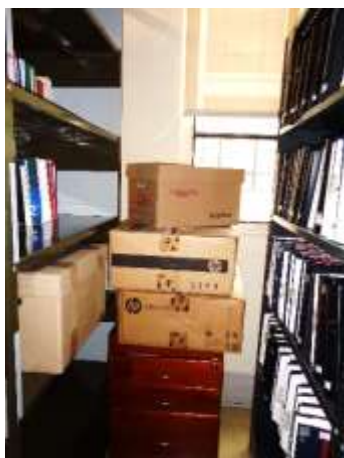
En la reserva de microfilm y seriadas, se evidencian algunas cajas que, aunque están vacías no hacen parte de las colecciones de la reserva, por ello se recomendó a la persona encargada, sacarlas para facilitar el paso, consulta y manipulación de los bienes ubicados en esta zona.

Imagen: cajas y cajonera de oficina ubicadas entre la estantería.

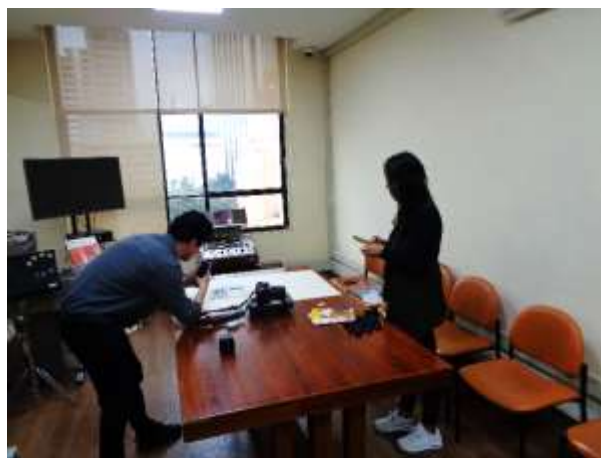
En la sala de consulta Hemeroteca se evidencia bastante humedad en el muro suroccidental, junto a los lectores de microfilm, y adicionalmente se identifican algunas persianas con deterioros. En la sala de equipos del CDM se evidencian algunas persianas y la puerta abierta, se debe recomendar a las personas que trabajan en la sala que la temperatura ideal para los quipos es en 18°C y por ello la puerta debe permanecer cerrada, incluso si se van a hacer tomas fotográficas.

Imagen: equipos de CDM con persianas y puerta abierta.

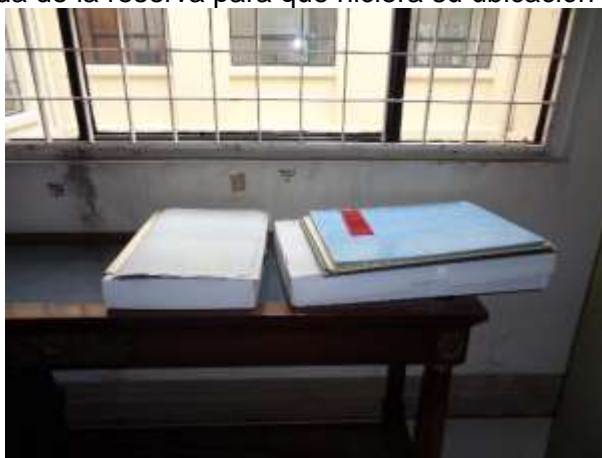
Es importante resaltar que en la sala de seguridad del fondo antiguo se observan algunos bienes ubicados de forma temporal y desordenada sobre algunas vitrinas y mesas, aunque esto no implique un deterioro inmediato, si puede contribuir a un riesgo por fuerzas mecánicas o caídas que deteriore definitivamente los bienes. Por estos motivos se reporta a la persona encargada de la reserva para que hiciera su ubicación adecuada.

Imagen: ubicación inadecuada de bienes sobre una vitrina de sala de seguridad

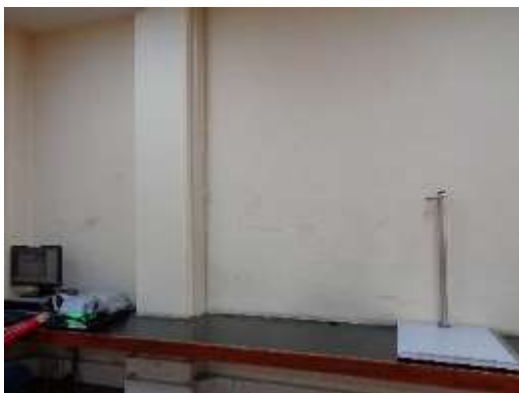
Por otra parte, en la sala de consulta hemerográfica, se siguen evidenciando desprendimientos y deterioros en el muro sur de la sala. Aunque ya fueron reportados se siguen fotografiando para hacer seguimiento.

Imagen: fotografía general de la zona afectada por humedad en sala hemerográfica

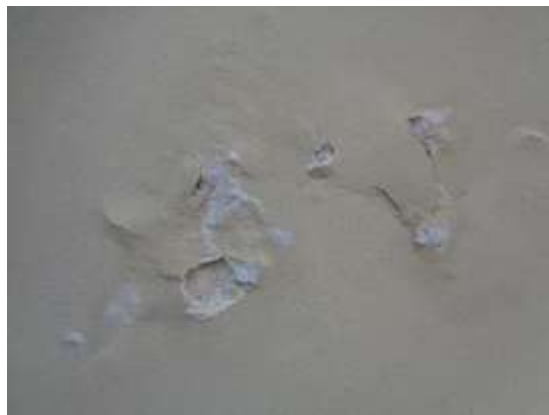
Imagen: detalle de los indicadores de humedad en el muro sur de la sala hemerográfica.

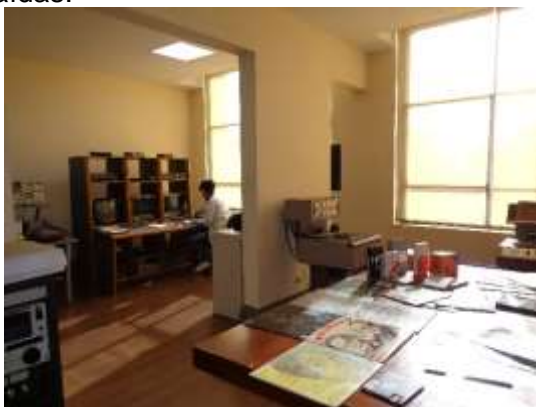
En la sala de equipos del CDM se identificó a un investigador con una botella de agua trabajando dentro del lugar, se le pide a Carolina Correa que realice un seguimiento de las personas que ingresan al lugar y además les haga la recomendación de no ingresar con bebidas o alimentos. En la reserva audiovisual del CDM se evidencian buenas prácticas de orden y ubicación de las colecciones. Sin embargo, se siguen evidenciando algunos bienes sobre las estanterías que deben ser reubicados para evitar deterioros ocasionados por caídas.

Imagen: sala de equipos del CDM

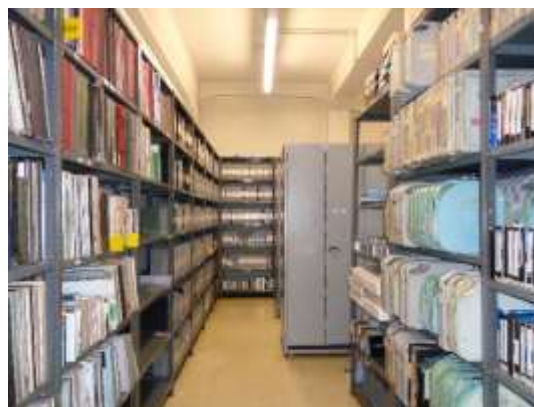
Imagen: reserva audiovisual del CDM

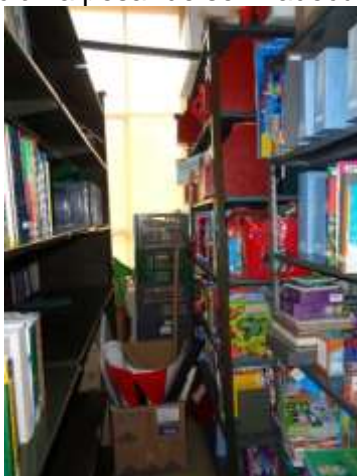
Finalmente, en la reserva de preservación se observan bienes navideños ajenos a la colección que deben ser reubicados en espacios distintos a las reservas y reservas. Esto para evitar desorden, apilamiento de material y uso inadecuado de las reservas. En los corredores del segundo piso se sigue evidenciando acumulación de mesas y vitrinas, esta ubicación a pesar de ser inadecuada no puede ser reemplazada por falta de espacio.

Imagen: objetos navideños acumulados en la reserva de preservación

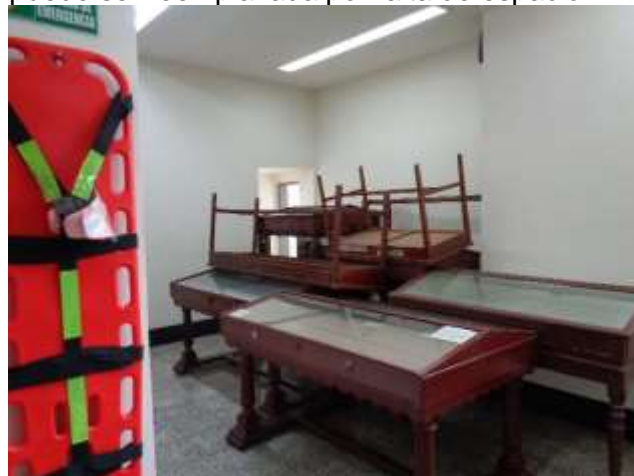
Imagen: acumulación de mesas y vitrinas en el descanso del segundo piso.

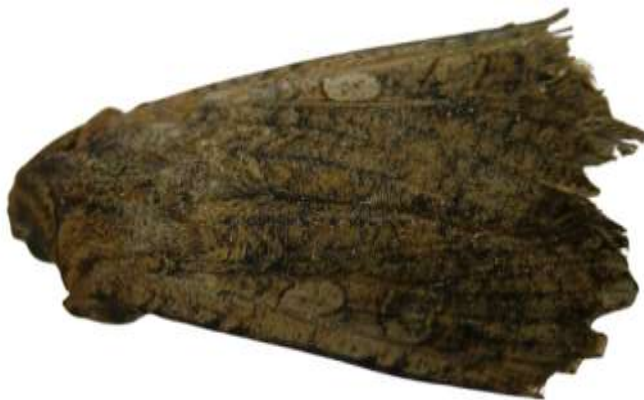
Durante la visita técnica al Centro de Documentación Musical se encontró una polilla muerta en áreas cercanas a las ventanas del recinto. Estas polillas pertenecen a la familia Noctuidae y al género *Spodoptera* sp1, que al igual que las demás polillas son de hábitos principalmente nocturnos y han sido encontradas en otros recintos de la biblioteca como Reserva Hemerográfica del sótano y en la Reserva de Revistas del cuarto piso. Además, también se identificaron numerosas abejas y otras polillas muertas sobre el alféizar externo de las ventanas del recinto.

Imagen. Polilla hembra del género *Spodoptera* sp.1 encontrada en el Centro de Documentación Musical durante visita técnica.

Estas polillas pudieron haber llegado al Centro de Documentación Musical a través de las ventanas desde las zonas verdes de los alrededores inmediatos que contienen vegetación herbácea y arbórea, o también desde los jardines internos de la BNC en donde pudieron haberse desarrollado hasta alcanzar la madurez y volar para colonizar nuevos sitios. Por ello, es importante iniciar en la BNC procesos de monitoreo y control de potenciales plagas, realizando inspecciones periódicas en estas áreas cercanas a las ventanas que se empiezan a identificar como vulnerables.

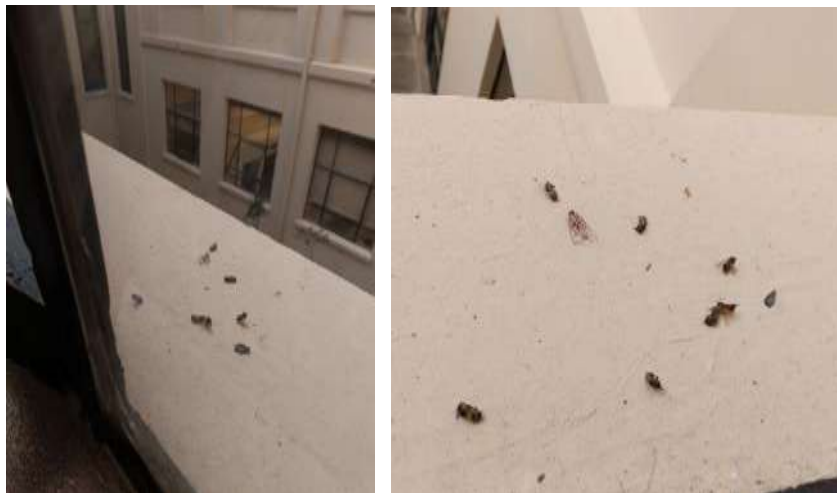
Imagen. Insectos en proceso de descomposición sobre el alféizar externo de una ventana del Centro de Documentación Musical.

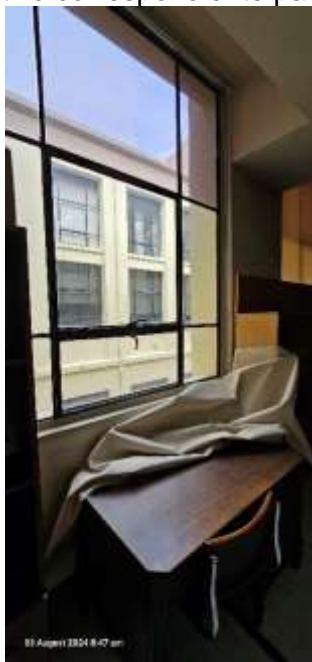
Durante el sábado 03 de agosto, se desprendió una persiana ubicada frente al montacarga oriental de la reserva de Fondo Antiguo. Alejandro Lozano contratista de colecciones y servicios reportó el incidente y las personas de servicios generales realizaron el apoyo en el proceso de enrollado y reubicación temporal, mientras se realiza el proceso administrativo correspondiente para pedir su reubicación por garantía.

Imagen: fotografía de la persiana desprendida 03/08/24.

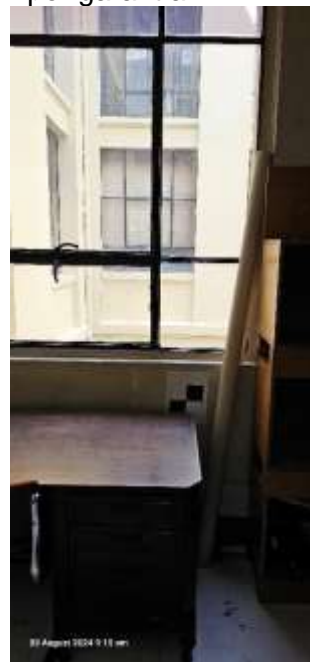
Imagen: fotografía de la persiana enrollada.

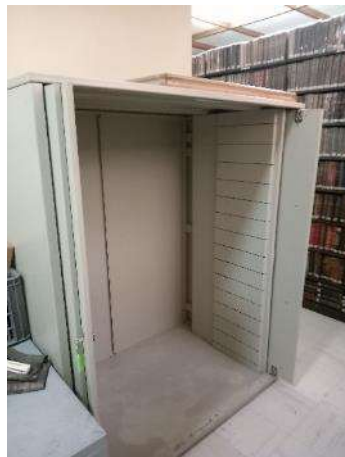
Esto porque al corroborar el estado de conservación de la estantería, se determinó que no está en óptimas condiciones para mantener las colecciones gráficas ni sus unidades de almacenamiento, y podría repetirse el desplome de los entrepaños generando nuevos deterioros en la estantería o produciendo varios, más graves directamente a las colecciones.

Imagen: estado de deterioro de la estantería B2

En total, se reubicaron 22 cajas de archivo histórico a fondo Castillo, y se movieron 105 unidades de Espinosa y 232 de Urdaneta de la estantería B2 a la estantería de archivo histórico. Los entrepaños se ubicaron verticalmente dentro de la estantería B2 (mientras se soluciona el impase) y se reportó al Grupo de Administrativa para obtener apoyo técnico al respecto.

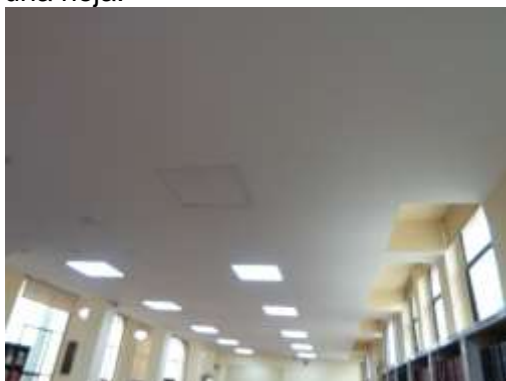
Ahora bien, en cuanto al sistema de iluminación de la sala de consulta hemerográfica, se evidencian algunas luces con daño, que bien pueden ser revisadas o reemplazadas. En cuanto al libro de mapas que está ubicado en exposición permanente en la sala, se encuentra abierto en otra página, lo que ayuda a evitar el deterioro por apertura constante de una hoja.

Imagen: sistema de iluminación de la sala de consulta de hemeroteca con falla, se reporta a Julián Vargas.

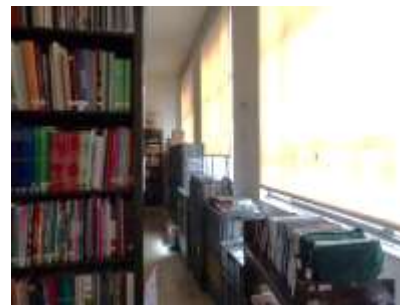
La sala de equipos del Centro de Documentación Musical, las reservas del CDM, audiovisual del CDM y preservación, ubicados en la zona occidental del segundo piso se encuentran en buen estado de conservación. En la reserva de preservación se identifican algunos bienes que no hacen parte de las colecciones de la BNC, como adornos de navidad y decoración en general.

Imagen: Reserva de preservación

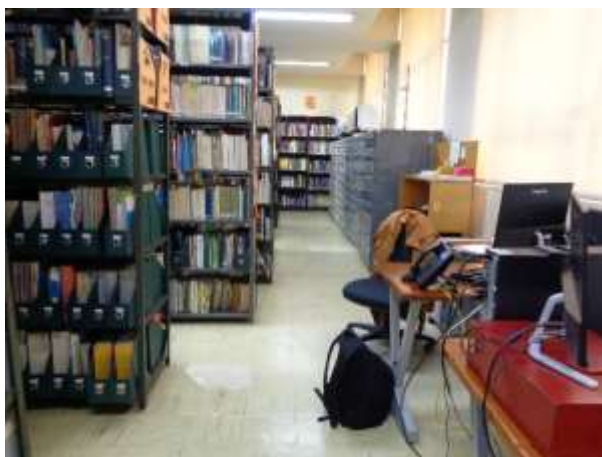
En reserva de microfilmación se evidencia una caja y material que no corresponde con la colección de la BNC, adicionalmente se observan maletas y material personal en el piso de la reserva, para estos casos es necesario que las personas que trabajan en las reservas ubiquen sus objetos personales (como maletines, morrales etc) dentro de los muebles de la oficina o sus respectivas gavetas, pero en ninguna medida se deben dejar en el piso de la reserva.

Imagen: reserva de microfilm y ubicación inadecuada de objeto personales en el suelo.

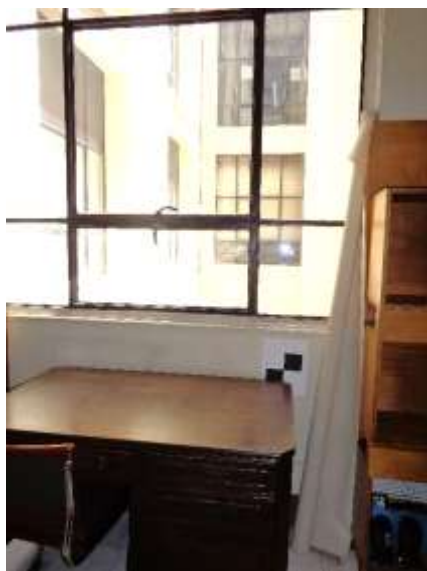
En las reservas del Fondo Antiguo y Sala de Seguridad, no se identificaron indicadores de riesgo ni deterioro en las colecciones, solo se evidencia el desprendimiento de la persiana que desde el mes pasado fue reportada y los indicadores de humedad presentes en la pared sur del fondo antiguo y pared norte de Sala de seguridad.

Imagen: persiana desprendida Antiguo

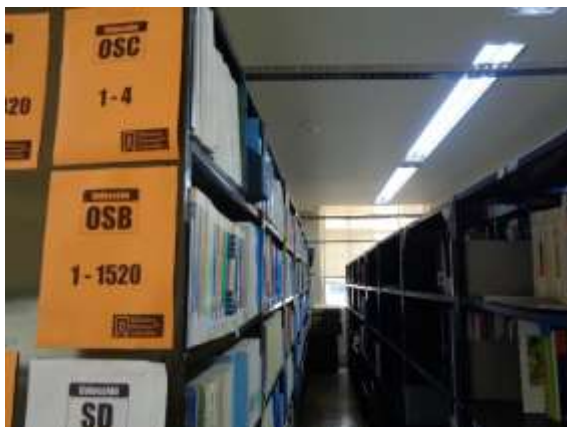
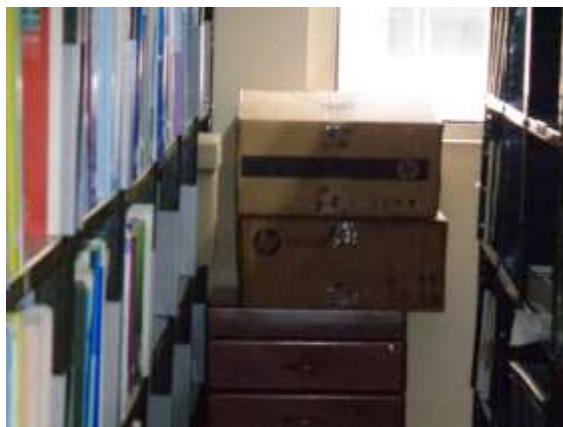
En la reserva microfilm se evidencian las mismas cajas vacías de impresoras, ubicadas en el corredor OSC 1-4, OSB 1-1520, que, aunque fueron reportadas en junio, siguen siendo evidenciadas en el mismo espacio.

Imagen: estanterías entre las que se encuentran las cajas en la reserva microfilm y seriadas

Imagen: detalle de las cajas

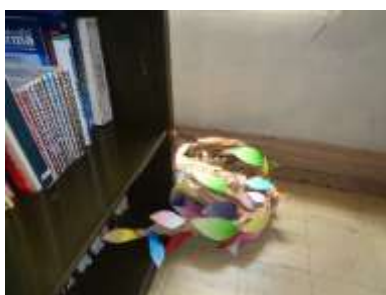
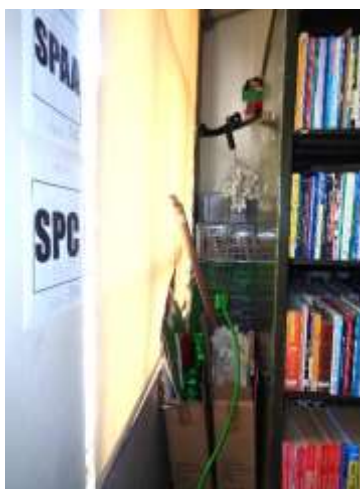
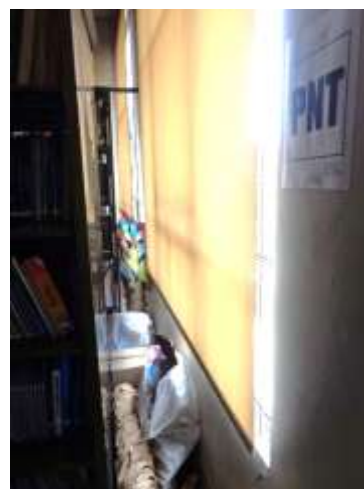
En la reserva de preservación, se siguen evidenciando materiales de decoración navideña ubicados entre las estanterías, al final de ellas o en la parte superior de las mismas, se recomienda que estos bienes sean ubicados en otras zonas de la biblioteca como “la rancha” o que en su defecto sean desechados.

Imagen: detalle de adorno navideño ubicado al final de la estantería PNT

Imagen: detalle de cajas con adornos y elementos ajenos a las colecciones de preservación SPAA y SPC

Imagen: foto general de la acumulación de bienes decorativos ajenos a las colecciones de preservación.

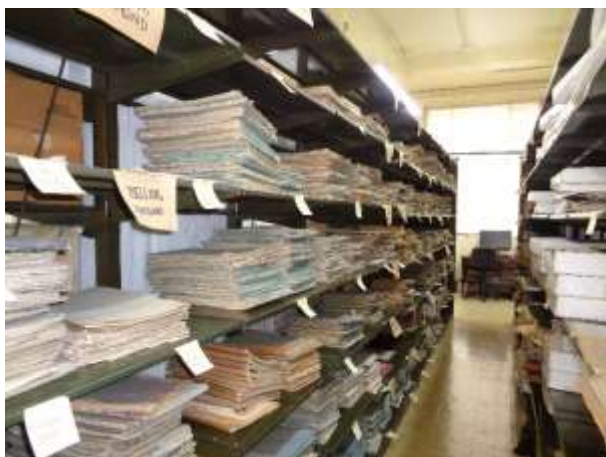
En CDM se observan buenas prácticas de conservación y no se observan indicadores de riesgo en las colecciones, sin embargo, es pertinente que no levanten las persianas que dan al conestado occidental, para evitar la incidencia directa de la luz en las conexiones que carecen de unidades de almacenamiento, como las que se observan en la imagen a continuación. En depósito audiovisual se observa un excelente manejo del espacio, orden y ubicación de las colecciones, como actividad de mejora es necesario reubicar algunos bienes que están ubicados sobre las estanterías en otras zonas de la reserva, o en otras zonas de la BNC en caso de que no hagan parte de las colecciones de la biblioteca.

Imagen: Reserva CDM y algunas de las colecciones que no presentan unidades de almacenamiento

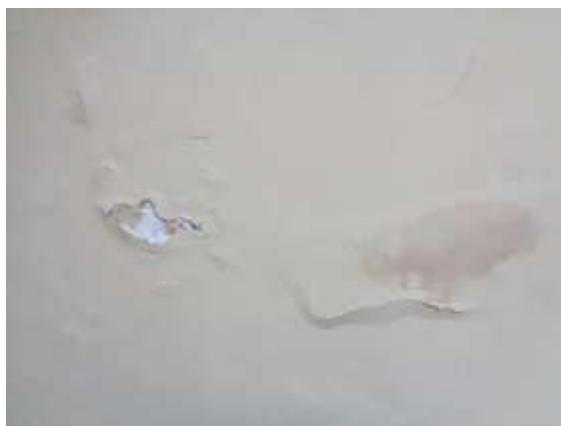
En la sala de consulta Hemerográfica se siguen evidenciando indicadores de humedad en la pared sur, justo detrás de algunos scanner de microfilm. Adicionalmente, se evidencia un mayor uso en los suplementos de consulta brindados a los usuarios para mejorar sus procesos de consulta.

Imagen: detalle del muro sur de la sala hemerográfica con indicador de humedad.

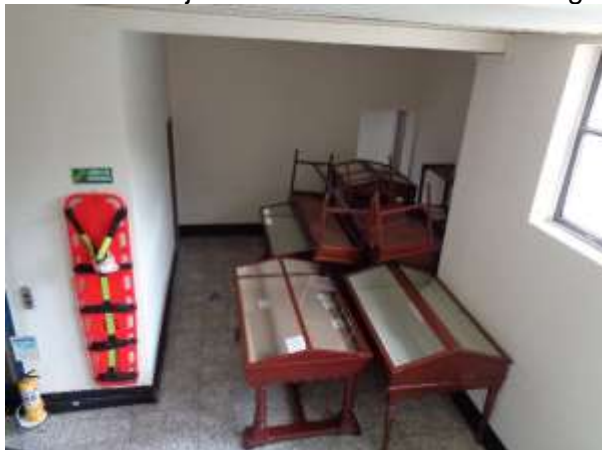
Finalmente se deja registro del estado en el que se encuentran los corredores del segundo piso con la ubicación y acumulación de mesas y vitrinas, que en caso de emergencia pueden impedir el paso de los trabajadores a las salidas de emergencia.

Imagen: corredor occidental del segundo piso y la ubicación de mesas y vitrinas

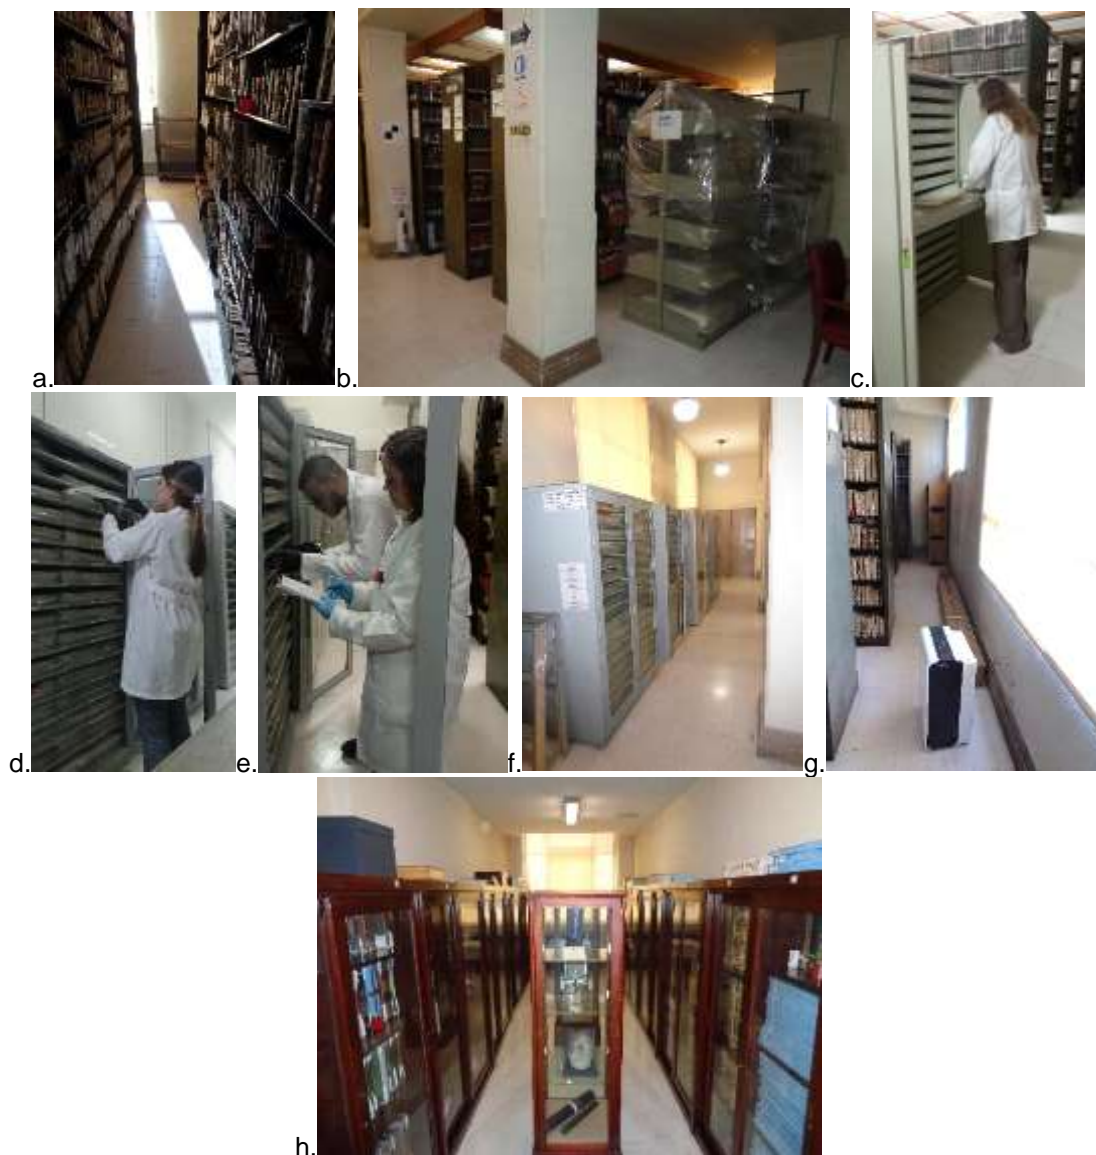
Las colecciones gráficas ubicadas de forma provisional en la estantería del archivo histórico fueron ubicadas finalmente en la estantería adquirida para tan tipo de colecciones. El movimiento, organización y manipulación estuvo a cargo del grupo de Colecciones y Servicios (fotos b-f).

Imágenes: **a.** incidencia de la luz del sol ubicada en la zona oriental del Fondo Antiguo; **b.** fotografía general de la colección gráfica ubicada en la estantería de archivo histórico y protegida mediante plásticos; **c.- e.** proceso de reubicación de la colección gráfica en la estantería reparada y nueva de fondo antiguo, el proceso lo realiza el equipo de colecciones y servicios; **f.** ubicación final de las estanterías y la colección gráfica; **g.** ubicación de cajas y elementos ajenos a la colección del fondo antiguo junto al deshumidificador No.7; **h.** imagen general de la sala de seguridad.

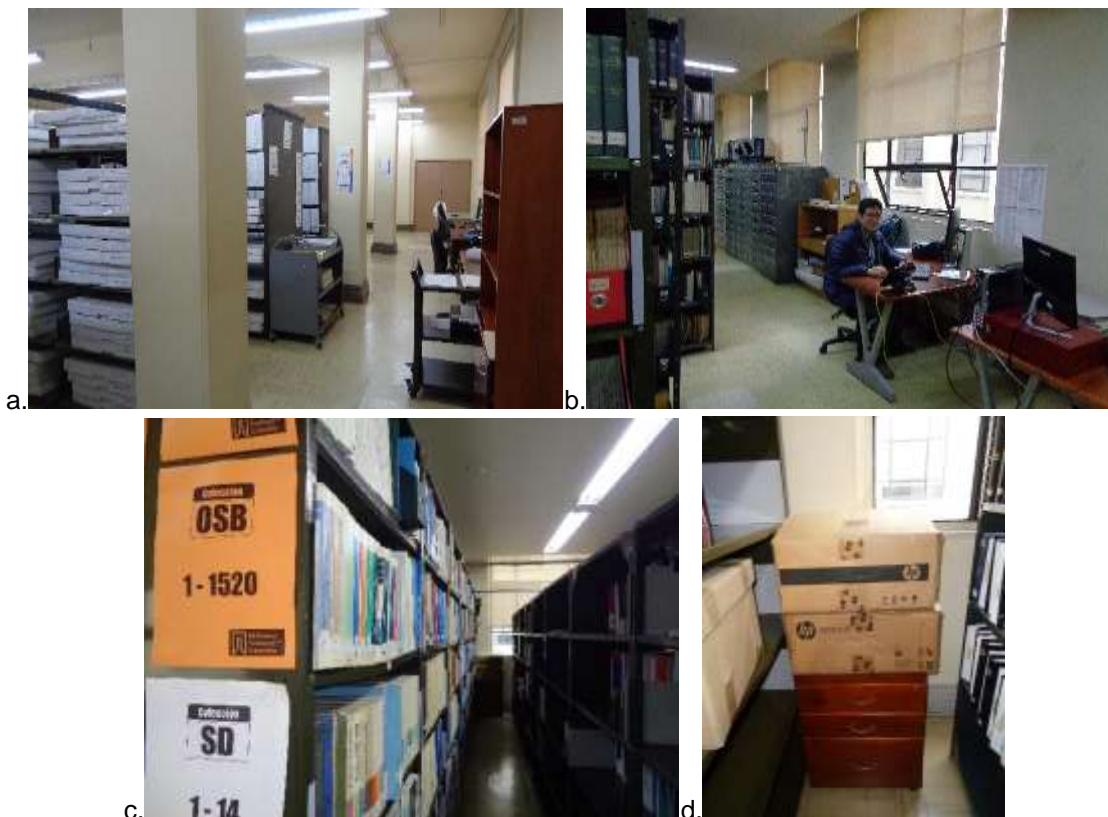
Los depósitos del CDM, Microfilm y Audiovisual se encontraban en buen estado de conservación, se siguen evidenciando algunos elementos ajenos a la colección que deben ser reubicados o dados de baja, como cajas y mobiliario de madera que no está en uso.

Imagen: fotografías de reserva del CDM y Microfilm; a. foto general del CDM; b. foto general de microfilm; c. detalle de elementos ajenos a la colección ubicados al final de la estantería OSB 1-1520 en microfilm; d. detalle de los elementos ajenos a la colección ubicados en microfilm (cajas y mobiliario).

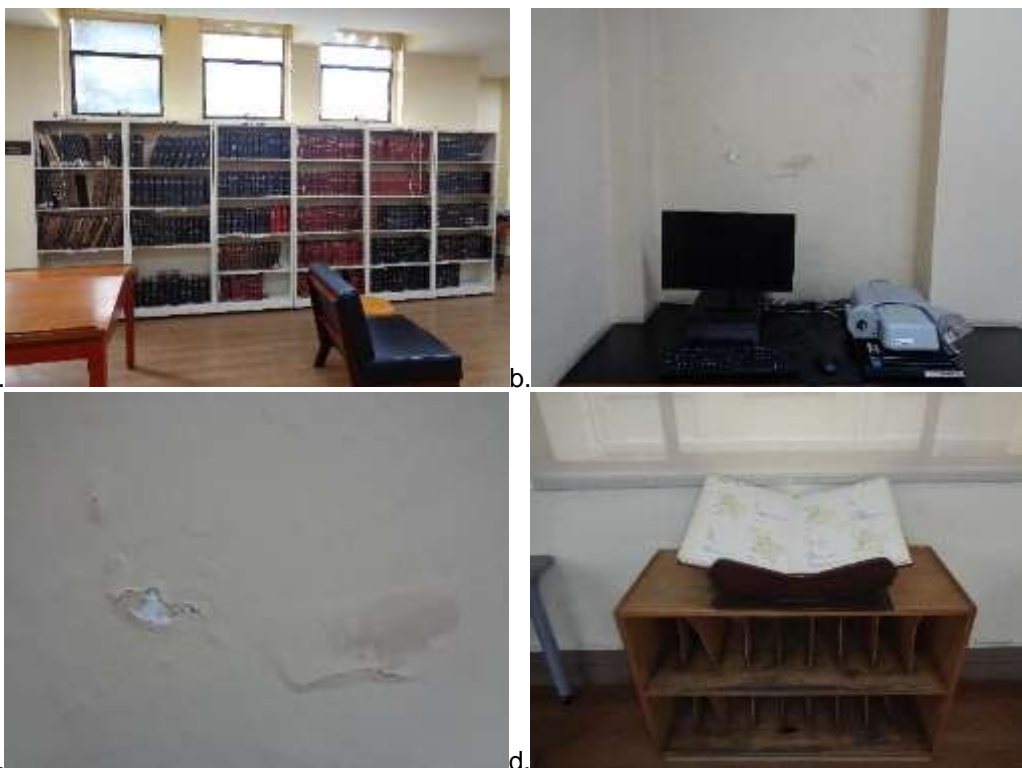
En la sala de consulta hemeroteca, la colección abierta de revistas se encuentra en buen estado de conservación, está limpia y no presenta desorden o elementos agregados (foto a); sin embargo, dentro de la sala se siguen evidenciando indicadores de humedad en el muro sur, estos pueden estar relacionados a problemas de filtración en la fachada, por ello se reportan al grupo de administrativa y se solicita que queden como actividades de prioridad según sus cronogramas de mantenimiento (fotos b y c). El atlas de Colombia ubicado en la zona sur de la sala y junto la ventana, fue reubicado junto a la terraza interna suroccidental (foto d).

imágenes: Sala de consulta hemeroteca; a. Imagen general de la colección abierta de revistas; b. zona con indicadores de deterioro; c. detalle de los deterioros identificados en el muro sur de la sala de consulta; d. reubicación del atlas de Colombia.
