REPORTE DE GESTIÓN DE CONSERVACIÓN A LAS COLECCIONES Y ESPACIOS
DEL EDIFICIO DE LA BIBLIOTECA NACIONAL DE COLOMBIA DURANTE 2024

GRUPO DE CONSERVACIÓN

2024

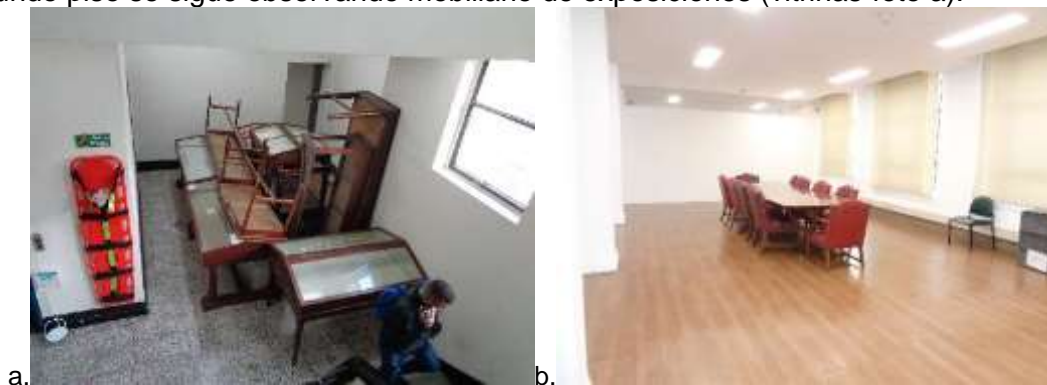
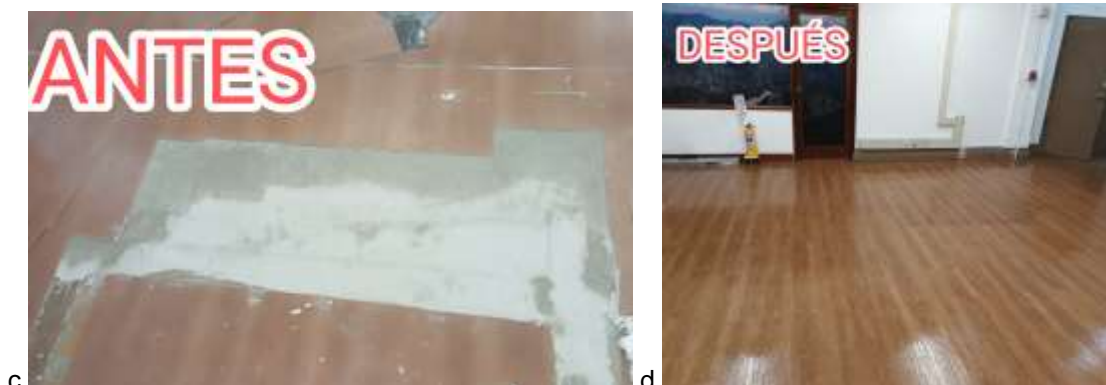
En los corredores que comunican las escaleras de emergencia del tercer piso con el segundo piso se sigue observando mobiliario de exposiciones (vitrinas-foto a).

Imágenes: fotografías generales segundo piso y sala de exposiciones del fondo antiguo; **a.** corredor noroccidental de las escaleras de emergencia del segundo piso; **b.** sala de exposiciones Fondo Antigo; **c.** piso laminado de la sala de exposiciones del fondo antiguo antes de ser reparada; **d.** piso laminado después de la reparación. (fotografías c y d fueron facilitadas por el equipo de administrativa).

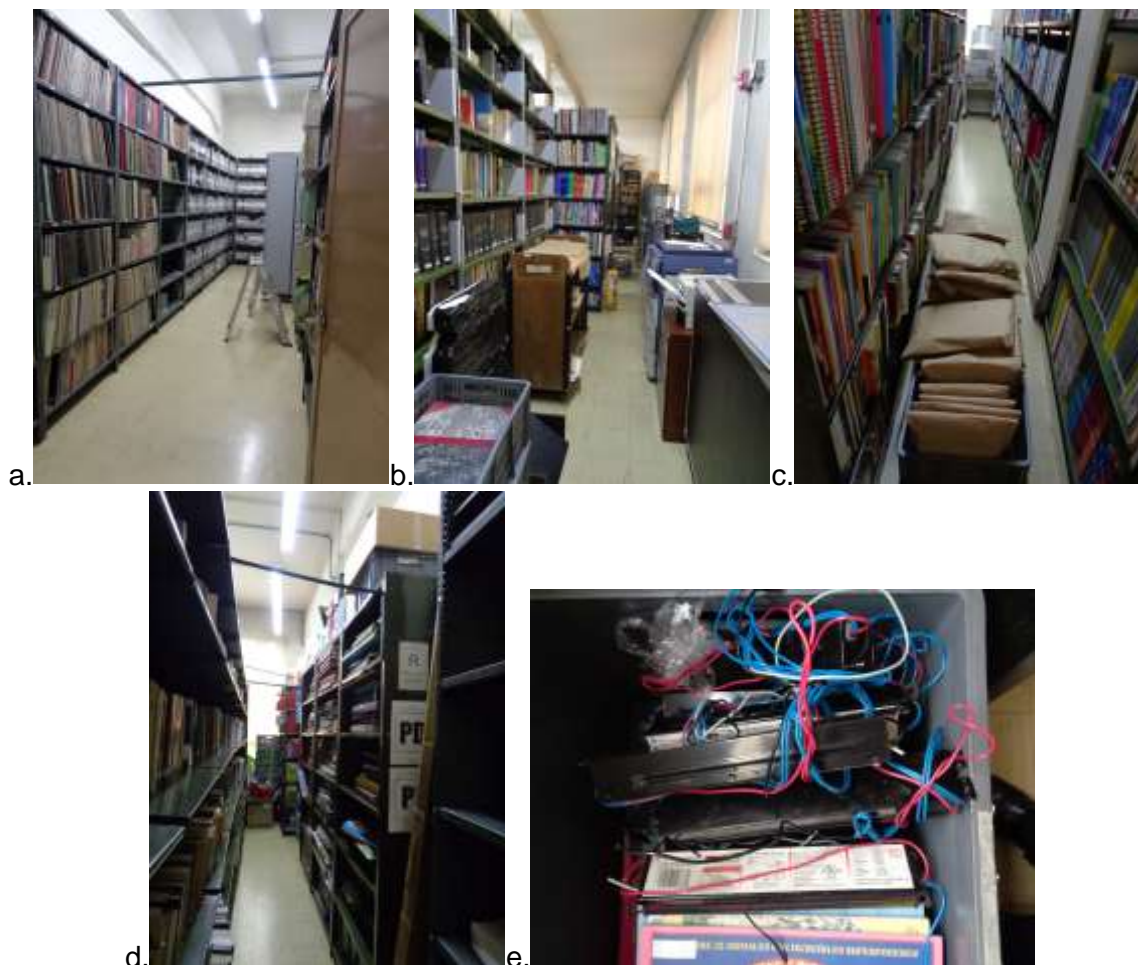
El depósito audiovisual del CDM se encuentra en excelente estado (foto a) de mantenimiento y conservación, a diferencia del depósito de preservación en donde se siguen evidenciando varios elementos ajenos a la colección, así como canastillas apiladas y en desorden. También se observan equipos, balastos y carritos bibliotecarios con colecciones sin ubicar.

Imagen: depósito audiovisual del CDM y depósito de preservación.

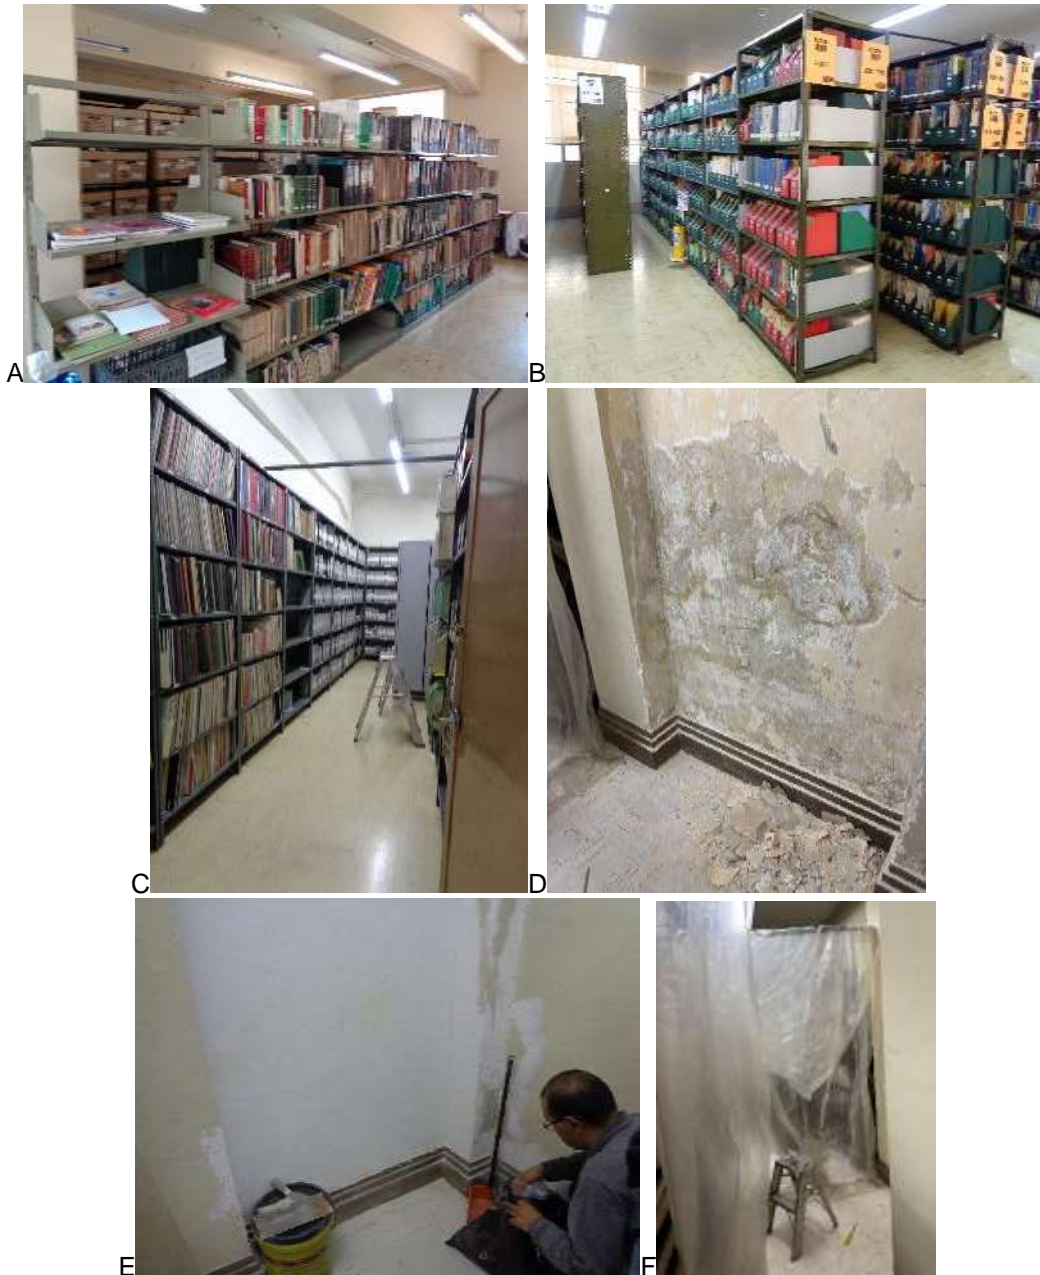
Durante el mes de noviembre las reservas de preservación CDM y audiovisual del CDM no presentaron indicadores de deterioro nuevos o diferentes a los ya registrados en

meses anteriores, por el contrario, se identificaron procesos de intervención y mejora mediante acciones correctivas a la infraestructura.

Imagen: A. reserva CDM; B. Reserva Microfilm; C. reserva audiovisual del CDM; D. E y F. reparaciones en la reserva Fondo Antigo (muro sur).

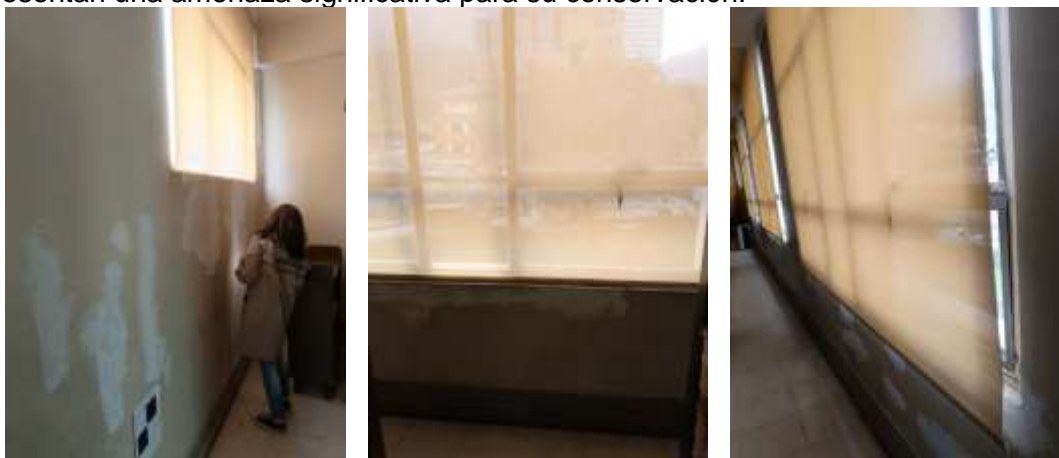
El 21 de noviembre se llevó a cabo una visita técnica por parte del Laboratorio de Ciencias al Fondo Antigo, centrada en el muro sur donde se encuentran ubicados los puestos de trabajo. En este muro se observaron indicadores de humedad, como el crecimiento de sales, fisuras y el levantamiento de la capa de pintura. Durante la inspección, se recolectaron nueve insectos psocópteros del género *Dorypteryx*, correspondientes a los comúnmente conocidos como piojos de los libros, los cuales se encontraban desplazándose sobre el muro en proceso de reparación. Este género es reconocible porque los adultos poseen alas pilosas parcialmente desarrolladas en forma de tiras delgadas con venación simple, la última parte de su palpo maxilar es alargado, entre otras características (Cerdeña, 2016). Aunque estos insectos no consumen directamente los materiales celulósicos de los libros y documentos en condiciones controladas de humedad, representan una amenaza significativa para su conservación.

Imagen. Muro sur de Fondo Antigo, sitio de recolección de los insectos.

Para prevenir y mitigar los riesgos asociados a la presencia de los psocópteros y los factores biológicos asociados, es fundamental implementar medidas tanto preventivas como correctivas que garanticen la conservación de los acervos bibliográficos y la integridad del edificio. Entre las medidas preventivas, se debe priorizar el control del ambiente. Mantener una humedad relativa por debajo del 50%, mediante el uso de deshumidificadores y una adecuada ventilación, para evitar el crecimiento de hongos y mohos. Se evidenciaron reparaciones de la filtración de agua en las paredes del fondo Antiguo, lo cual es importante ya que la humedad persistente facilita el desarrollo de microorganismos que atraen a los insectos.

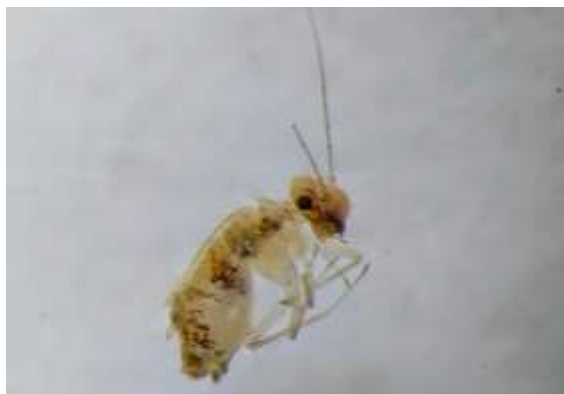
Los psocópteros del género *Dorypteryx* se alimentan principalmente de microorganismos, como hongos y mohos, que crecen en materiales con presencia de humedad como paredes, mobiliario y libros. Estos hongos y mohos prosperan en ambientes húmedos y deterioran el material orgánico presente atrayendo a los piojos de los libros. Además, en

estas condiciones de humedad elevada estos pequeños insectos pueden consumir los adhesivos utilizados en la encuadernación, lo que debilita la estructura física y mecánica de las unidades bibliográficas. Esta capacidad para aprovechar materiales deteriorados incluye tanto residuos orgánicos vegetales como elementos del material de encuadernación, lo que contribuye al deterioro acelerado de los acervos bibliográficos y documentales.

Imagen. Psocópteros *Dorypetryx* encontrados en el muro sur de Fondo Antiguo.

La presencia de estos insectos puede considerarse como un indicador de alta humedad en el ambiente, la cual ha generado fisuras y levantamientos de pintura. Tales problemas no solo deterioran el material de construcción, sino que también facilitan el crecimiento de otros agentes biológicos, como hongos, levaduras y bacterias, que a su vez atraen a los invertebrados, lo que agrava aún más el riesgo para el patrimonio bibliográfico. Además, esta situación plantea riesgos para la salud de los funcionarios y usuarios. Los hongos y microorganismos que proliferan en estos ambientes pueden provocar alergias y problemas respiratorios, especialmente en personas con susceptibilidad.

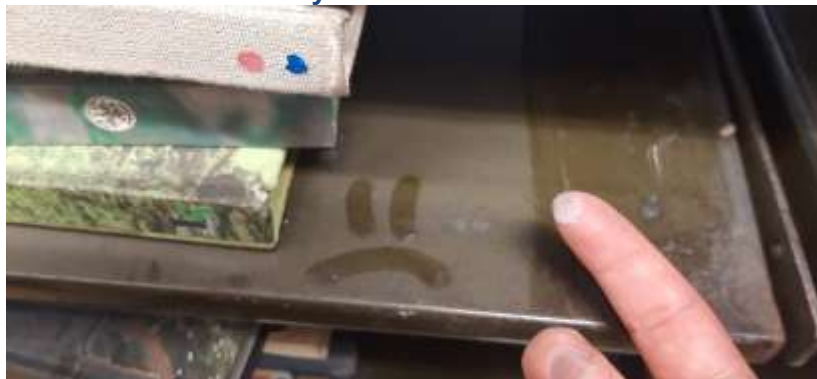
Imagen: estado de suciedad en las estanterías en la reserva Bibliográfica.

Durante la visita técnica al tercer piso, se evidencia gran acumulación de polvo en las estanterías y colecciones de la reserva, esto como consecuencia de las actividades de mantenimiento realizadas durante el último trimestre de 2023.

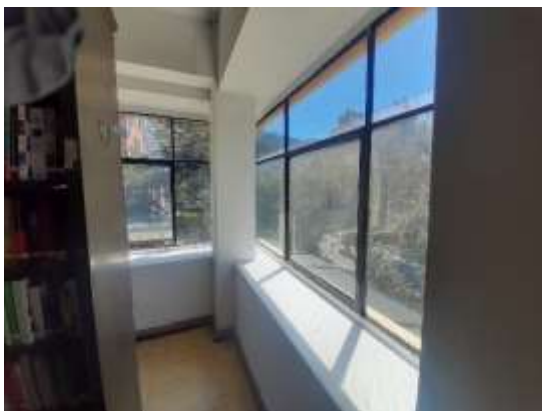
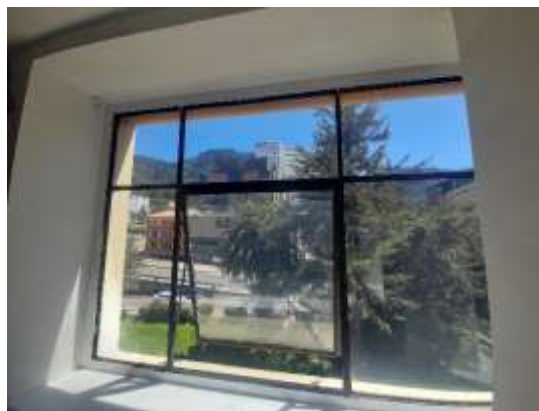
Adicionalmente, se observa que varias de las persianas que fueron ubicadas en la esquina suroriental durante el último mes de 2023, fueron retiradas, lo cual facilita la incidencia de luz en las colecciones y permite el ingreso de polvo y material particulado por las ventanas. Por este motivo se reporta a Gestión Administrativa para que se puedan reubicarlas en donde corresponden.

Imagen: ausencia de las persianas de la esquina suroriental reserva bibliográfica.

Imagen: Apertura de ventanas externas de la reserva suroriental y ausencia de persianas.

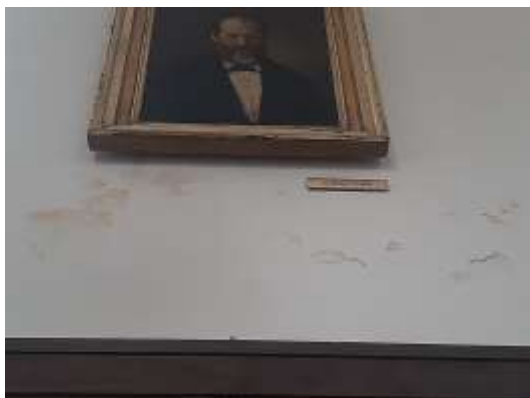
En dirección y áreas administrativas se observan algunos indicadores de humedad en las paredes como manchas y levantamientos de pintura, que a futuro podrían afectar los bienes muebles relacionados que se encuentren ubicados en esas paredes.

Imagen: manchas de humedad y desprendimiento de revoque de la pared oriental donde está ubicado el cuadro de Anselmo Pineda

Imagen: Foto del muro oriental de dirección.

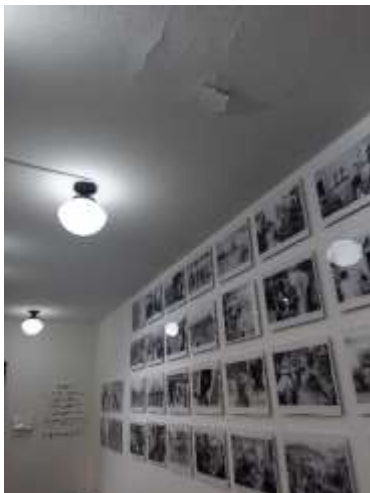
En el descanso del tercer piso se observan alteraciones en el revoque y pintura del techo donde están expuestas las fotos de Nereo López.

Imagen: foto de la exposición de Nereo y el deterioro en el techo del descanso del tercer piso.

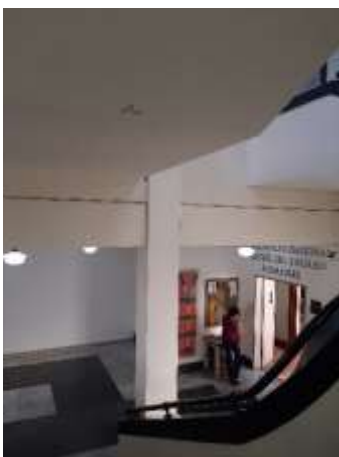
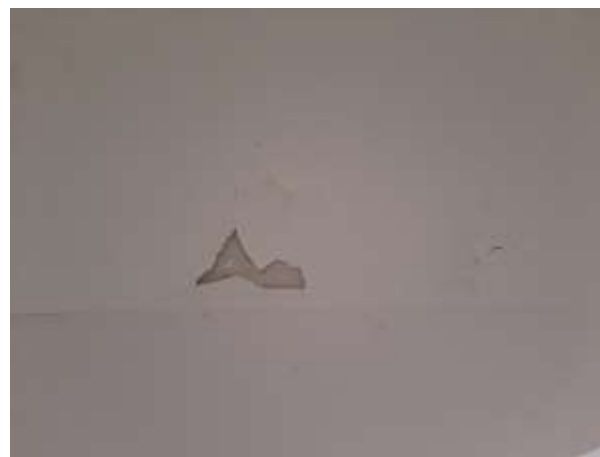
Igualmente, se identifican deterioros en el techo de las escaleras que conducen a la sala de hemeroteca, como se ve en las imágenes a continuación.

Imagen: ubicación del desprendimiento de revoque.

Imagen: detalle del desprendimiento y expansión de las fisuras.

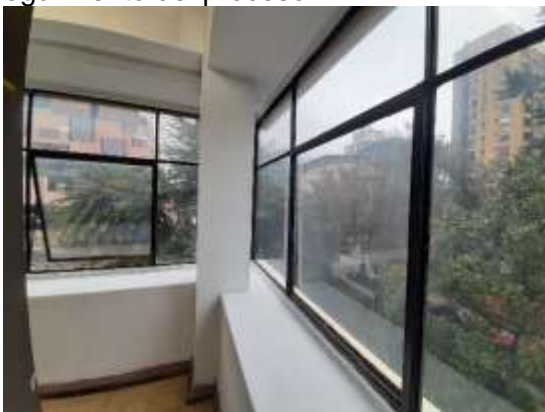
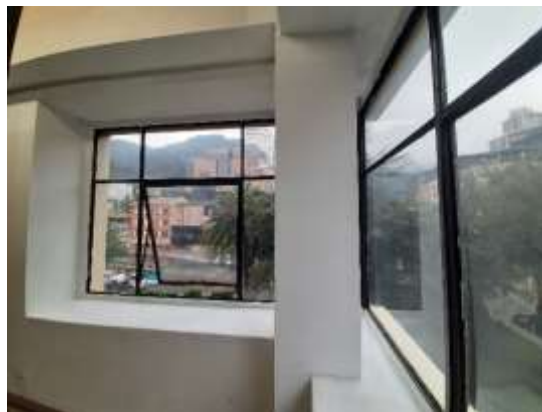
En la vista técnica se evidencia que las persianas aún no se han reubicado pese a solicitarlo a Gestión Administrativa, por lo que se envía un reporte por correo electrónico para hacer seguimiento del proceso.

Imagen: esquina suroriental de reserva bibliográfica sin persianas

Imagen: ventana de la reserva abierta

Debido a que las ventanas abiertas contribuyen al ingreso de partículas de polvo y contaminantes, se recomienda a las personas que se encuentran en la reserva que las mantengan cerradas y en caso de sentir calor o requerir ventilación abran las ventanas que dan hacia el interior del edificio.

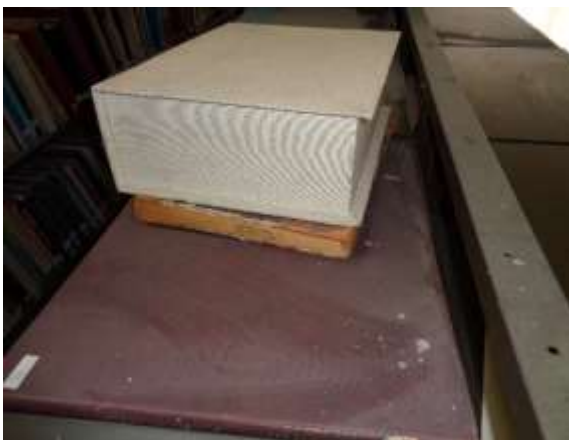
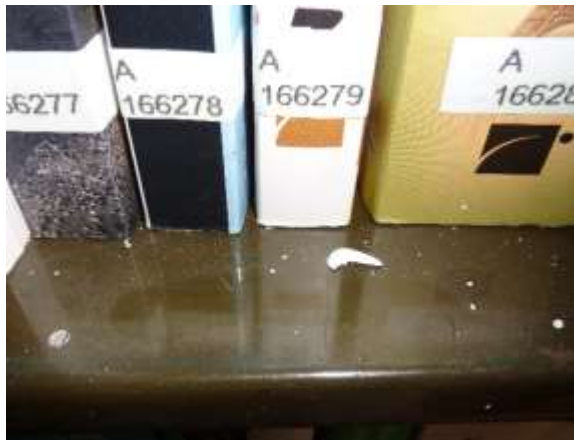
Durante la visita técnica realizada el 04 de marzo, se evidencia acumulación de polvo sobre las estanterías C y D, así como en las estanterías A de las signaturas 163043 a la 180315.

Imagen: bienes ubicados en la parte superior de la estantería C y D.

Imagen: acumulación de polvo y material particulado en estanterías y colección A.

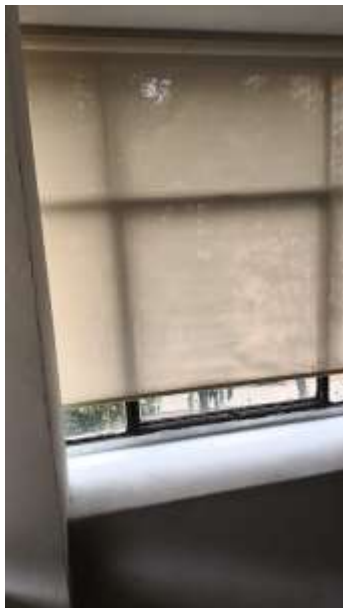
Imagen: persiana carrera 5ta

Se reubican las persianas del costado suroriental y se dejan abajo para impedir el ingreso directo de la luz del sol de la mañana.

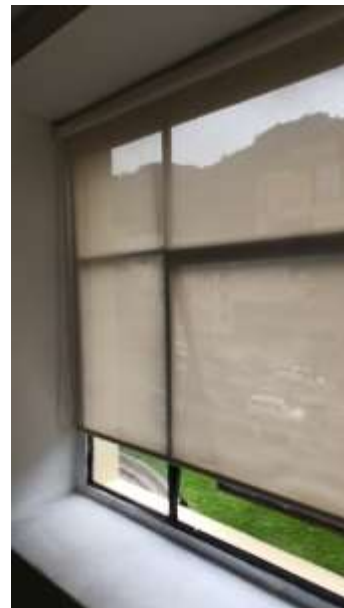
Imagen: persiana calle 24

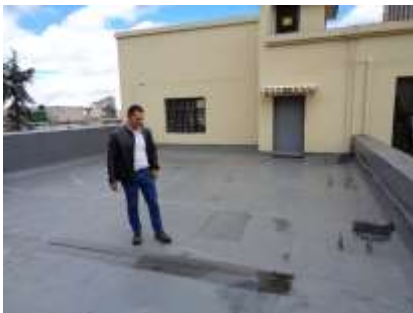
El 07 de mayo el grupo de administrativa reporta filtraciones sobre la colección de signaturas B38613 – B44717. Por estos monitos y de forma preventiva se ubica plástico sobre toda la estantería, de la misma forma se avisa a la empresa encargada de la impermeabilización para que realice las respectivas acciones correctivas mediante garantía.

Imagen: visita ingeniero de GEALCA S.A.S el 31 de mayo de 2024. Foto de la terraza suroriental.

Se realizaron las respectivas reparaciones de la humedad filtrada por el techo, sobre la estantería B de la reserva bibliográfico, a la fecha no se han evidenciado nuevas filtraciones ni indicadores activos de la misma.

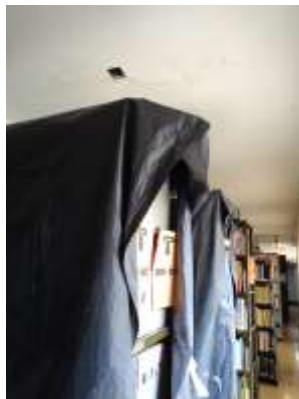
Imagen: se cubren de forma preventiva las estanterías que están debajo de las goteras.

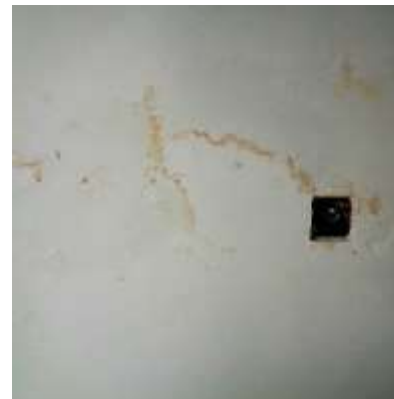
Imagen: detalle mancha y filtración de humedad del techo que está debajo a la terraza suroriental.

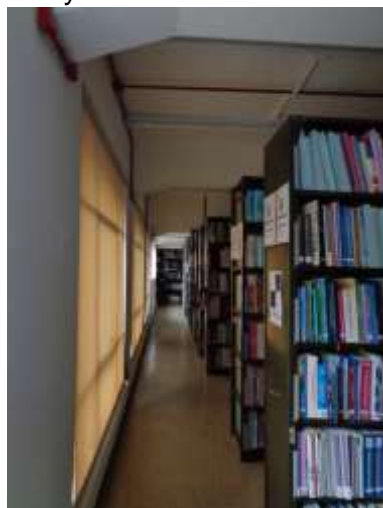
Imagen: persianas del costado sur del edificio.

En cuanto al estado de conservación del espacio y las colecciones, no se evidencian agentes de riesgo ni deterioro, los agentes relacionados a las filtraciones sobre la colección de signatura B, fue reparada mediante garantía de la empresa prestadora del servicio de impermeabilización y las persianas del costado sur del edificio fueron finalmente ubicadas.

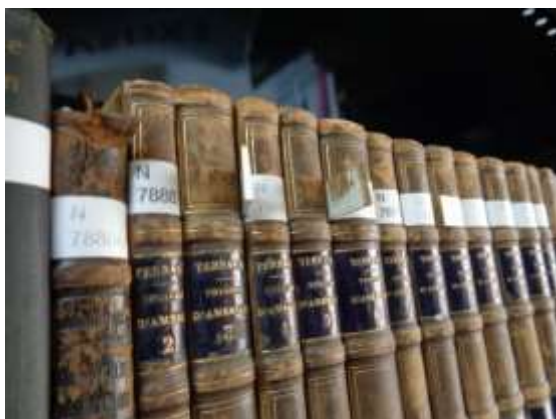
Adicionalmente se identificaron varios deterioros en las encuadernaciones, así como indicadores de riesgo por disgregación en las colecciones, estos están relacionados a la pérdida definitiva y desprendimiento paulatino de tejuelos.

Imagen: desprendimiento de tejuelos

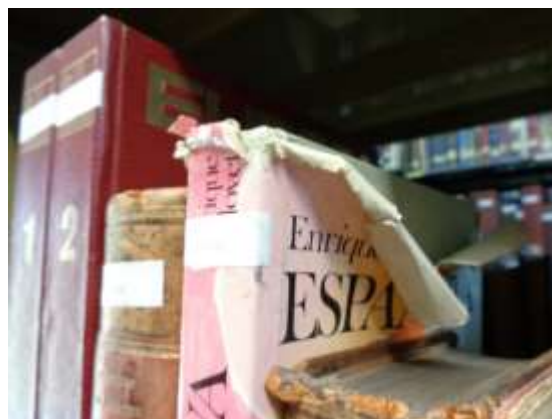
Imagen: deterioros en la colección como consecuencia de la forma de almacenamiento

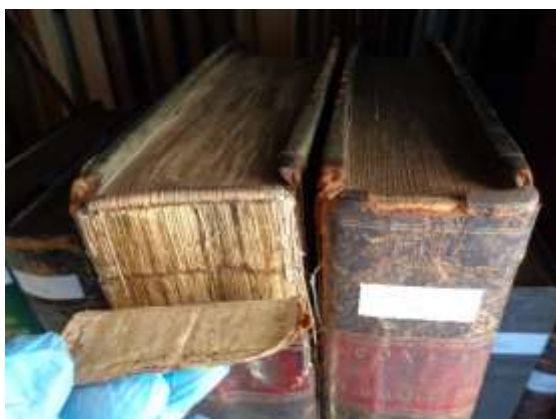
Imagen: deterioro y desprendimiento parcial del lomo a la altura de la cabeza del libro

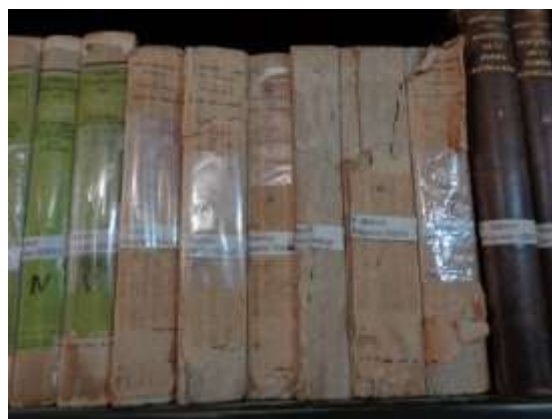
Imagen: desprendimiento total y parcial del lomo del libro

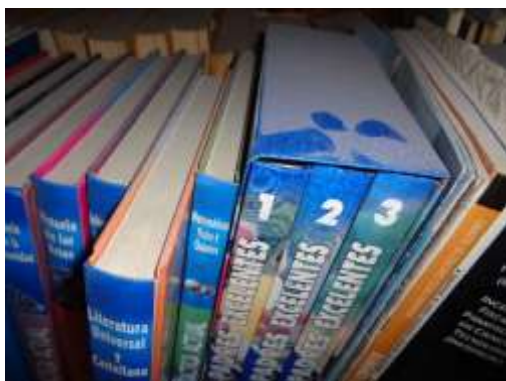
Por otra parte, se evidencia acumulación de polvo sobre las colecciones y estanterías, lo que puede acelerar los procesos de deterioro como crecimiento de microorganismos, aparición de manchas, acidificación del soporte y cambio cromático. En este caso es importante resaltar que el proceso de desempolvo se está adelantando en esta área, por lo cual se espera que para fin de año este tipo de indicadores disminuya o se elimine. En la esquina suroriental de la reserva se evidenció una canastilla con libros que no tienen tejuelo y están ubicados en el piso, es importante reportarlos a Colecciones y Servicios para que se puedan ubicar en su respectivo lugar dentro de las estanterías.

Imagen: acumulación de polvo sobre las colecciones de la reserva bibliográfica.

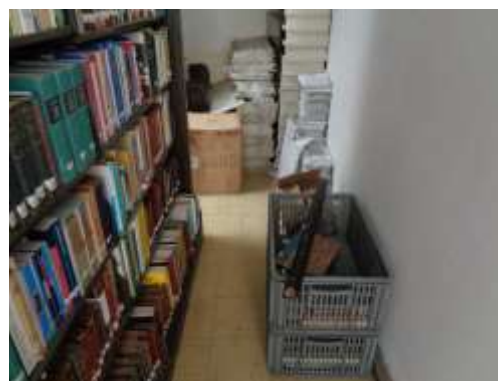
Imagen: canastillas con libros sin tejuelo ubicadas sobre el piso.

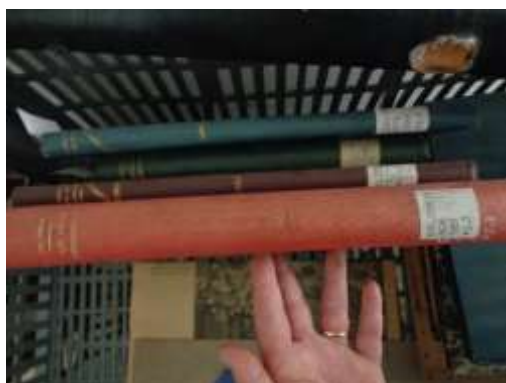
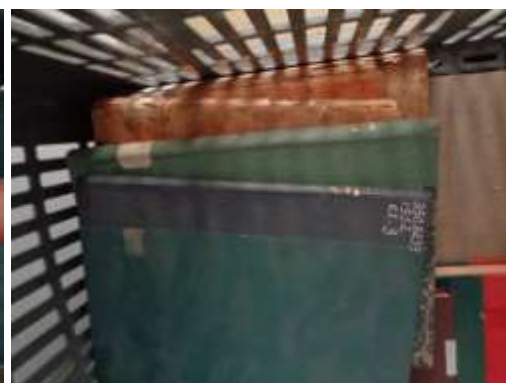
Imagen: detalle de los libros ubicados en las canastillas sobre el suelo y que no tienen tejuelos.

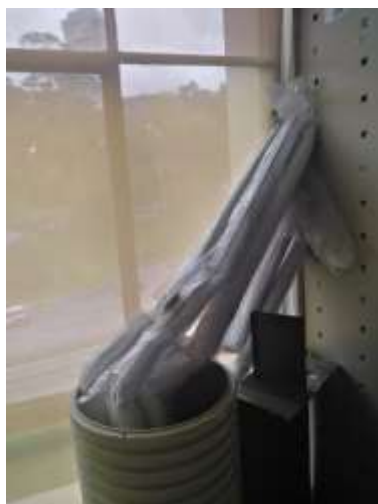
Visita técnica 13 de agosto: en anteriores visitas técnicas se habían identificado varios pendones con desplome y dobleces, ocasionados por el peso y dimensiones de los bienes. Por ese motivo el equipo de taller ubicó núcleos cilíndricos en cartón piedra para evitar que los pendones se desplomaran aportándole más estabilidad y soporte extra a los bienes.

Imagen: disposición de los pendones antes de la ubicación de cartones rígidos como núcleo.

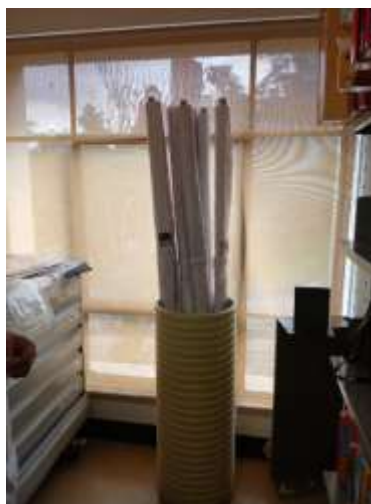
Imagen: disposición de los pendones después del proceso de conservación ubicando cilindros de cartón piedra como núcleo del pendón.

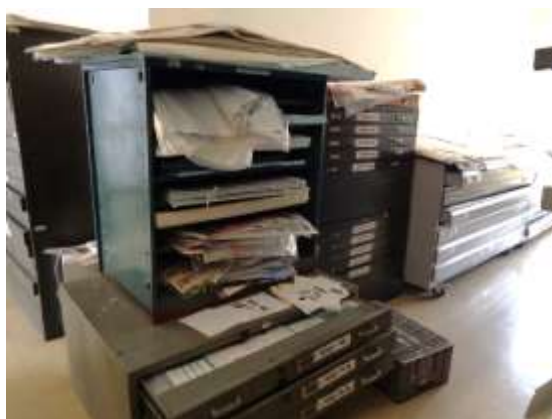
Imagen: fotografía general de una de las planotecas de la reserva audiovisual. Presenta material sobredimensionado, mala ubicación de soportes y desorden de la colección

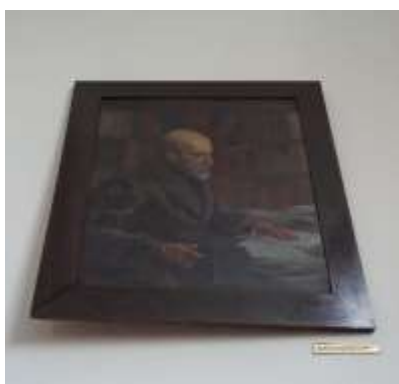
Por otra parte, se identifica que las obras de caballete ubicadas en diferentes partes del tercer piso, en dirección y otras áreas administrativas, presentan algunos deterioros, como suciedad generalizada, alabeo del marco, deformación de plano, fragmentación del soporte del marco y manchas de humedad o chorreones.

Imagen: Rufino José Cuervo, alabeo del marco y bastidor

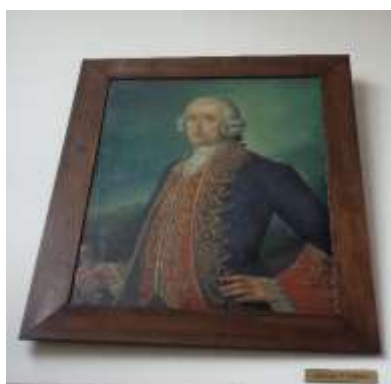
Imagen: Manuel de Guirior, alabeo del marco y chorreones en pintura de caballete y marco.

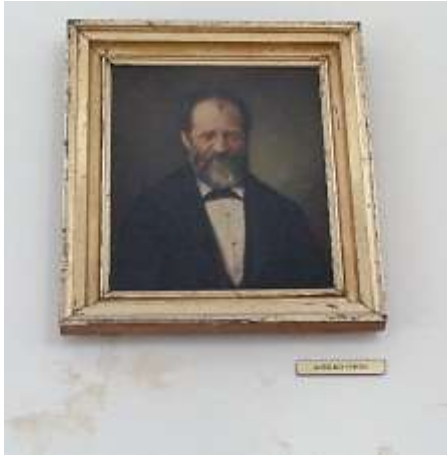
Imagen: Anselmo Pineda, ubicado en un muro con indicadores de humedad, lo que puede afectar en la conservación del caballete y el marco, presenta fragmentación de partes doradas del marco, desprendimiento de las juntas y separación del marco.

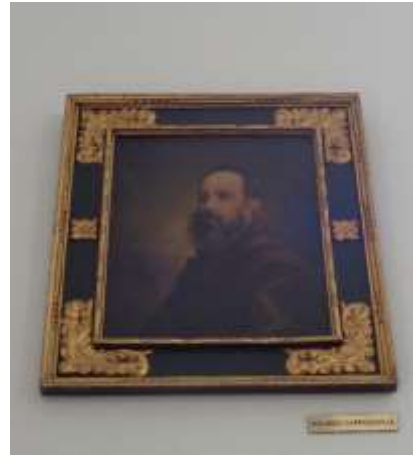
Imagen: Ricardo Carrasquilla, fragmentación y desprendimiento de partes doradas del marco.

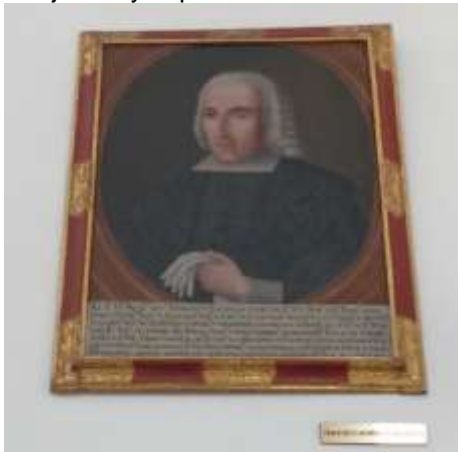
Imagen: Francisco Moreno Escandón, alabeo del marco y desprendimientos del dorado ubicado en el marco.

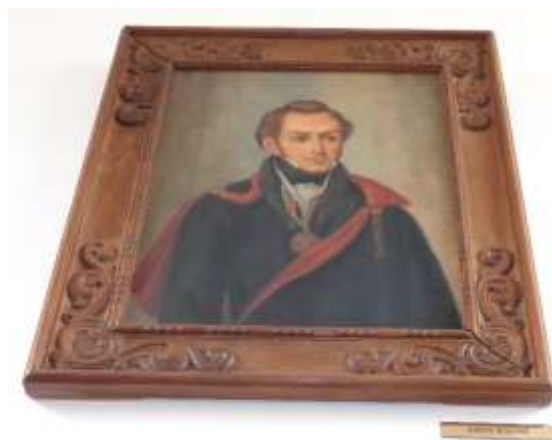
Imagen: Simón Bolívar, con chorroches y separación del marco

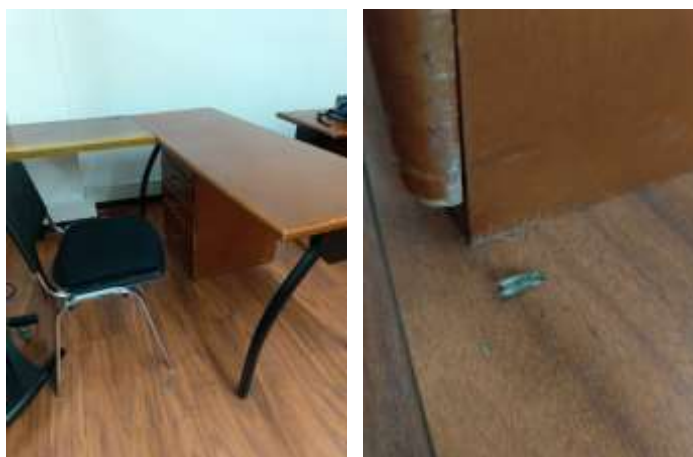
Durante una reunión en el espacio del equipo del Plan de Patrimonio ByD se registró la presencia de una polilla sin vida sobre el suelo, justo al lado de un escritorio de madera ubicado al fondo del recinto. Este insecto pertenece a la familia Noctuidae y al género *Spodoptera* sp.1, que al igual que las demás polillas son de actividad principalmente nocturna.

Imagen X. Individuo de *Spodoptera* sp. 1 y sitio específico en donde fue encontrado en la oficina del Plan de Patrimonio ByD en el tercer piso del edificio.

Como se ha mencionado en otras secciones de este informe, las polillas hembras adultas, enfocadas en la reproducción, depositan numerosos huevos en lugares que consideran adecuados. Al eclosionar, sus larvas se alimentan principalmente de tejidos vegetales vivos, pero también pueden consumir tejidos muertos, lo que constituye un riesgo para los acervos bibliográficos al dañar el papel, las encuadernaciones y otros elementos celulósicos. Además, sus excrementos y mudas pueden manchar los materiales y atraer microorganismos. Se recomienda realizar monitoreos regulares de insectos y reforzar las barreras físicas, como burletes y mallas o angeos en ventanas y puertas, para impedir la entrada de estos insectos voladores.

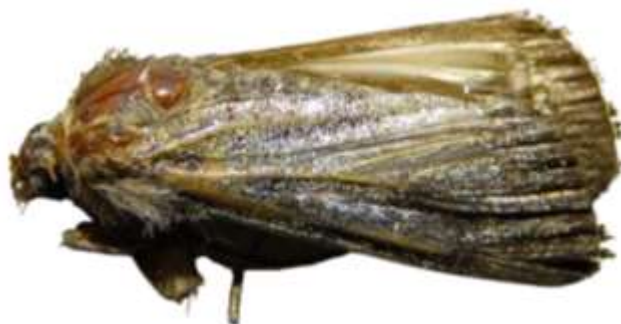
En repetidas ocasiones durante las visitas técnicas e inspecciones realizadas por el Laboratorio de Ciencias, se han registrado polillas hembra y macho de este mismo género en diferentes recintos de la biblioteca, posiblemente llegando atridas por la luz artificial desde los jardines exteriores que tienen presencia de vegetación herbácea y arbustiva, favoreciendo el desarrollo de la fase larval, que es la etapa crucial de su ciclo de vida en la cual acumulan los nutrientes necesarios para la adultez.

Figura X. Polilla hembra del género *Spodoptera* sp.1 encontrada en la oficina del Plan de Patrimonio ByD en el tercer piso del edificio.

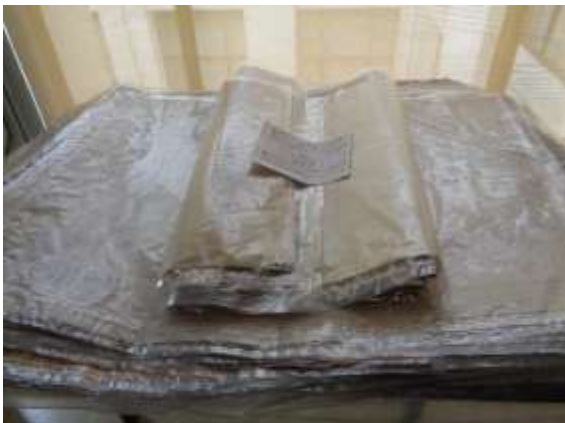
Durante la visita técnica a la reserva bibliográfica y audiovisual del tercer piso, se identificó que es necesario terminar los procesos de mantenimiento y limpieza pues algunas zonas de la reserva presentan bastante acumulación de polvo que con la humedad del ambiente pueden transformarse en concreciones, además se identifica la ubicación de material plano (mapas) en estanterías que no son aptas para este tipo de material, son de los bienes sobresalen o quedan mal ubicados (doblados y desordenados).

Imagen: Planos doblados y ubicados sobre superficies muy pequeñas.

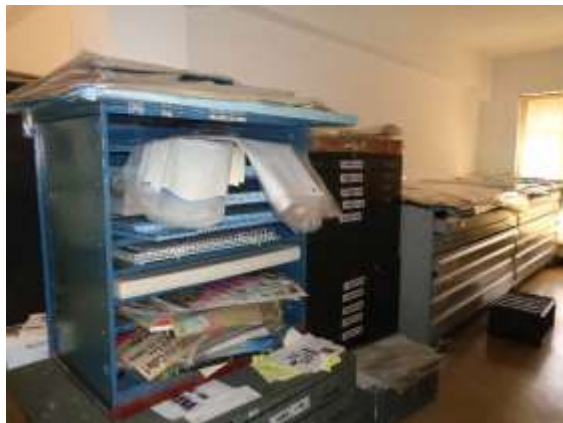
Imagen: planos y material bidimensional ubicado en estanterías muy pequeñas, dejando el material por fuera y mal ubicado.

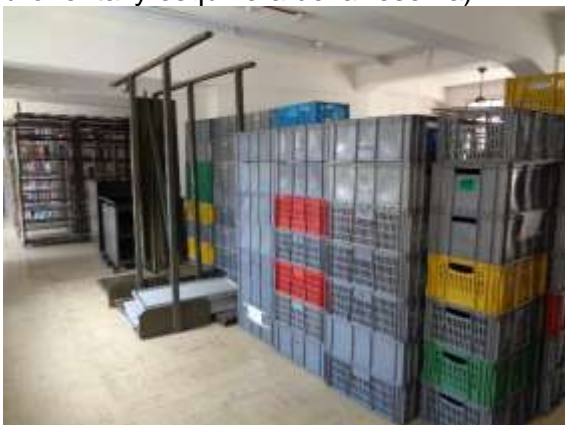
En los corredores de la reserva bibliográfica se evidencia gran acumulación de canastillas y algunas partes de estanterías en mal estado, así como canastillas con libros y otro material bibliográfico que ya fue reportado durante el mes de julio (frente a la ventana suroriental y esquinera de la reserva).

Imagen: acumulación de canastillas

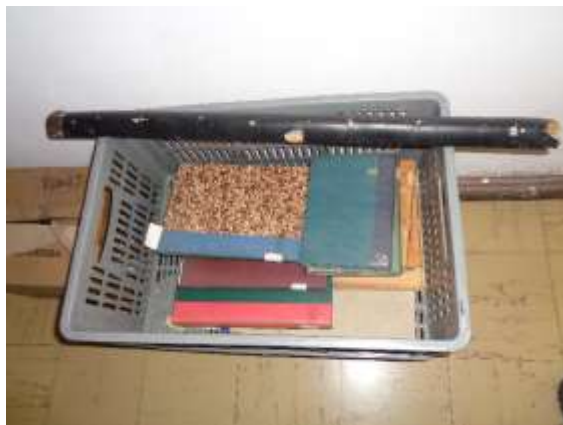
Imagen: ubicación de libros desde el mes de julio en canastillas y no en la estantería.

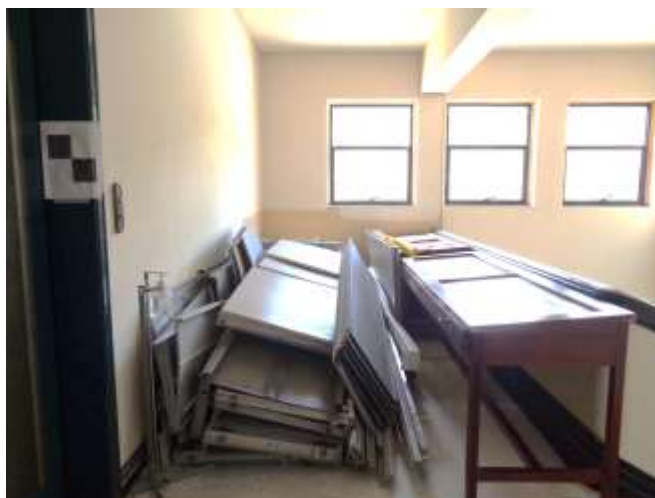
Finalmente se identifica que en el corredor que conduce del tercer piso a la salida de emergencia del tercer piso o las escaleras, se evidencia gran acumulación de muebles y material de estantería, sin embargo, por su cantidad, no se puede corroborar el estado de conservación de las partes metálicas.

Imagen: corredor de salida del ascensor de carga occidental o escaleras de emergencia del tercer piso.

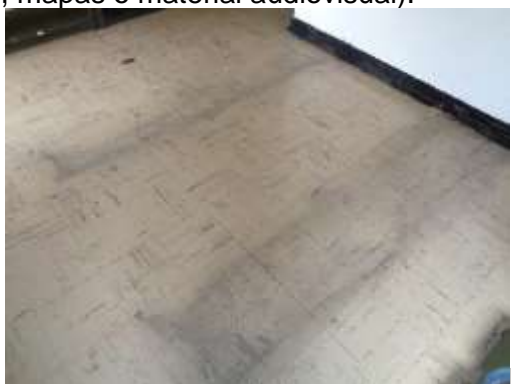
En la reserva se identifican agentes como el polvo y falta de mantenimiento que pueden causar deterioros en las colecciones (falta de limpieza de pisos), del mismo modo se identifican objetos ubicados sobre el mobiliario de la reserva que no corresponden a la colección y que deben darse de baja, persianas viejas o parte de ellas que están deterioradas y papeles viejos. La ubicación inadecuada de bienes dentro de canastillas, estanterías o en planotecas que no tienen las dimensiones correspondientes al material, también pueden generar deterioros durante la manipulación o el depósito de las colecciones (libros, mapas o material audiovisual).

Imagen: reserva bibliográfica y audiovisual del tercer piso. a. detalle de la suciedad del piso en la reserva; b. Detalle canastilla con libros, frente a estantería con signatura A163250; c. Detalle persiana deteriorada ubicada sobre mobiliario de la reserva; d. Reorganización del material en la reserva Audiovisual, sin embargo, se observa material sobredimensionado en planotecas pequeñas; e. Dobleces por mala ubicación de obra plana; f. Ubicación de material sobre planotecas del corredor; g. protección de material sobredimensionado mediante polipropileno; h. Rasgaduras y dobleces en obra plana que no cuenta con unidad de almacenamiento; i. Material ubicado en el descanso del tercer piso (escaleras de emergencia).

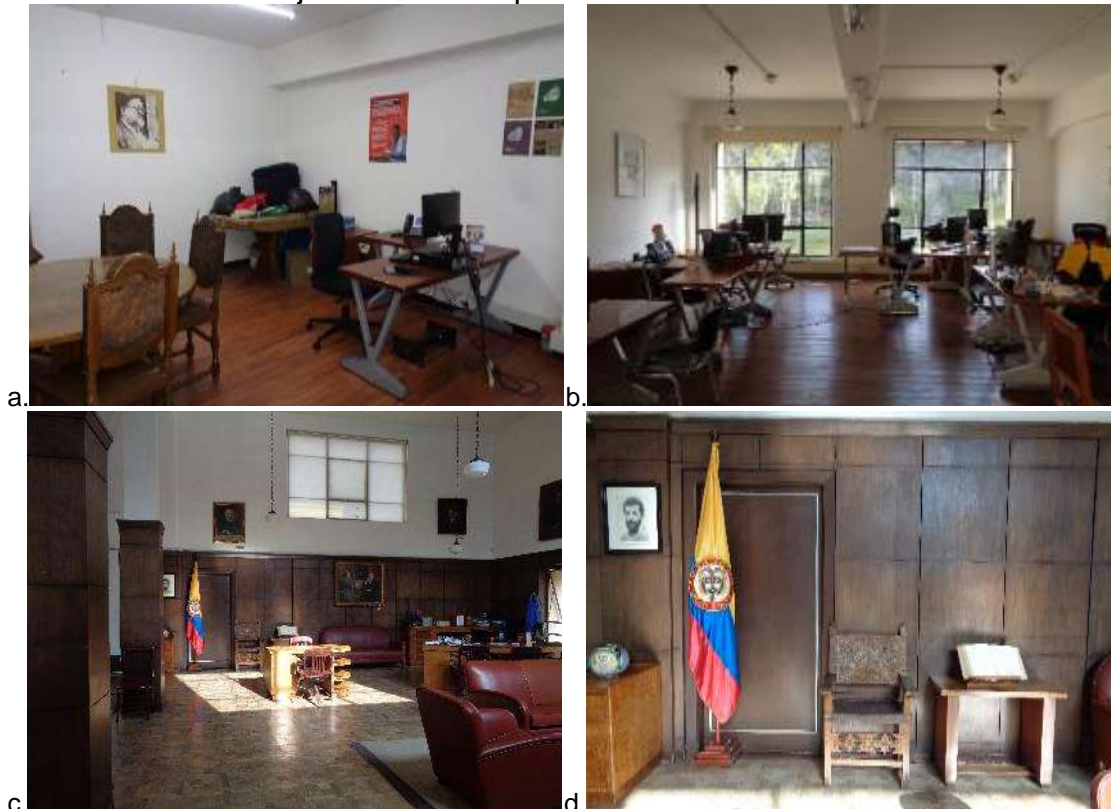
Las áreas administrativas y de dirección se encuentran en buen estado de conservación y mantenimiento, aunque en horas de la mañana el sol incide directamente en el mobiliario de la oficina, causando deterioro por foto oxidación. Se recomienda no dejar abiertas las persianas o reubicar las sillas de cuero.

Imagen: áreas administrativas y dirección; a. Oficina del Plan Nacional de Patrimonio; b. oficina administrativa. C y d. Dirección BNC.

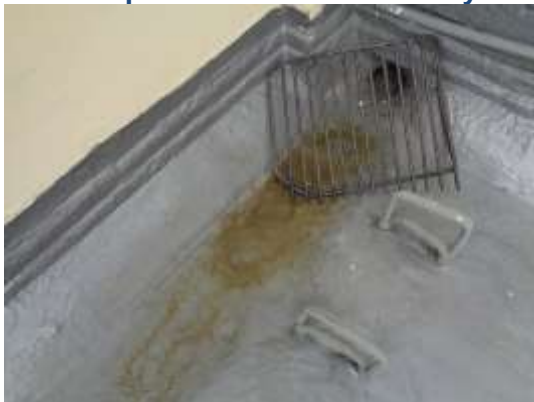
Imagen: detalle acumulación de suciedad en la terraza de revistas.

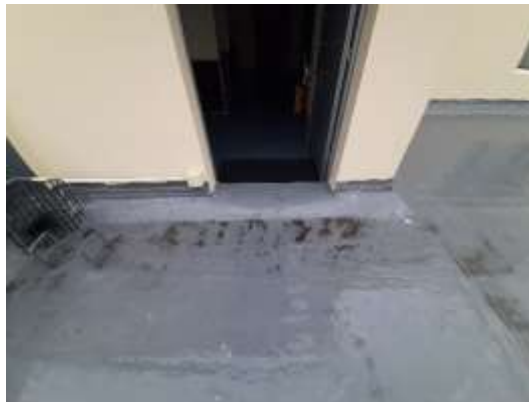
Imagen: Detalle puerta de ingreso a Conservación y la acumulación de suciedad en la terraza.

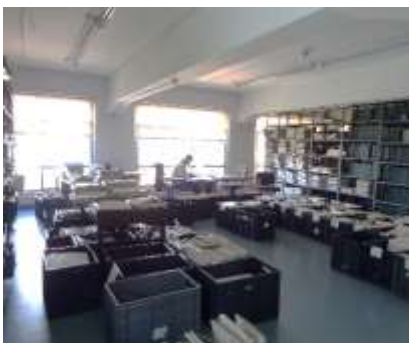
En revistas se evidencian algunas prácticas inadecuadas de manipulación y disposición del material, se registran revisteros en el piso, polvo, desorden y presencia de insectos (polillas y arañas) en la colección del CMD que recientemente ingreso a la BNC.

Imagen: colección de CDM

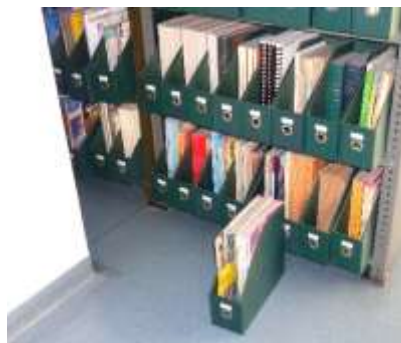
Imagen: revisteros en el piso y polvo

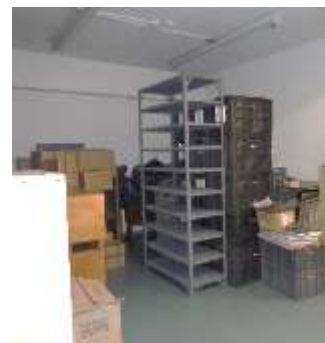
Imagen: desorden en la parte posterior de la reserva.

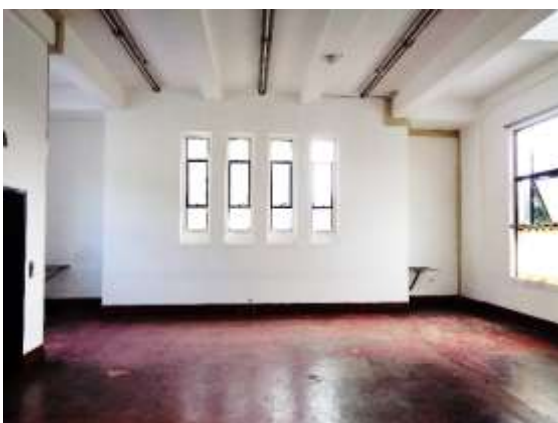
Imagen: fotografía antes del proceso de reparación y mantenimiento del piso en cafetería (07 de marzo del 2024)

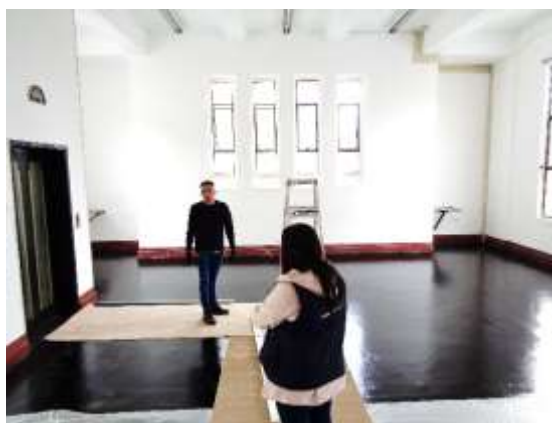
Imagen: fotografía después del proceso de reparación y mantenimiento del piso en cafetería (12 de marzo del 2024)

Como se observa en la foto a la derecha, después del proceso de intervención y mantenimiento a la cafetería, el piso queda color negro con capa de protección brillante, mejorando deterioros ocasionados por tráfico y vibraciones como faltantes, fisuras y agrietamientos.

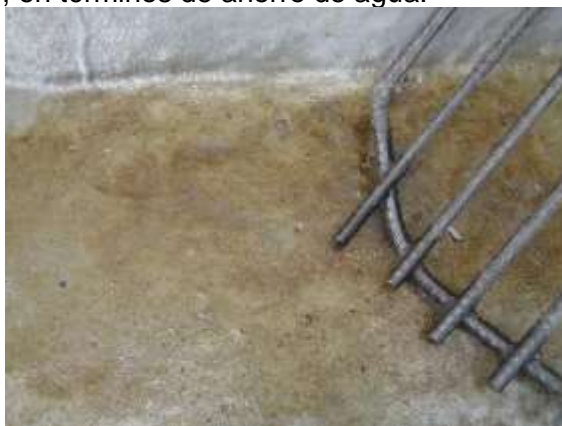
Imagen: suciedad en las terrazas que no han sido limpiadas.

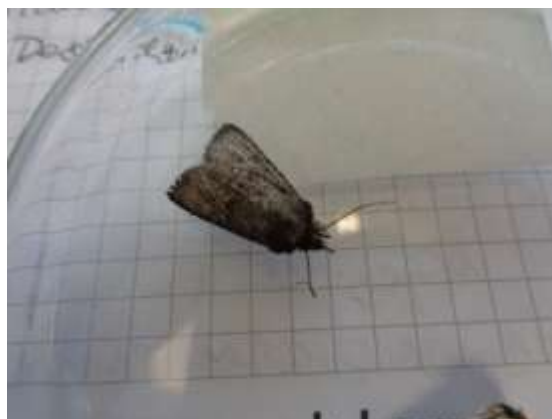
En la reserva de revistas se encuentran insectos, la infraestructura no presenta agentes de riesgo ni signos de deterioro, sin embargo, se observan canastillas y carperas en la zona de clasificación del CDM, en las que se identificaron dentro de las carpetas algunas polillas.

Imagen: polillas identificadas en las carpetas.

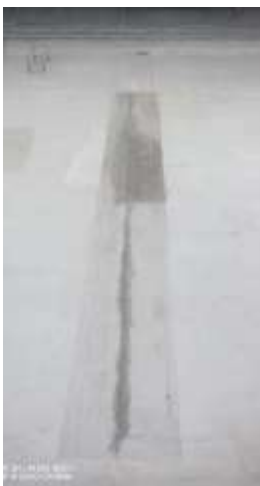
Imagen: terraza antes del proceso de mantenimiento.

Finalmente, se realizan las reparaciones en la impermeabilización de la terraza suroccidental que estaba generando filtraciones en la colección bibliográfica, lo que se detuvo gracias a estos procesos.

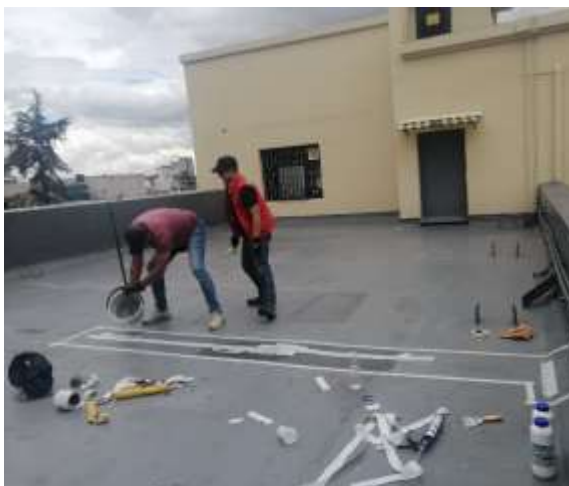
Imagen: proceso de reparación a las grietas presentes en la impermeabilización de la terraza suroccidental

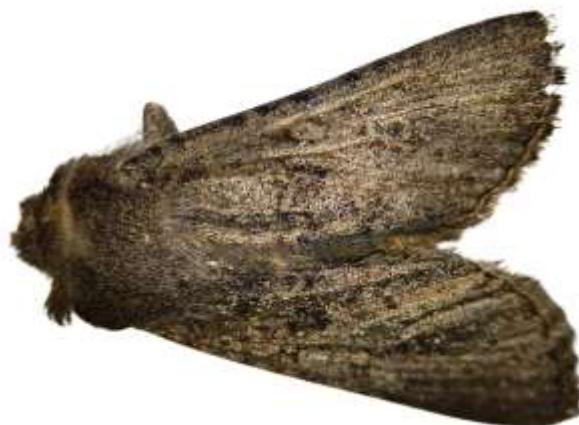
Durante la visita técnica a la Reserva Hemerográfica - Revistas se encontraron tres polillas muertas entre cestas que contienen partituras, junto a una viva volando por el espacio del

recinto, todas cerca de las ventanas del costado occidental. Estas polillas pertenecen a la familia Noctuidae y al género *Spodoptera* sp.1, que al igual que las demás polillas son de actividad principalmente nocturna.

Imagen. Polilla hembra del género *Spodoptera* sp.1 encontrada en la Reserva de Revistas durante visita técnica.

Como parte de su ciclo de vida, las polillas en su fase adulta se enfocan en la reproducción. Una vez transcurre la cópula, las hembras se encargan de buscar lugares adecuados para poner huevos, que pueden ser muy numerosos dependiendo de la especie. Por lo tanto, pueden representar un riesgo directo para los acervos de la reserva ya que, al eclosionar los huevos, las larvas de polilla que se alimentan vorazmente de tejido vegetal vivo podrían hacerlo de cualquier elemento celulósico del cual están hechas las unidades bibliográficas y documentales. Pueden causar daños que podrían llegar a ser irreparables al romper y alimentarse del papel, encuadernaciones u otros elementos de las unidades. Además, pueden manchar los materiales y atraer microorganismos perjudiciales a través de sus heces y mudas constantes de tegumento.

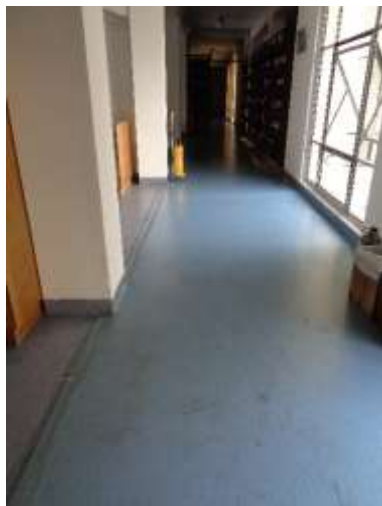
En la reserva de revistas se evidencia el cambio paulatino de los sistemas de iluminación artificial por tubos tipo LED, así como suciedad y acumulación de polvo en los pisos del área, por ello se solicita una brigada para el área que se desarrollará durante el 02 de agosto.

Imagen: estado de suciedad en los pisos en revistas
