REPORTE DE GESTIÓN DE CONSERVACIÓN A LAS COLECCIONES Y ESPACIOS
DEL EDIFICIO DE LA BIBLIOTECA NACIONAL DE COLOMBIA DURANTE 2024

GRUPO DE CONSERVACIÓN

2024

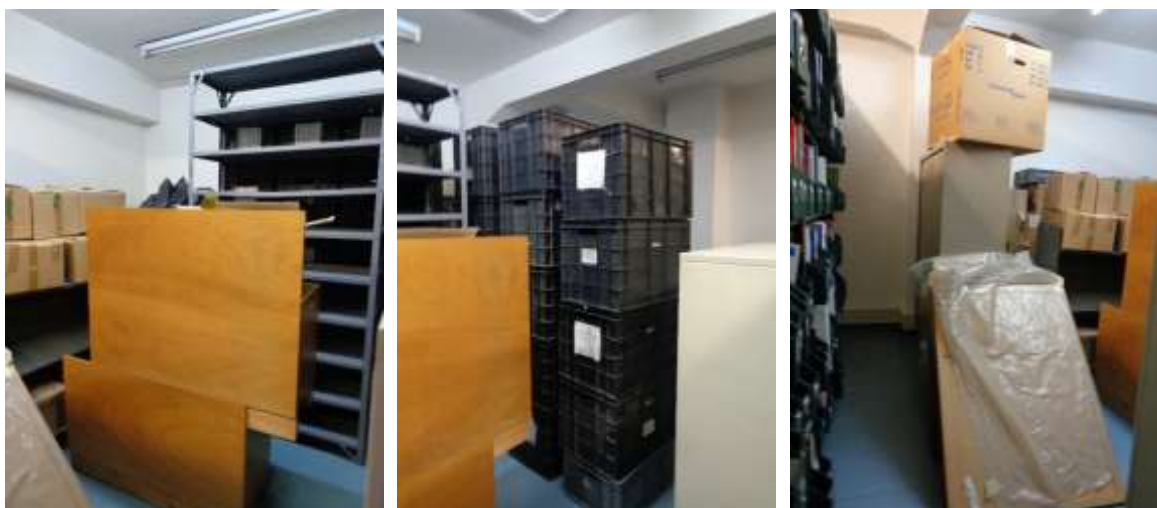
Finalmente se evidencia acumulación de estanterías, canastillas, cajas, bienes y obras en la parte posterior de la reserva de revistas, junto a los baños. Estos bienes deber ser ubicados y organizados en los espacios correspondientes con el fin de evitar disociación de colecciones o deterioro por mala ubicación que paso de ser temporal a permanente.

Imagen: detalles de la zona con desorden y ubicación de cajas, estantería, canastillas y bienes bibliográficos y documentales.

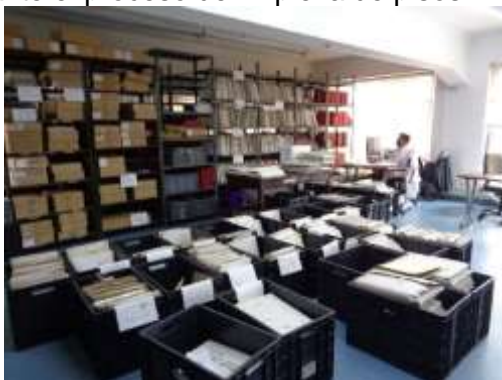
El área destinada para hacer catalogación y revisión de Banda Nacional (CDM) se encuentra en buen estado de organización a pesar de que la mayoría de las canastas, carpetas y bienes se encuentran en el piso. Sin embargo, es necesario registrar el proceso

de limpieza en esta área, precisamente porque al encontrarse en el piso es más sensible a proceso de deterioro durante el proceso de limpieza de pisos.

Imagen: ubicación de canastillas de Banda Nacional

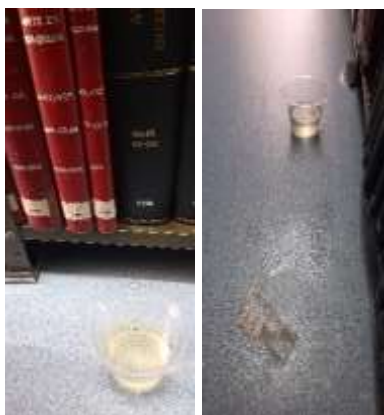
Visita técnica 12 agosto: La coordinadora de Colecciones y Servicios reportó un agente de deterioro de origen antrópico identificado en la reserva de revistas frente a las signaturas H697 y H698A. Se trataba de un vaso con un líquido y unas bolsas de vinipel que olían a alimento. Estos contenedores con líquido y rastros de comida fueron retirados; después de se reportó a la coordinadora y se pidió el favor a administrativa de hacer limpieza puntual del piso que presentaba una sustancia pegajosa. A través del grupo de servicios generales se hizo la limpieza del piso y se solicitó desde conservación que se hiciera resocialización y sensibilización al personal de Colecciones, LASU y Vigilancia, sobre la importancia de no consumir alimentos dentro de las reservas.

Imagen: detalles de los elementos ubicados en el piso de la reserva hemerográfica de revistas.

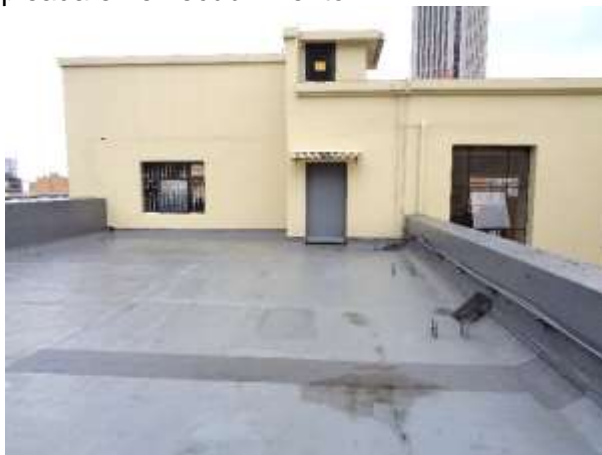
En las terrazas se encuentran algunos indicadores de falta de mantenimiento que pueden afectar la poliurea empleada en el recubrimiento.

Imagen: áreas de suciedad acumulada en las terrazas de la BNC.

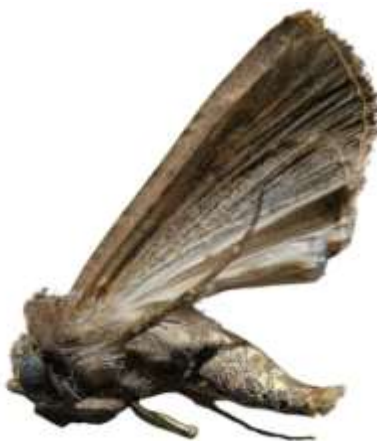
Durante la visita técnica a la Reserva Hemerográfica - Revistas se encontró una polilla muerta que pertenece a la familia Noctuidae y al género *Spodoptera* sp.1, que al igual que las demás polillas son de actividad principalmente nocturna.

Figura X. Polilla hembra del género *Spodoptera* sp.1 encontrada en el Depósito de Revistas durante visita técnica.

Como parte de su ciclo de vida, las polillas en su fase adulta se enfocan en la reproducción. Una vez transcurre la cópula, las hembras se encargan de buscar lugares adecuados para poner huevos, que pueden ser muy numerosos dependiendo de la especie. Por lo tanto, pueden representar un riesgo directo para los acervos del depósito ya que, al eclosionar los huevos, las larvas de polilla que se alimentan vorazmente de tejido vegetal vivo podrían hacerlo de cualquier elemento celulósico del cual están hechas las unidades bibliográficas y documentales. Pueden causar daños que podrían llegar a ser irreparables al romper y alimentarse del papel, encuadernaciones u otros elementos de las unidades. Además, pueden manchar los materiales y atraer microorganismos perjudiciales a través de sus heces y mudas constantes de tegumento.

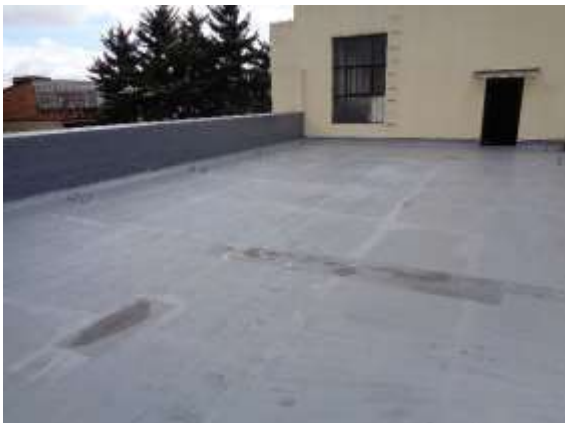
Las terrazas presentan suciedad, concreciones y acumulación de material particulado, además varias de las varillas de protección están ubicadas en zonas diferentes a las determinadas o están mal ubicadas.

Imagen: terraza suroriental

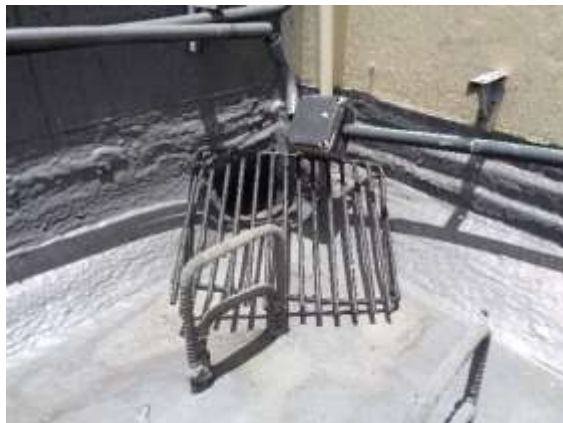
Imagen: detalle desagüe terraza suroriental

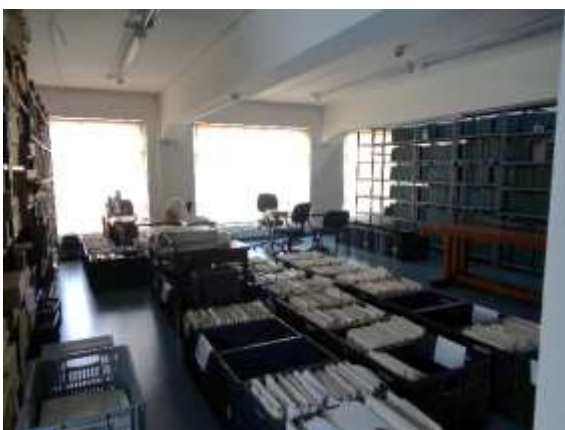
La reserva hemerográfica del cuarto piso se encuentra en buen estado de conservación, sin embargo, es necesario hacer procedimientos de desempolvo y limpieza de estanterías. Adicionalmente se evidencia acumulación de materiales ajenos a las colecciones como archivadores, canastillas, libros (varias copias del mismo ejemplar), obras gráficas, LP's, archivadores entre otros, que deben ser reubicados en espacios adecuados para este fin.

Imagen: reserva hemerográfica

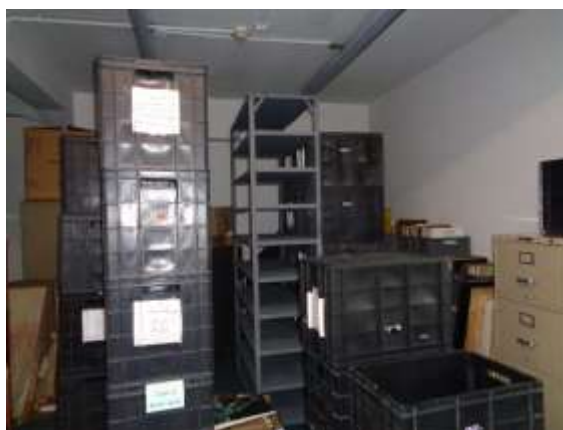
Imagen: reserva hemerográfica cerca a la zona del baño

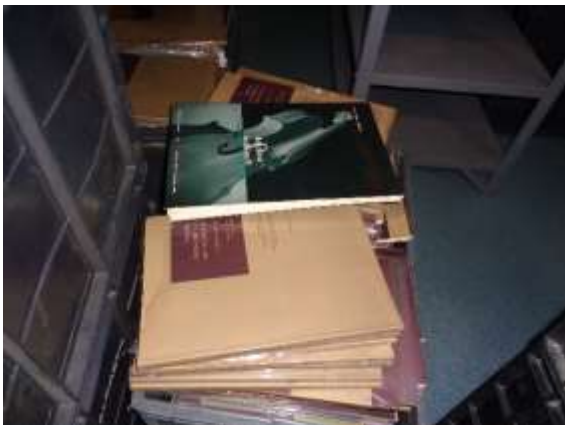
Imagen: acumulación de varios ejemplares del mismo libro.

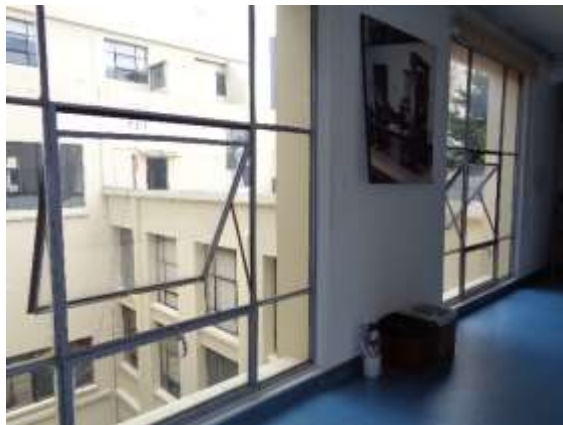
Finalmente se evidencian insectos como polillas y zancudos dentro de la reserva, esto se debe a que durante el día las ventanas internas (que dan al patio interno de edificio) del depósito permanecen abiertas para disminuir la temperatura del ambiente. Además, se identificó el uso de bebidas dentro de áreas mixtas, por lo que se debe resaltar que el consumo de alimentos o bebidas está permitido **únicamente** en áreas designadas, o si se tienen en contenedores con tapa.

Imagen: Ventanas abiertas por la temperatura inferen en el ingreso de insectos (24.4°C y 32.6% HR)

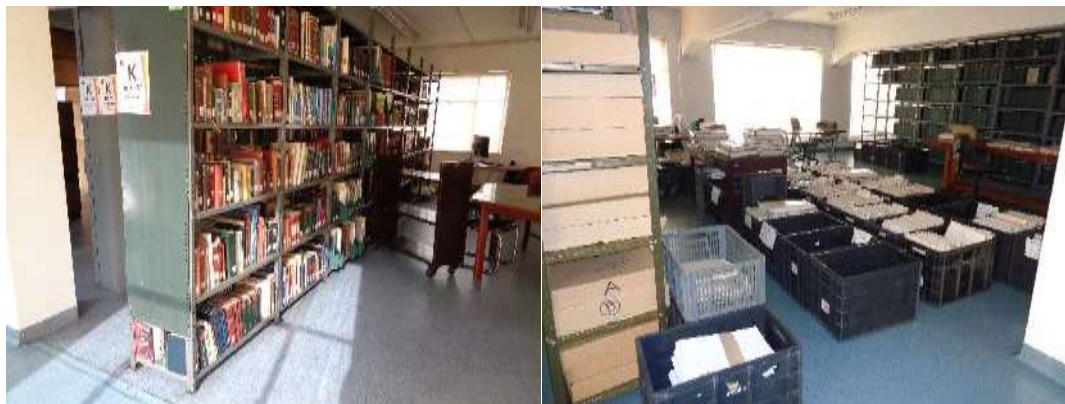
Las colecciones de revistas tienen incidencia directa de luz solar en horas de la mañana, aunque las persianas sirvan de material de barrera, por este motivo se identifica un porcentaje de afectación en las colecciones que dan a las ventanas orientales de la

Imagen: iluminación de las colecciones y estado de organización de la reserva.

reserva. Así las cosas, se recomienda adquirir e instalar filtros UV o elementos que se puedan adherir a los vidrios para bloquear la luz visible y con ellos detener los deterioros acumulativos causados por la exposición diaria.

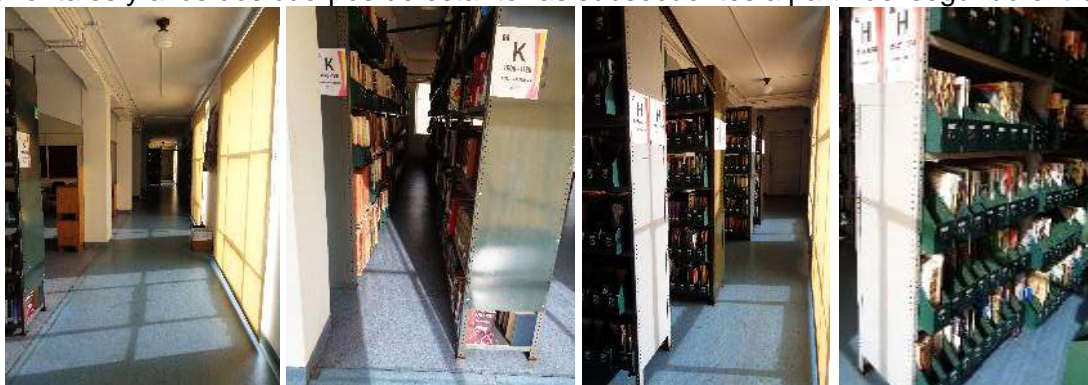
La luz de la mañana afecta a todas las colecciones que están frente a las ventanas orientales y a los dos cuerpos de estanterías subsecuentes a partir del segundo entrepaño.

Imagen: impacto de la iluminación en las colecciones de revistas, a pesar de las persianas de protección.

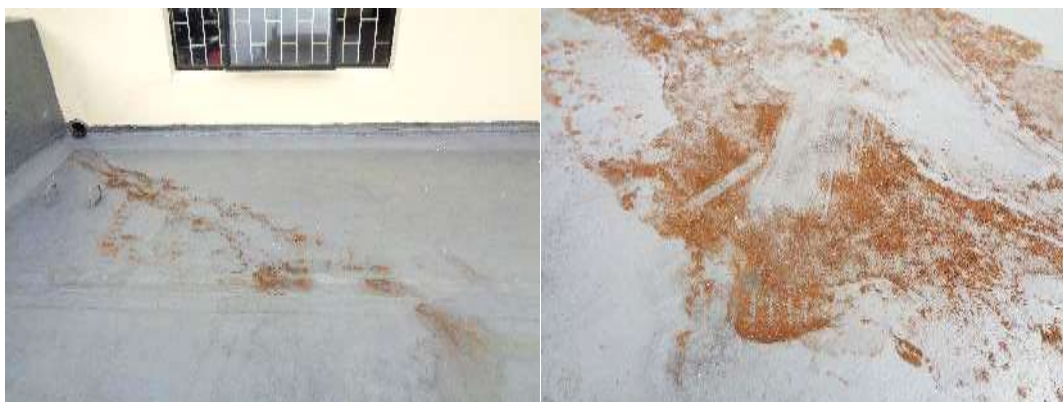
Todas las terrazas de la entidad presentan acumulación de material particulado y evidencias de oxidación, hojas y demás material orgánico proveniente de los arboles circundantes.

Imagen: acumulación de suciedad en las terrazas: nororiental, suroriental, noroccidental y suroccidental.

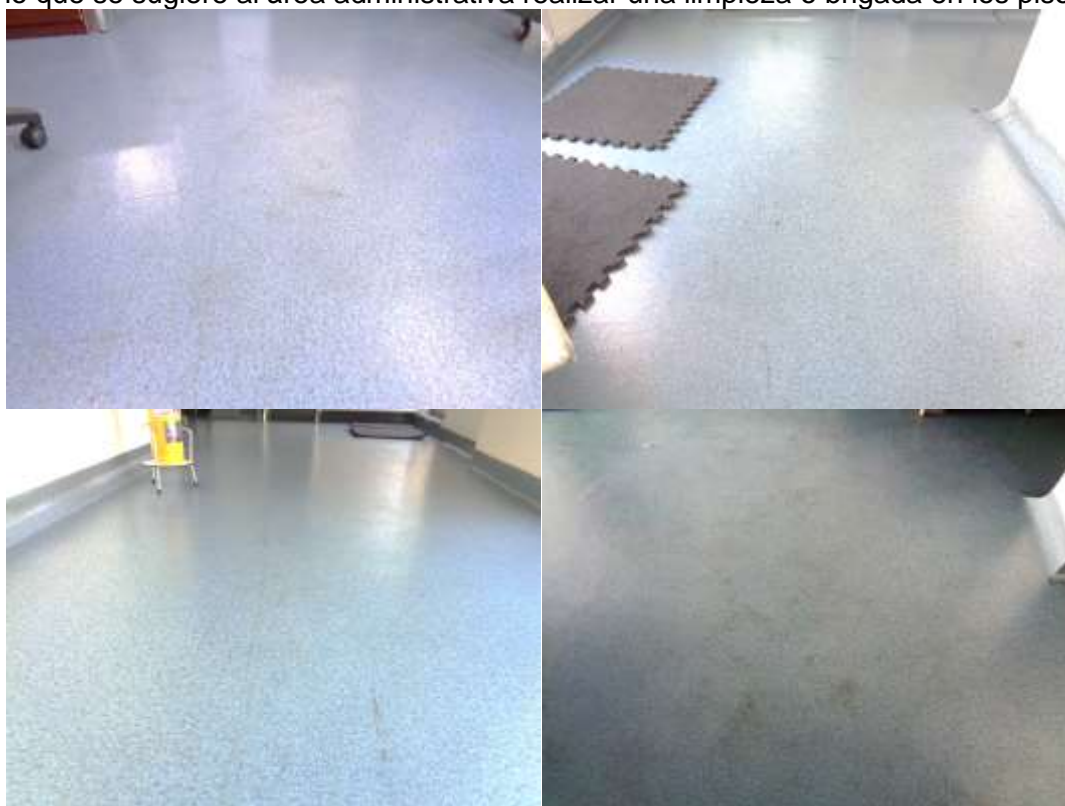
El estado de mantenimiento y limpieza de pisos en el área de conservación es mínimo, por lo que se sugiere al área administrativa realizar una limpieza o brigada en los pisos.

Imagen: Indicadores de suciedad en el piso de Conservación

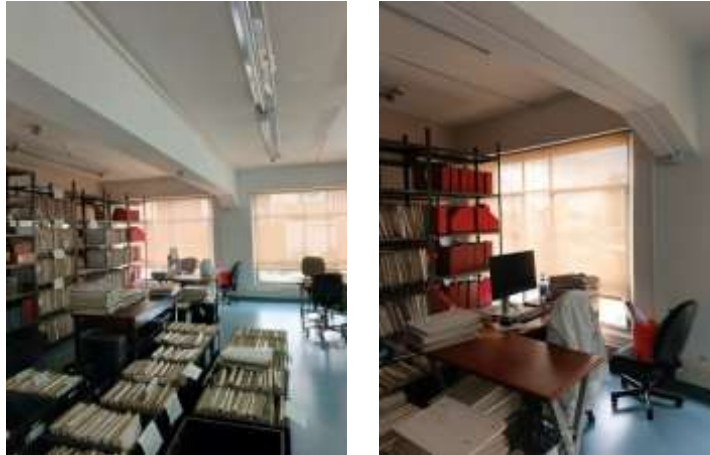
Durante la visita técnica a la Reserva Hemerográfica - Revistas se encontraron dos polillas sin vida en áreas cercanas a las ventanas. Uno de estos insectos pertenece a la familia Noctuidae y a la especie *Autographa biloba*, una polilla encontrada al interior de contenedores de revistas de la parte frontal de esta sala. Por otro lado, en la canastilla de Clisés 274-279 se encontró la especie de polilla de mayor tamaño en nuestra región, *Ascalapha odorata* también de la familia Noctuidae, conocida comúnmente como polilla bruja. Al igual que las demás polillas son de hábitos principalmente nocturnos y han sido encontradas en otros recintos de la biblioteca como Depósito Hemerográfico del Sótano y en el Centro de Documentación Musical.

Imagen: Ventanas cercanas a los puntos de recolección de insectos en el Depósito de Revistas.

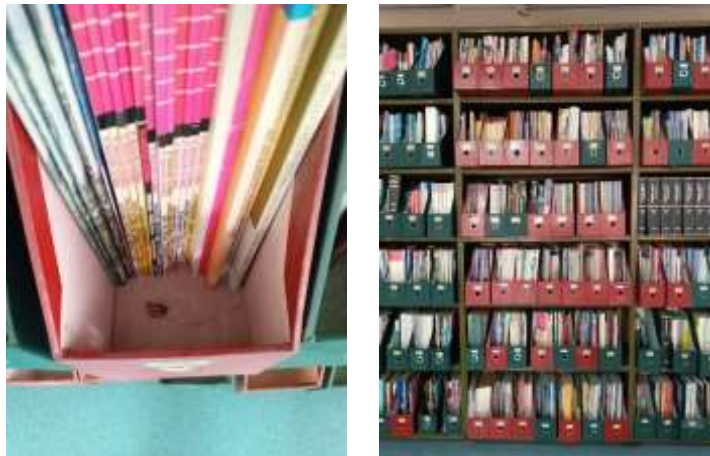
Imagen: Contenedores verticales de revistas en donde se recolectó la polilla *Autographa biloba* en el Depósito de Revistas.

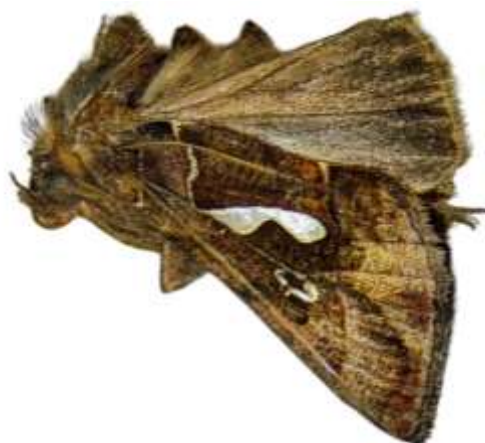
Imagen: Polilla de la especie *Autographa biloba* (Noctuidae).

En repetidas ocasiones durante las visitas técnicas e inspecciones realizadas por el Centro de Conservación, se han registrado polillas hembra y macho de esta misma especie en diferentes recintos de la biblioteca, posiblemente llegando atridas por la luz artificial desde los jardines externos que tienen presencia de vegetación herbácea y arbustiva, favoreciendo el desarrollo de las fases larvales, que es la etapa crucial de su ciclo de vida en la cual acumulan los nutrientes necesarios para la adultez. Por otro lado, estas polillas también pudieron haber llegado a esta reserva desde los jardines internos, en donde pudieron haberse desarrollado hasta alcanzar la madurez y volar para colonizar nuevos sitios.

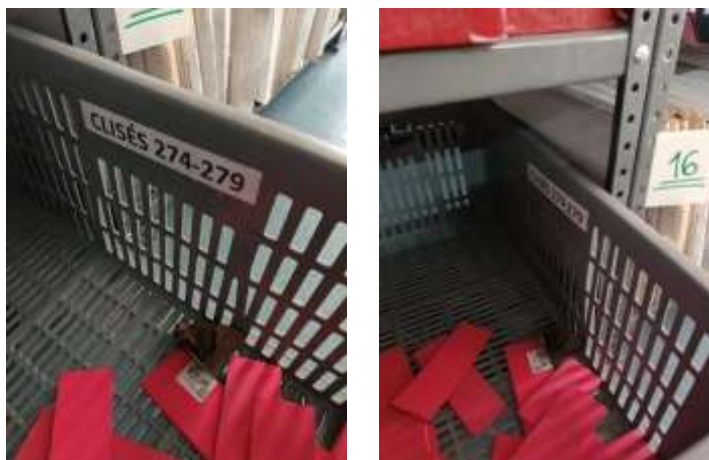
Imagen: Polilla bruja (*Ascalapha odorata*), recolectada en las canastillas de Clisés 272-279.

Como se ha mencionado en otras secciones de este informe, las polillas hembras adultas, enfocadas en la reproducción, depositan numerosos huevos en lugares que consideran

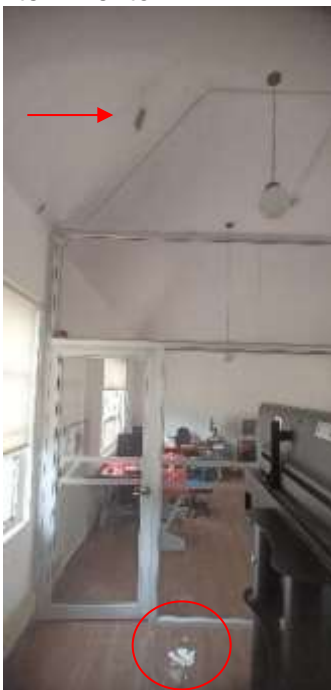
El altillo presenta indicadores de deterioro como grietas y desprendimiento del revoque y la pintura del techo. Esto está relacionado con la temporada de lluvias y posibles deficiencias en el proceso de impermeabilización. Por este motivo se socializa con el área administrativa para que ellos hagan debido mantenimiento.

Imagen: zona de desprendimiento de pintura de techo.

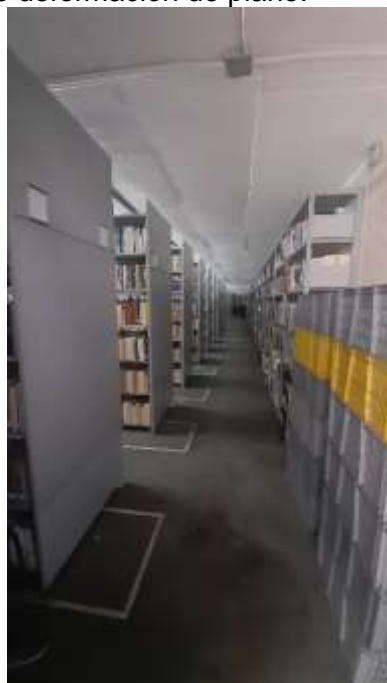
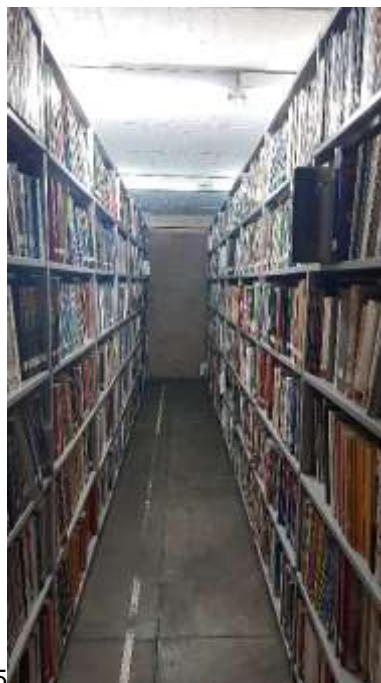
PRIMER VISITA TÉCNICA: realizada el 12 de mayo de 2023, en el depósito del AGN. Durante la visita no se evidencian agentes ni indicadores de deterioro, por el contrario, se evidencia que el espacio está en excelente estado de mantenimiento y las colecciones no muestran evidencia o signos de deterioro, a excepción de las unidades que están ubicadas al extremo de las estanterías y no cuentan con sujeta libros de metal, que están presentando deformación de plano.

Imágenes 245-246. Registro fotográfico del depósito 37 durante la primera visita técnica del año 2023.

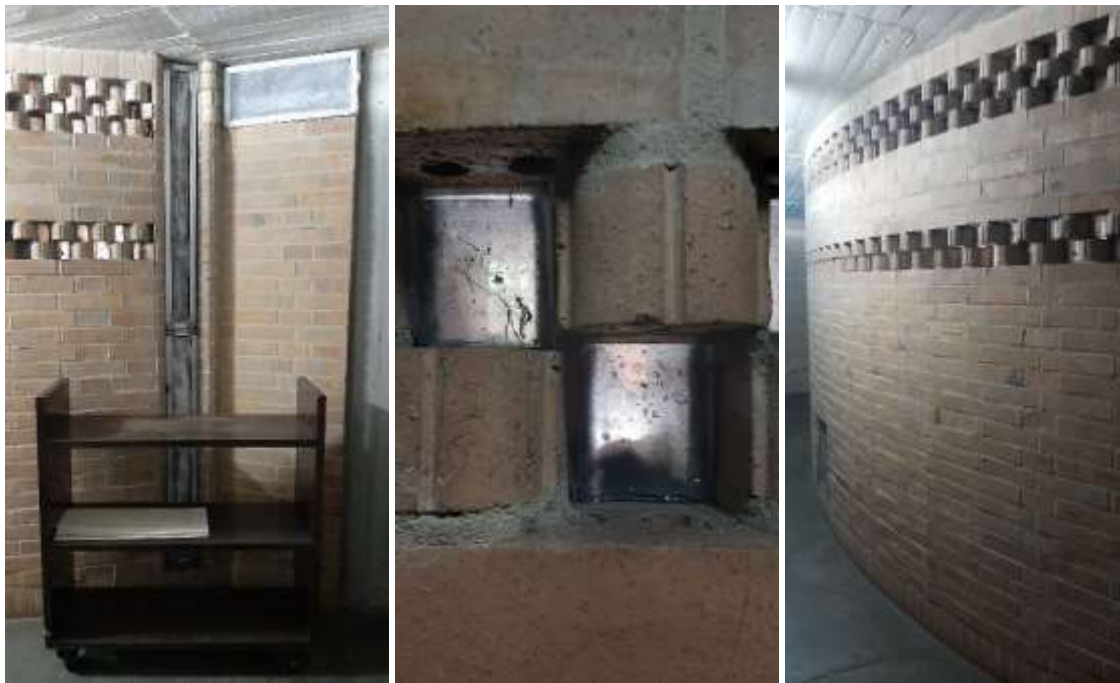
Imágenes 247-249. Sistemas arquitectónicos de ventilación en los depósitos del AGN y ubicación de cebos.

Por otra parte, se nos informó qué, como método preventivo al incidente ocurrido durante el año anterior se determinó que se realizaría un proceso de mantenimiento exterior, limpieza de filtros y reubicación de cebos con raticidas en las zonas externas e internas de la reserva 37.

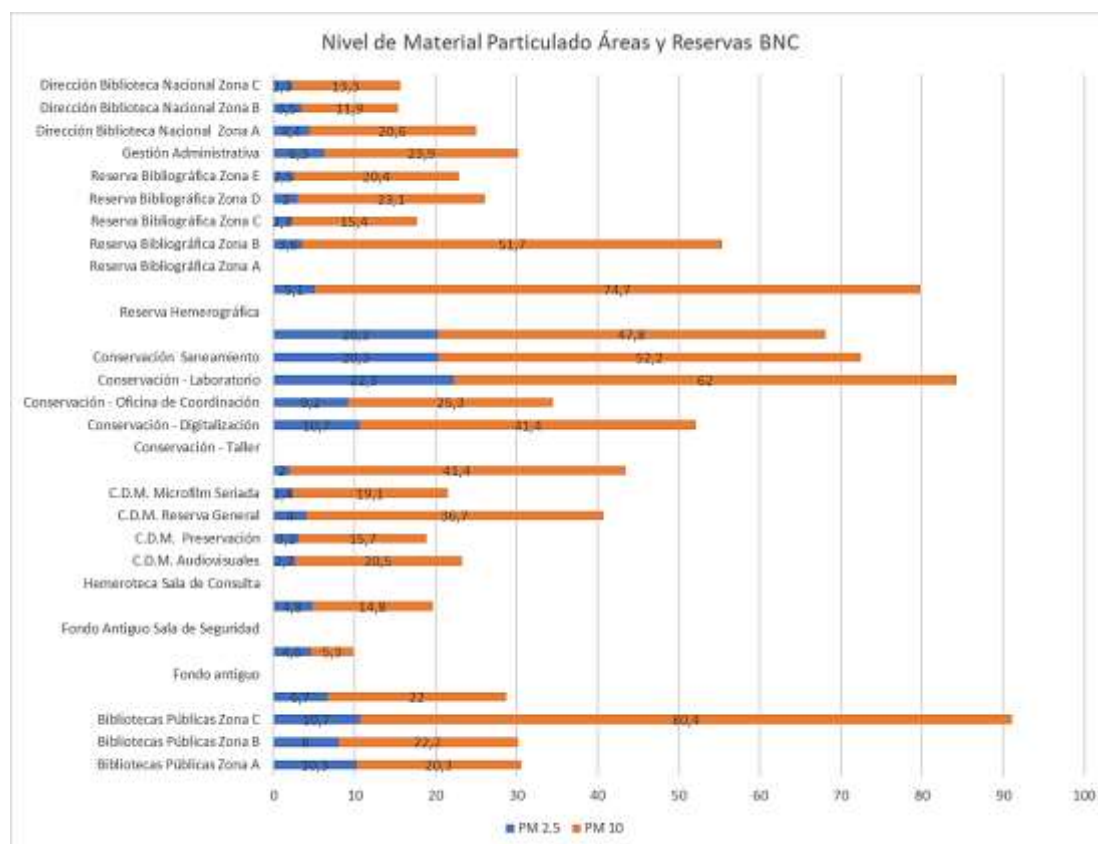
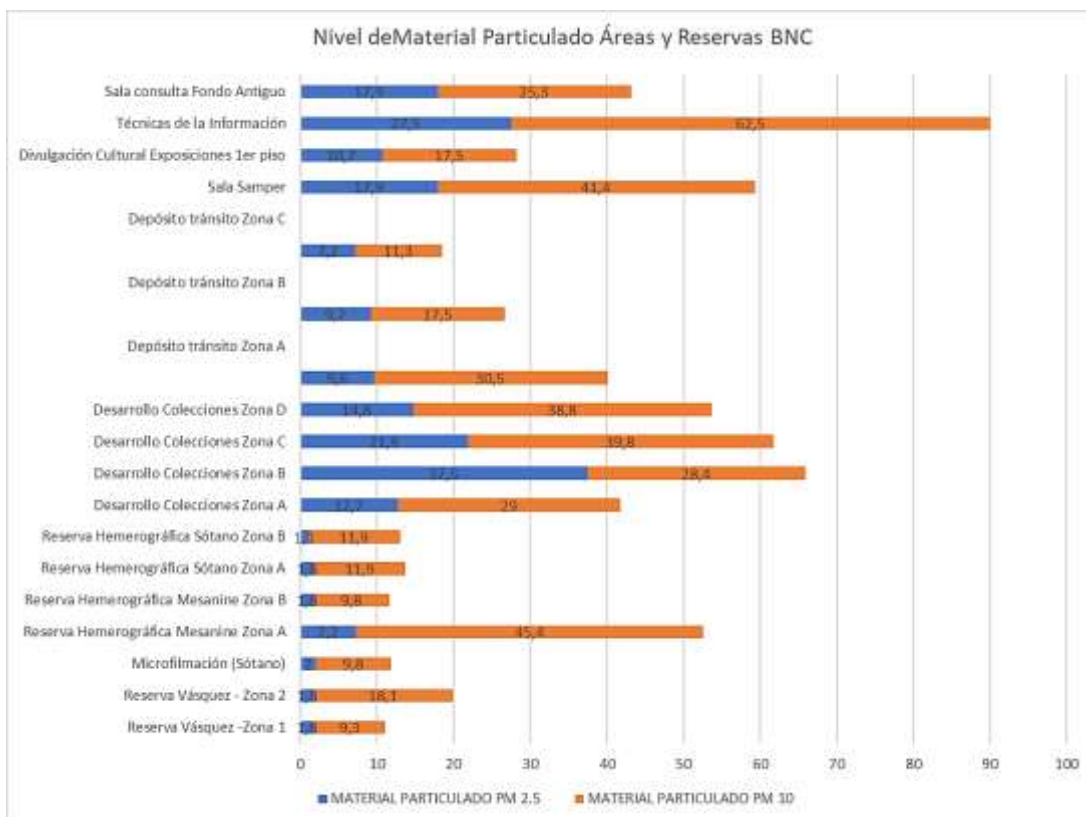
Monitoreo de material particulado

Para este agente de deterioro se observó que solo en Bibliotecas públicas en la zona C, el registro supero el umbral aceptable de 75 µg/m³, las demás áreas cumplen en los niveles de PM_{2.5} y PM₁₀.

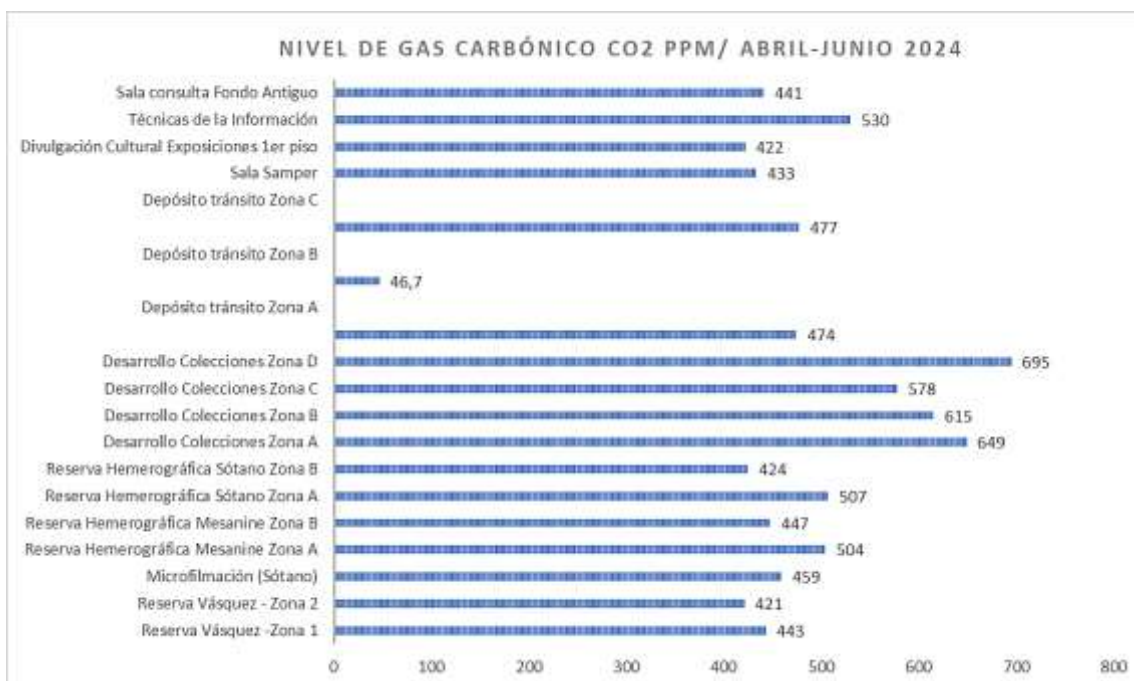
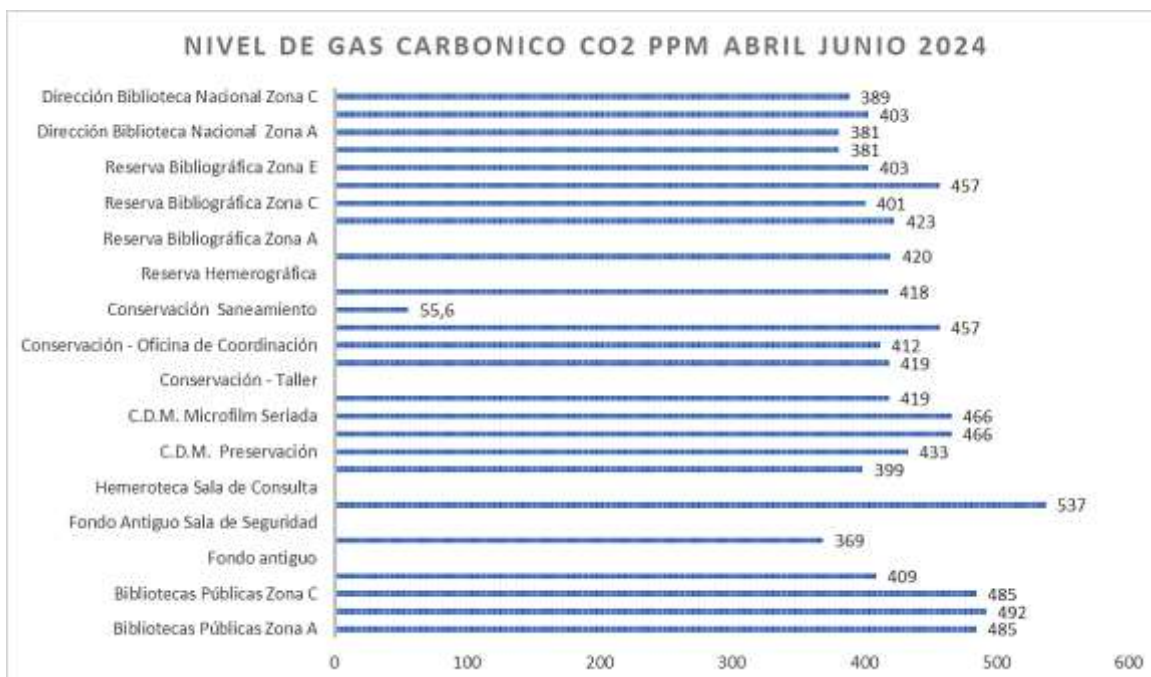
Monitoreo de Gas Carbónico/C02

En cuanto al nivel de CO2, el área con un nivel que llama la atención, supera los 600ppm, es Desarrollo de Colecciones, nivel posiblemente asociado al desarrollo de procesos técnicos, volumen documental considerable en el área, así como presencia permanente de personal.

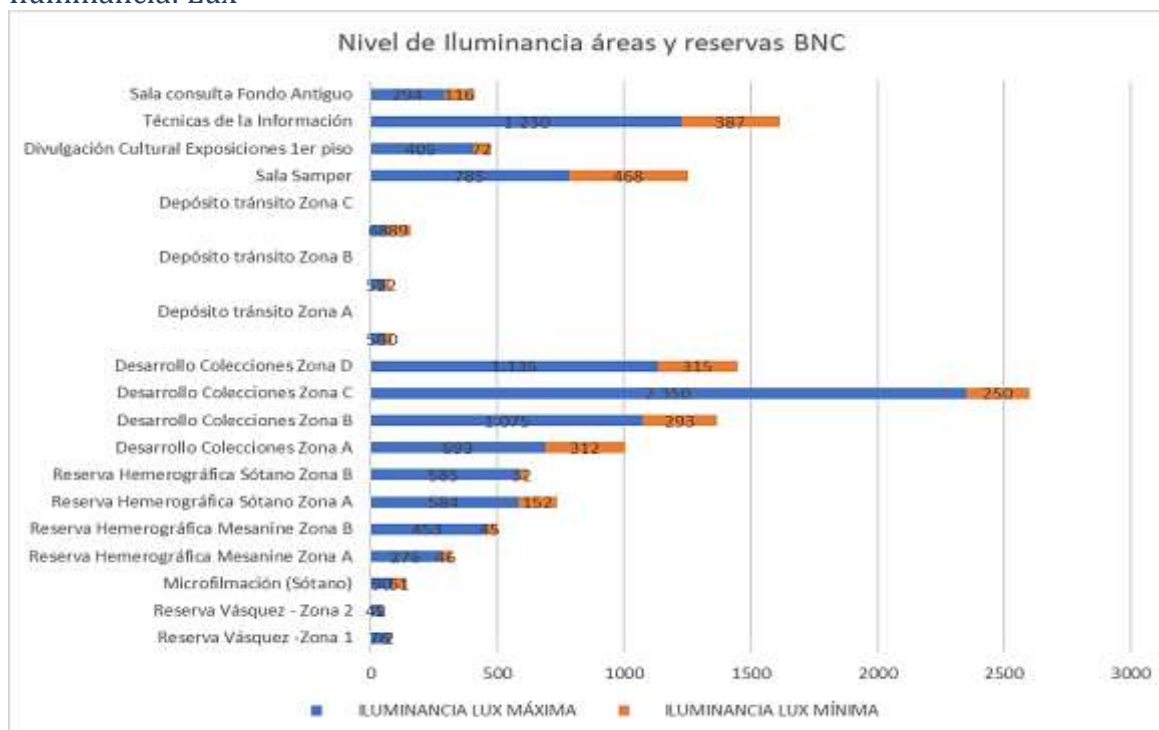
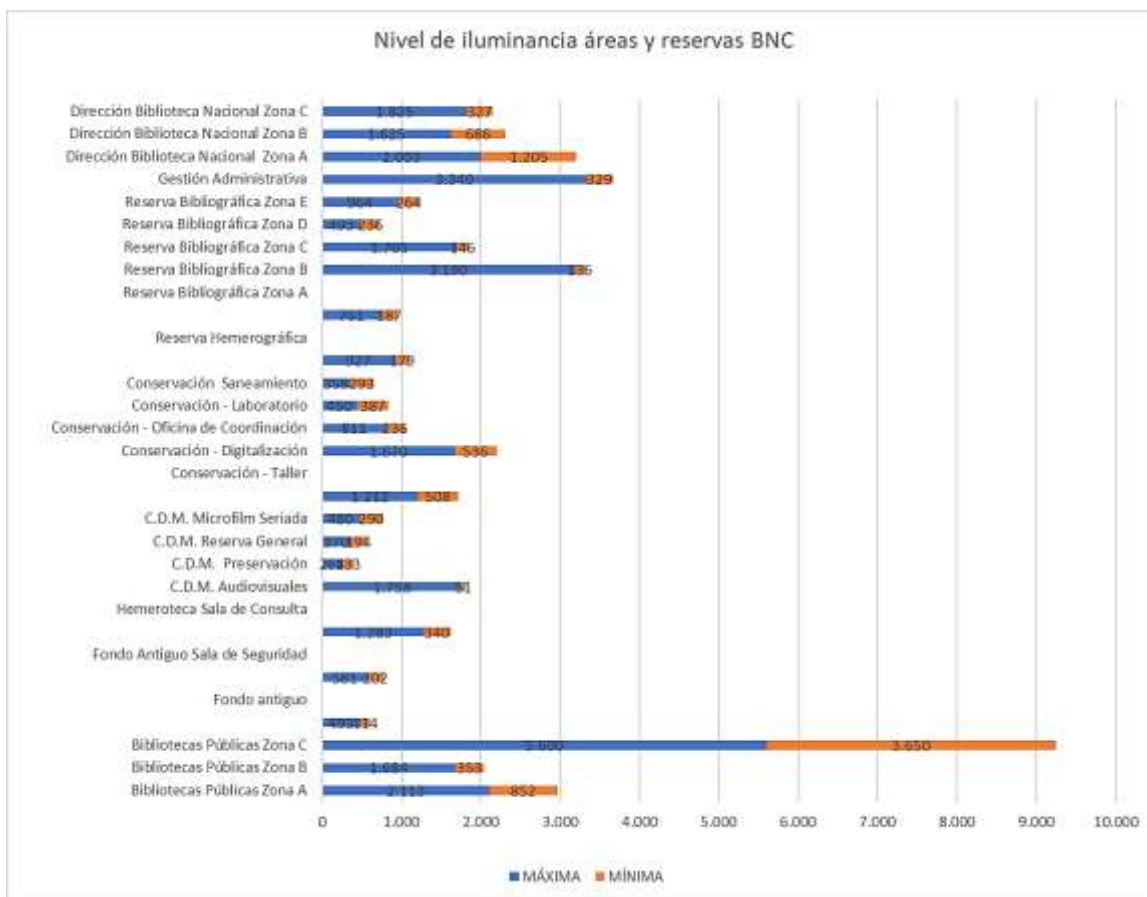
Iluminancia: Lux

En relación con el nivel de iluminancia en las áreas evaluadas durante el primer ciclo, se observan registros que superan los 100lux, es necesario con los datos de estudio, revisar el tipo de luminarias y cambiar de ser posible, por fuentes de tipo LED.

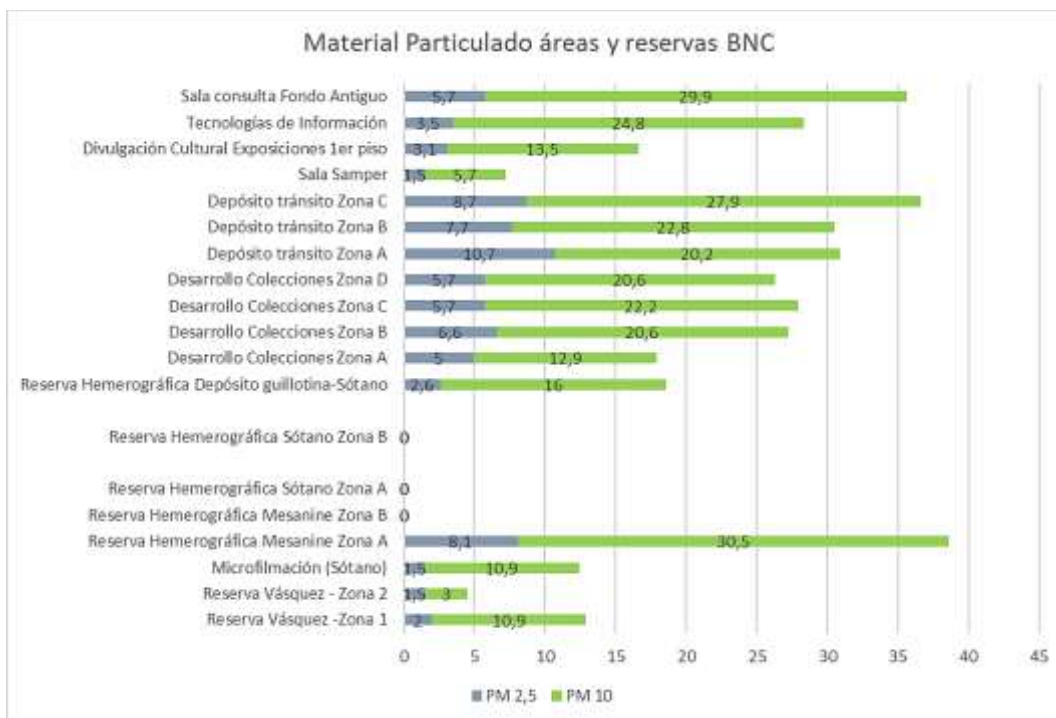
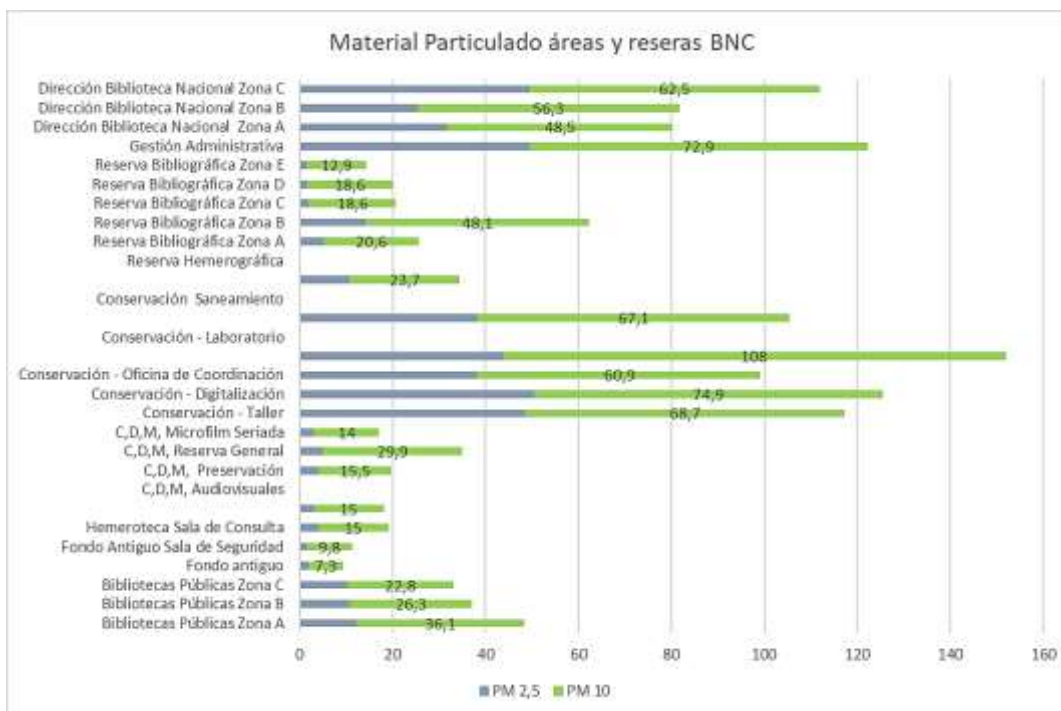
Monitoreo de material particulado

Los registros del Material Particulado en el segundo ciclo de estudio evidenciaron cumplimiento en los niveles de PM10 y PM2.5. De lo que se infiere que, en las áreas de la BNC, este no es un factor de riesgo para la salud y ni para la conservación de las colecciones.

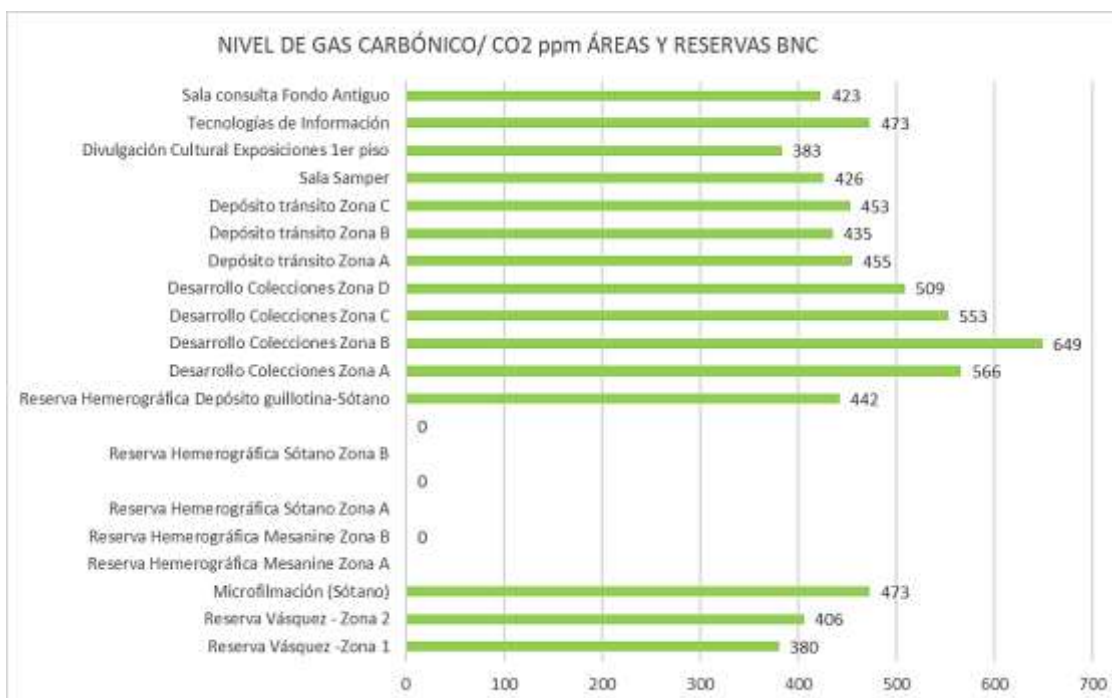
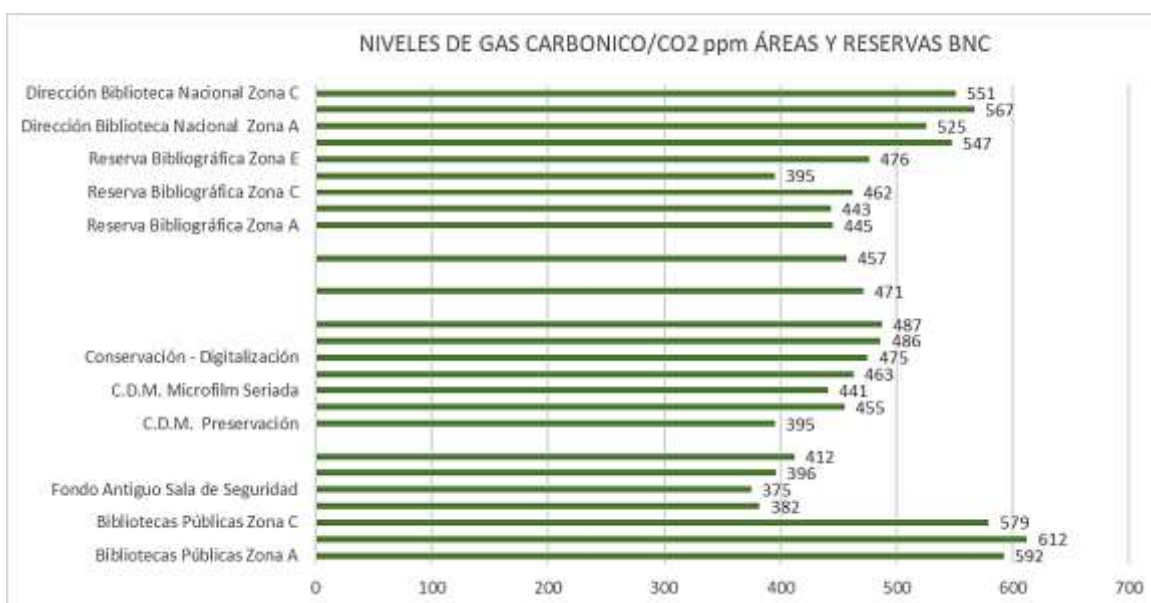
Monitoreo de Gas Carbónico/CO2

En cuanto al nivel de CO2 en ppm, en el segundo ciclo se observó cumplimiento en los registros de este factor ambiental solo en Desarrollo de colecciones y bibliotecas públicas se presentó un aumento, este asociado posiblemente a las actividades propias de las áreas y cantidad de personal, como observación la aireación y su renovación es un tema a considerar para el 2025.

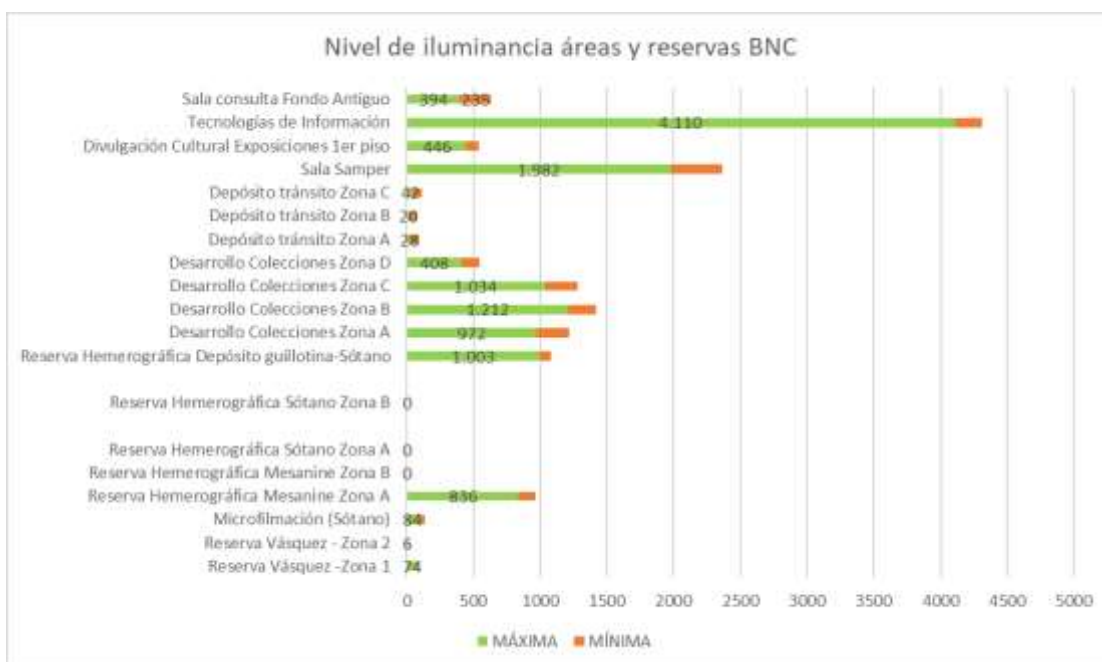
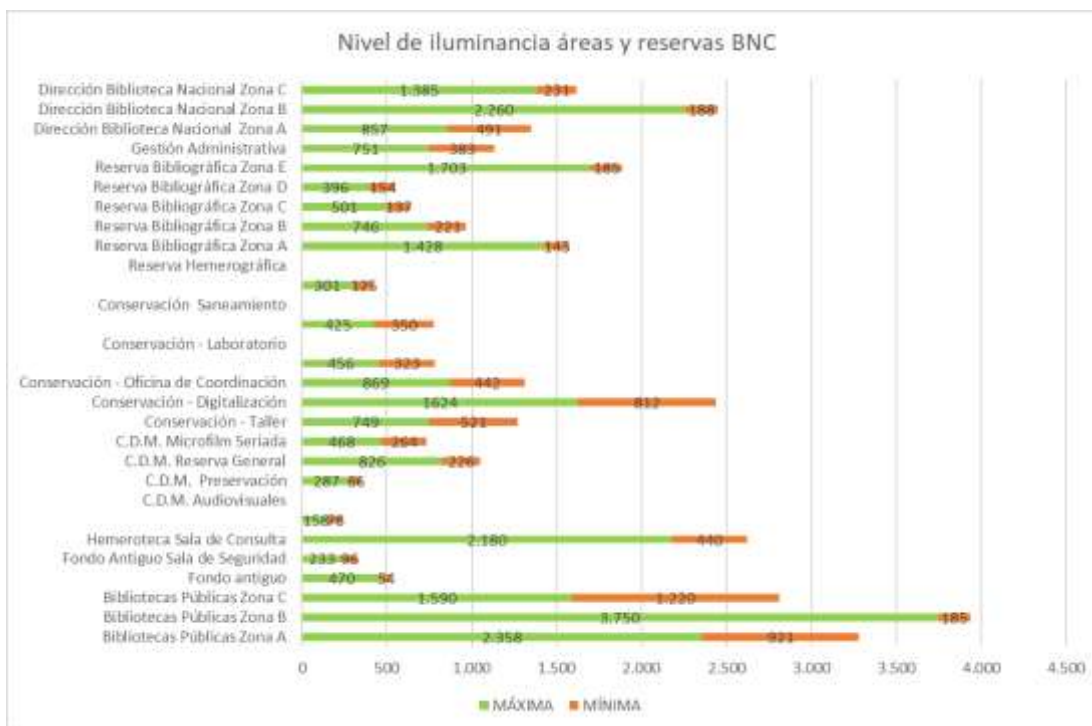
Nivel de iluminancia

Para el factor de iluminancia, al igual que en el primer ciclo, la mayoría de las áreas presentan registros por encima de los 100Lux. Se sugiere revisar tipos de iluminarias, frecuencia y tiempo de exposición, especialmente en reservas técnicas.

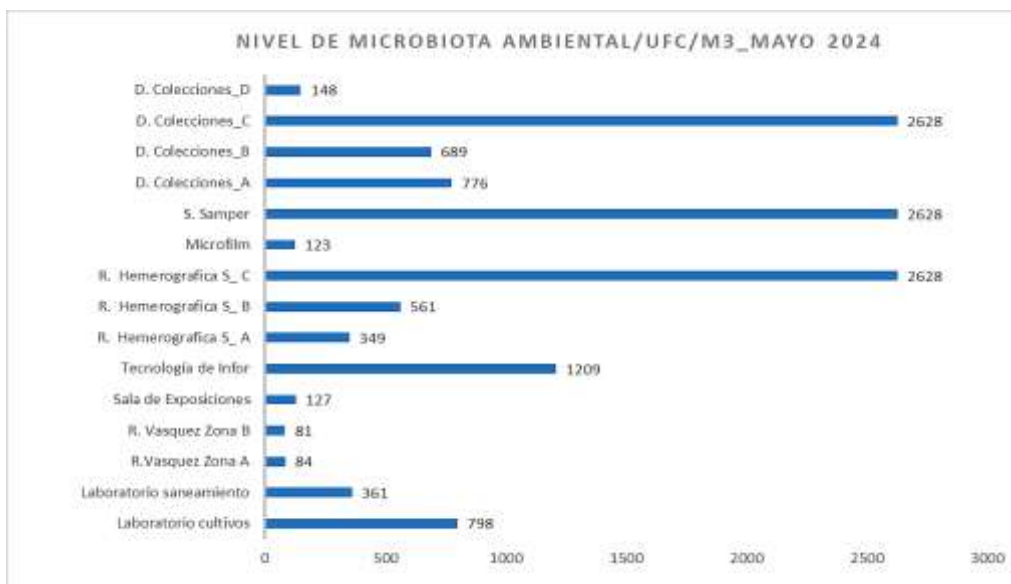
Nivel de microbiota en UFC/m3 mes de mayo 2024

Como se observa en la figura anterior el 26,6% de las áreas analizadas presentó un nivel alto de microbiota: Desarrollo de colecciones, R. Prensa sótano, Sala Samper, Tecnología de la información y Laboratorio.

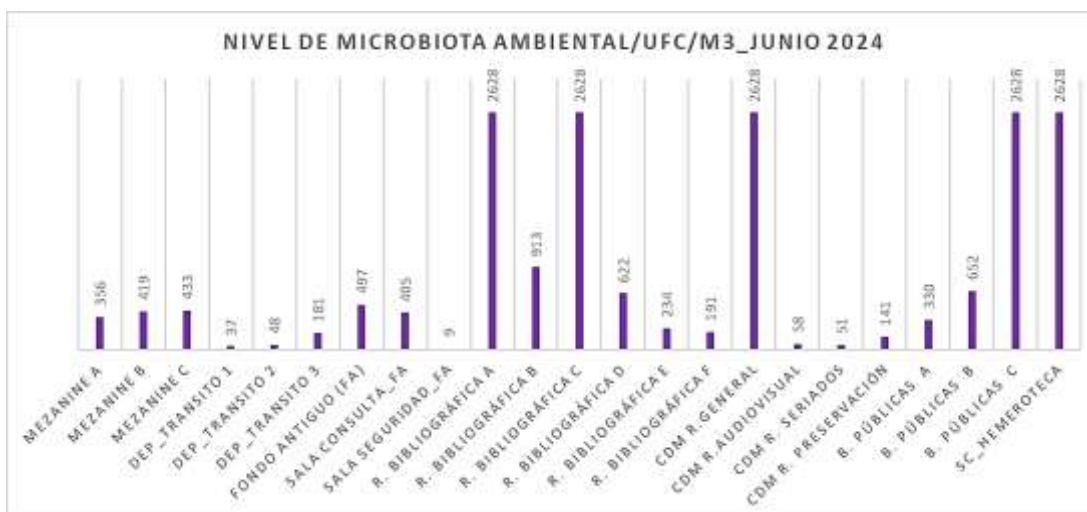
Nivel de microbiota en UFC/m3 mes de junio 2024

En el mes de junio el 17.4% de las áreas evaluadas presentó un nivel de microbiota elevado y adicional con géneros microbianos de riesgo como *Penicillium spp.*, *Aspergillus spp* y *Stachybotris spp*.

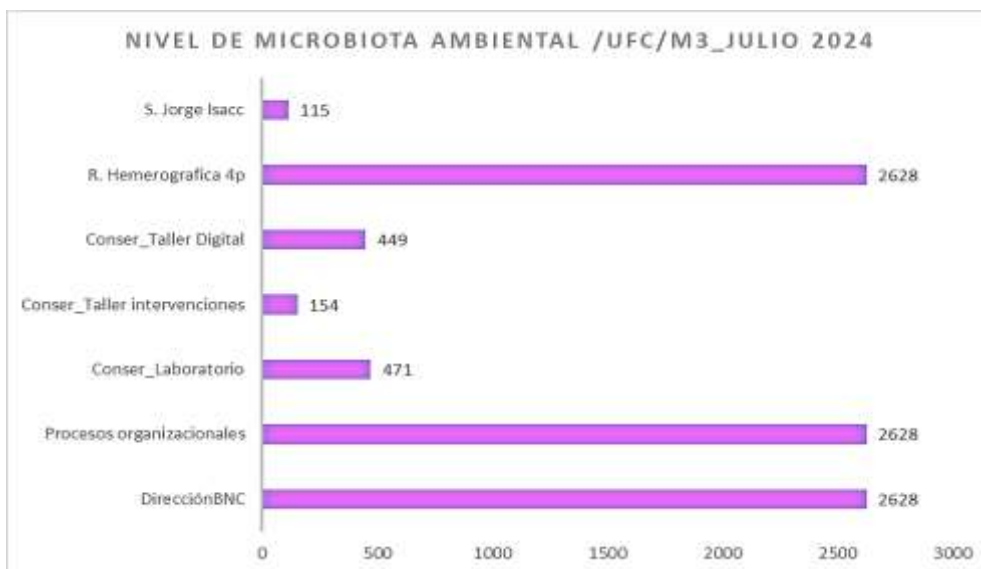
Nivel de microbiota en UFC/m3 mes de julio 2024

Como se observa en la figura anterior, para el mes de julio el 42.8% de las áreas presentó un nivel alto de carga microbiana, principalmente hongos filamentosos.

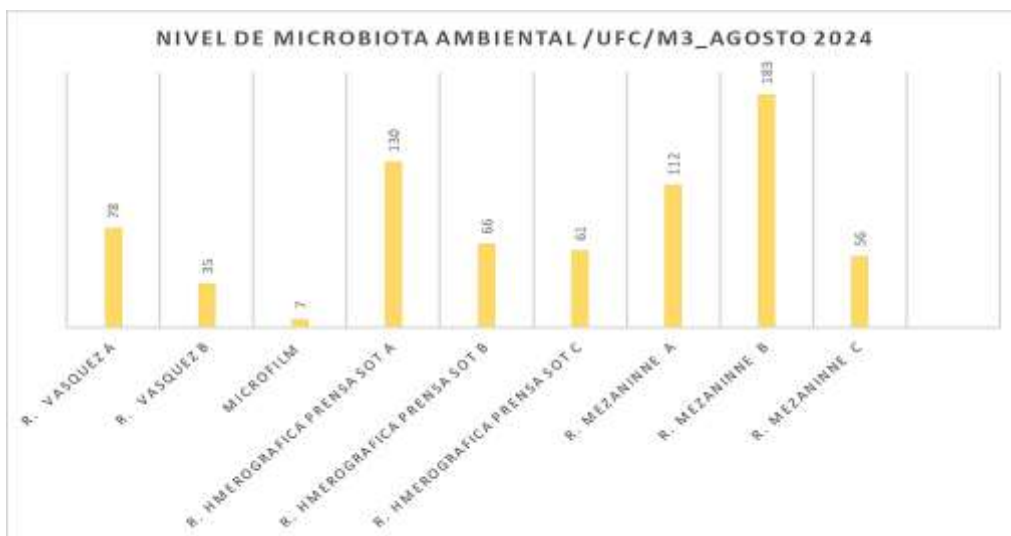
Nivel de microbiota en UFC/m3 mes de agosto 2024

Para el mes de agosto, el total de reservas analizadas presentó el nivel de microbiota en el umbral permisible, con géneros de bajo impacto para las colecciones.
