REPORTE DE GESTIÓN DE CONSERVACIÓN A LAS COLECCIONES Y ESPACIOS
DEL EDIFICIO DE LA BIBLIOTECA NACIONAL DE COLOMBIA DURANTE 2024

GRUPO DE CONSERVACIÓN

2024

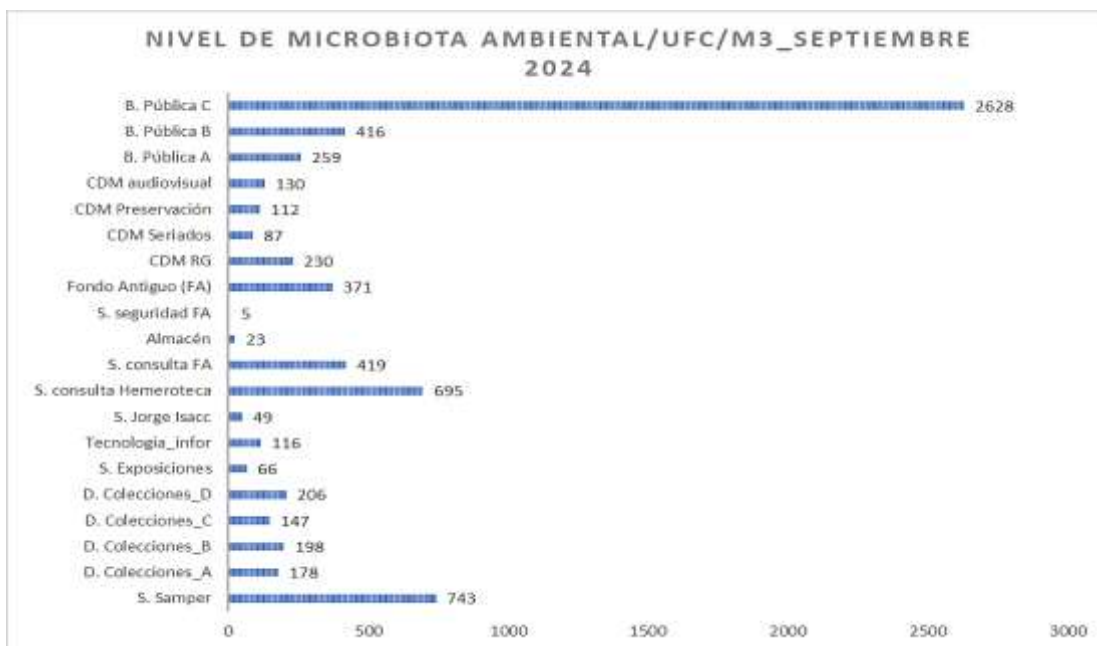
Nivel de microbiota en UFC/m3 mes de septiembre 2024

Como se evidencia en el histograma anterior, de las 20 áreas evaluadas, el 15%, presentó carga microbiana superior a 600UFC/m³, áreas con afluencia de público.

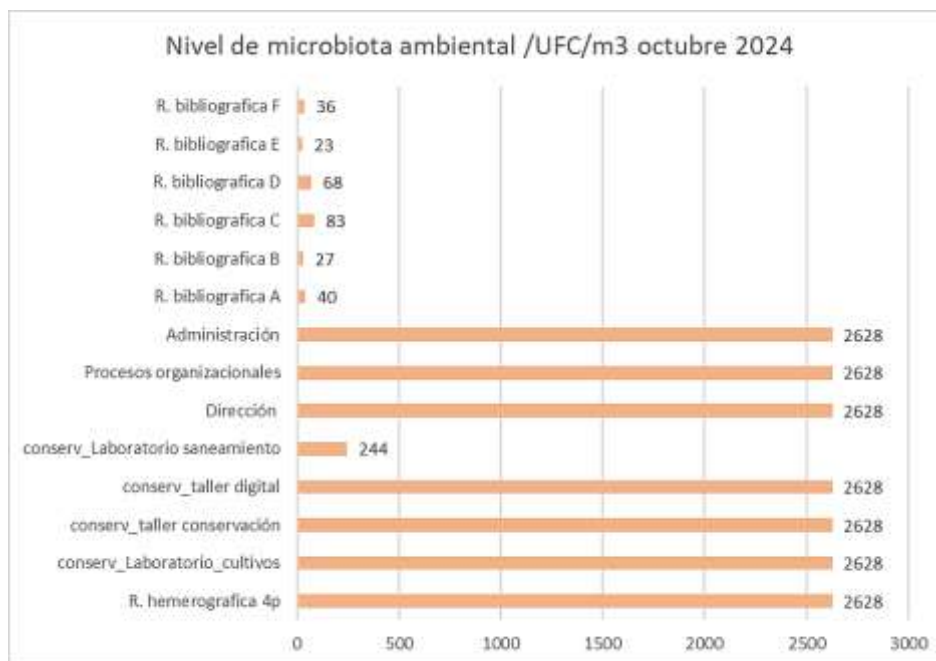
Nivel de microbiota en UFC/m³ mes de octubre 2024

Finalmente, del seguimiento a la microbiota ambiental en cuanto a recuentos totales y diferenciales el mes de octubre, fue el mes con mayor nivel de carga microbiana y de géneros microbianos de riesgo para las colecciones.

El 57.2% de las áreas monitoreadas presentó un recuento superior a 2628UFC/m³, las áreas del centro de conservación, dirección y reserva hemerográfica del 4° piso.

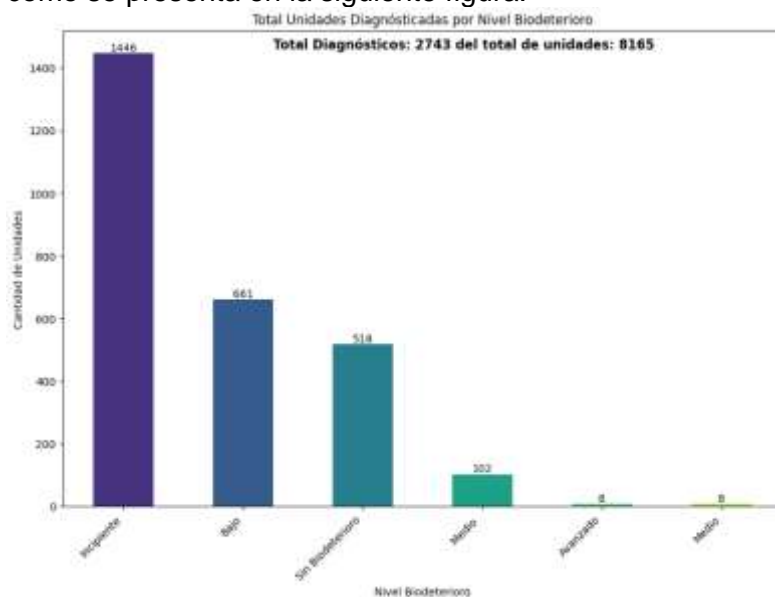
En 2023, se realizaron 1,791 diagnósticos, por solicitudes acumuladas de años anteriores, lotes de 200 y 400 unidades. En 2024, se diagnosticaron 2,743 unidades, un incremento de 52.9%, predominó el nivel incipiente de biodeterioro y de unidades sin biodeterioro, como se presenta en la siguiente figura:

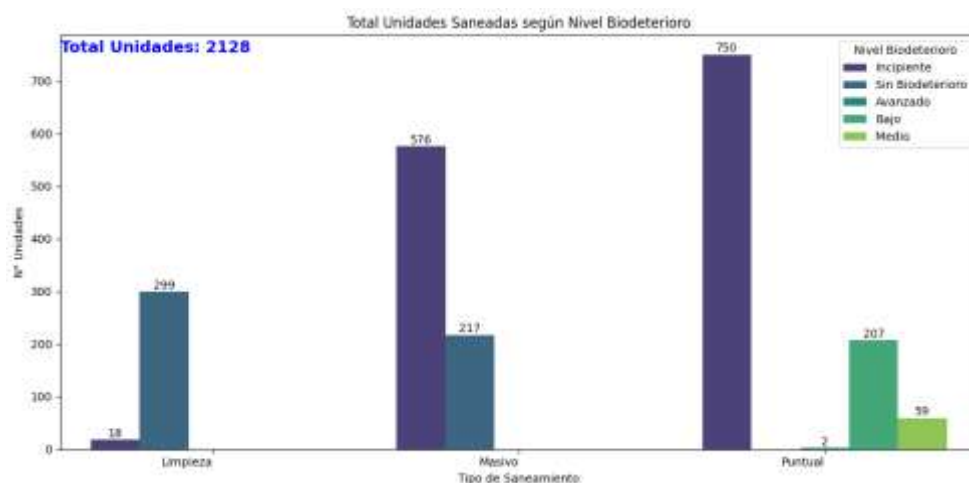
De acuerdo con lo que se indica en la figura anterior, la mayoría de las unidades saneadas fueron por acción puntual, en un nivel incipiente, con 750 unidades intervenidas y por saneamiento masivo 576. Esto refleja que, desde el centro de conservación se están tomando las medidas de conservación preventiva, sobre las unidades con indicadores de biodeterioro, deteniendo riesgos por acción biótica.
